BŘEZEN 2017

Na základě výše uvedené objednávky provedl zhotovitel diagnostický průzkum vozovky na vybraném úseku silnice III/32414 spočívající ve vizuální prohlídce s grafickým záznamem a fotodokumentací poruch, měření průhybů a posouzení únosnosti vozovky, jádrových vývrtech, vrtaných sondách a rozborech asfaltové směsi a podložní zeminy. Posouzení parametrů vozovky je provedeno podle

**Silnice: III/32414**

**Název: Lužec nad Cidlinou**

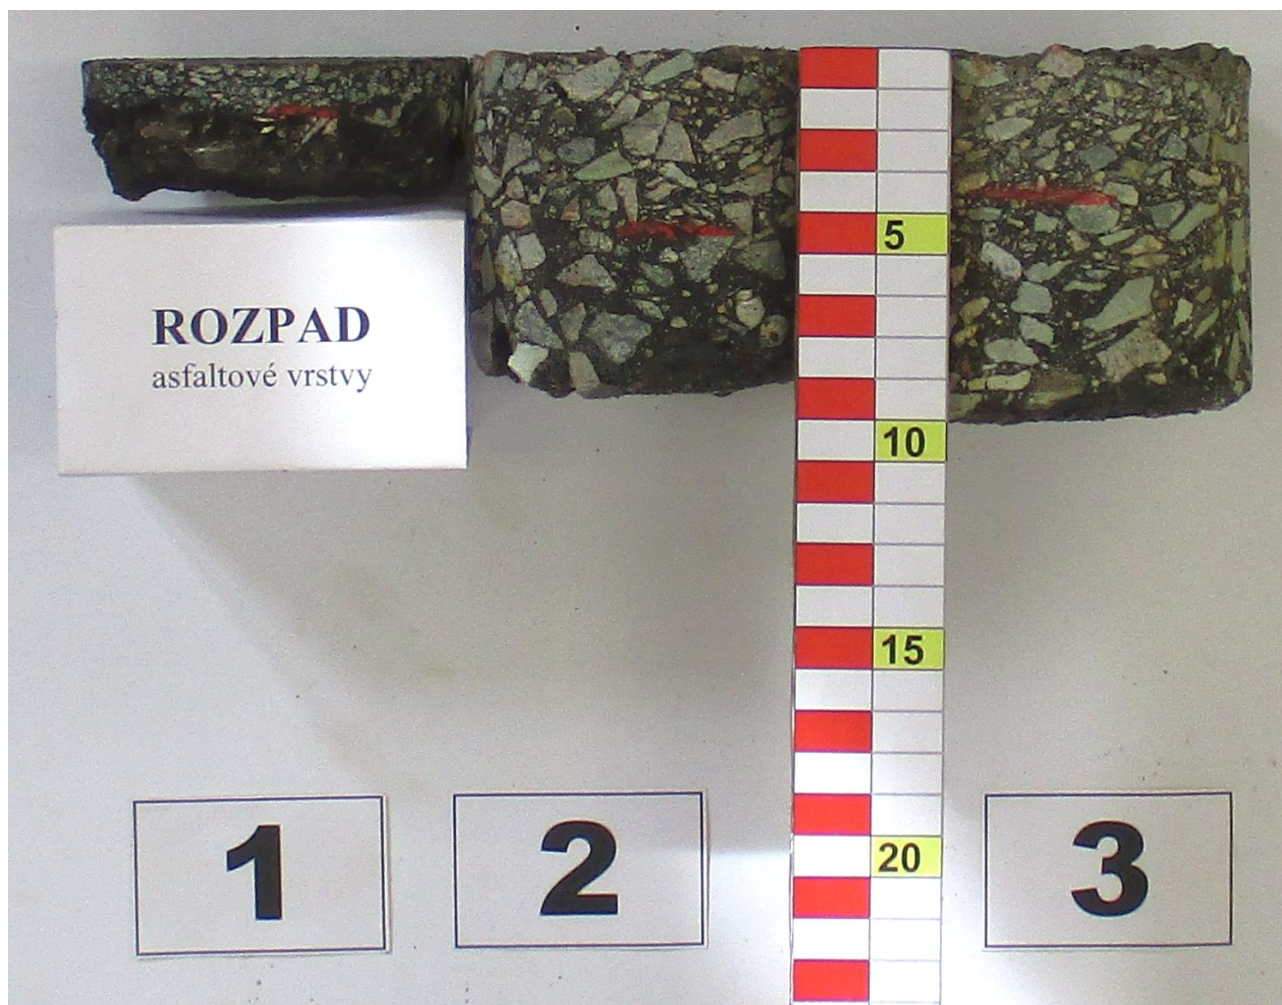
**JV 17 015/1**  
km 8,430 P
