Labor Praha, spol. s r.o.

DIAGNOSTICKÝ PRŮZKUM  
KONSTRUKCE VOZOVKY  
SILNICE III/32414  
KM 8,631 - 10,969

Zpráva č. DV-15-063-06/4 z 09/2015

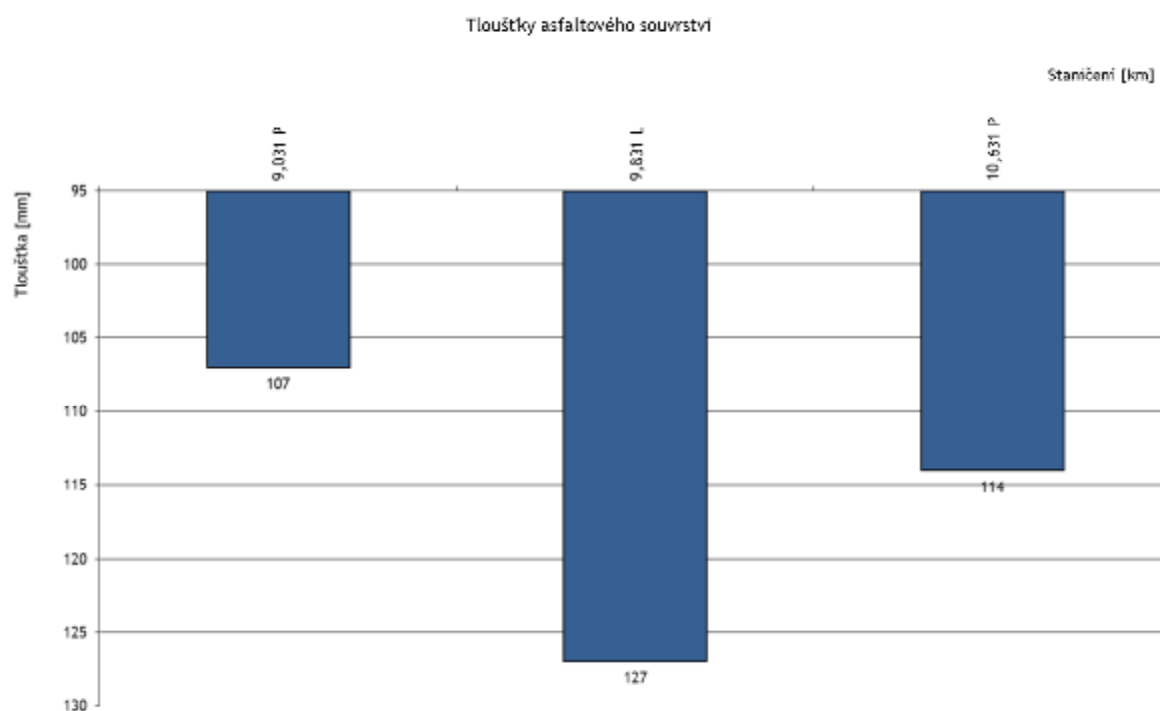
Graf 1

Na citovaném úseku silnice byly odebrány celkem 3 jádrové vývrty. Asfaltové souvrství tvoří obrusná, ložní a podkladní souvrství. Tloušťky jednotlivých vrstev a celková tloušťka asfaltového souvrství jsou uvedeny v následující tabulce a graficky znázorněny v následujícím grafu. Jádrové vývrty a geotechnické sondy byly provedeny vždy 1,00 m od pravého okraje vozovky v jednotlivých směrech.

Číslo vývrtu	Staničení [km]	Konstrukční vrstvy [mm]				CELKEM
		obrusná	ložní	I. podkladní	II. podkladní	
1	9,031 P	49	58	-	-	107
2	9,831 L	56	51	20	-	127
3	10,631 P	26	27	29	32	114

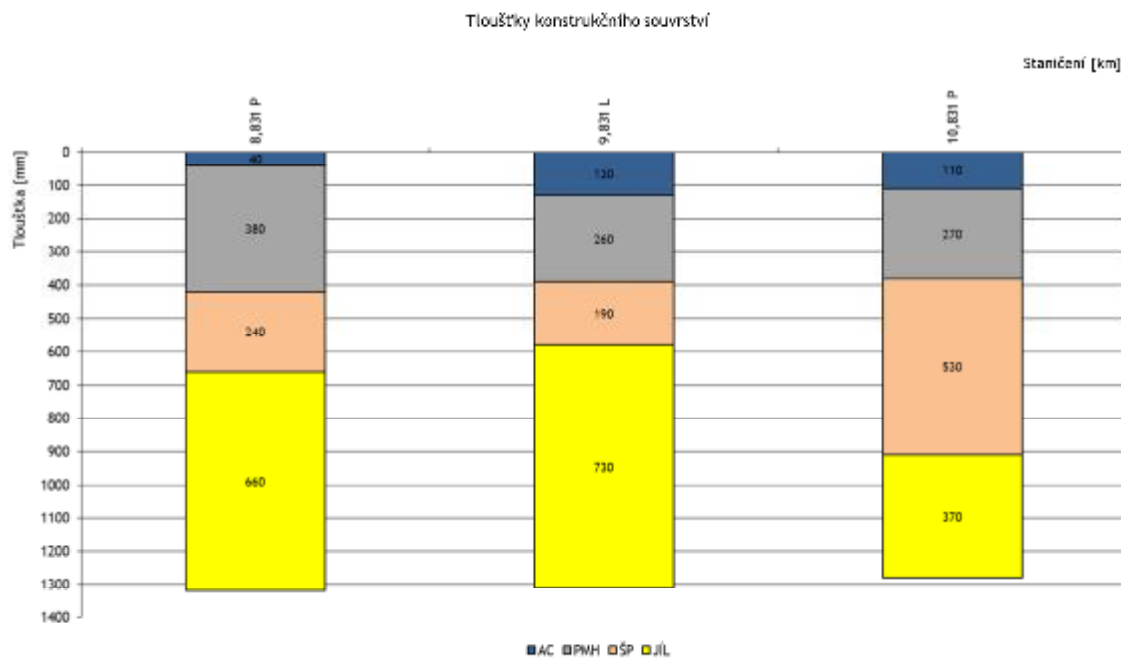
Graf 2

Sonda č.	1
Staničení [km]	8,831 P
Tloušťky konstrukčního souvrství [mm]	
AC	40
PMH	380
ŠP 0/32	240
JÍL F8 CH	660

Sonda č.	2
Staničení [km]	9,831 L
Tloušťky konstrukčního souvrství [mm]	
AC	130
PMH	260
ŠP 0/63	190
JÍL F8 CH	730

Sonda č.	3
Staničení [km]	10,831 P
Tloušťky konstrukčního souvrství [mm]	
AC	110
PMH	270
ŠP 0/125	530
JÍL F8 CH	370

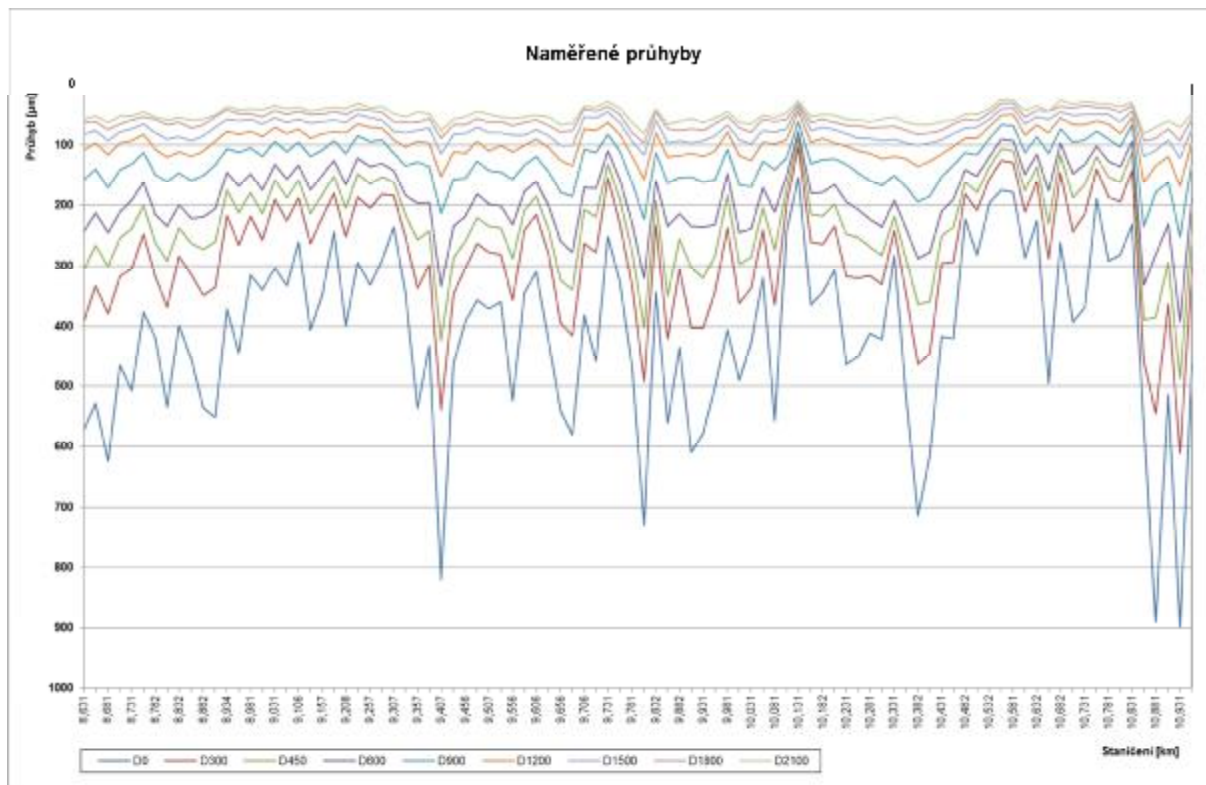
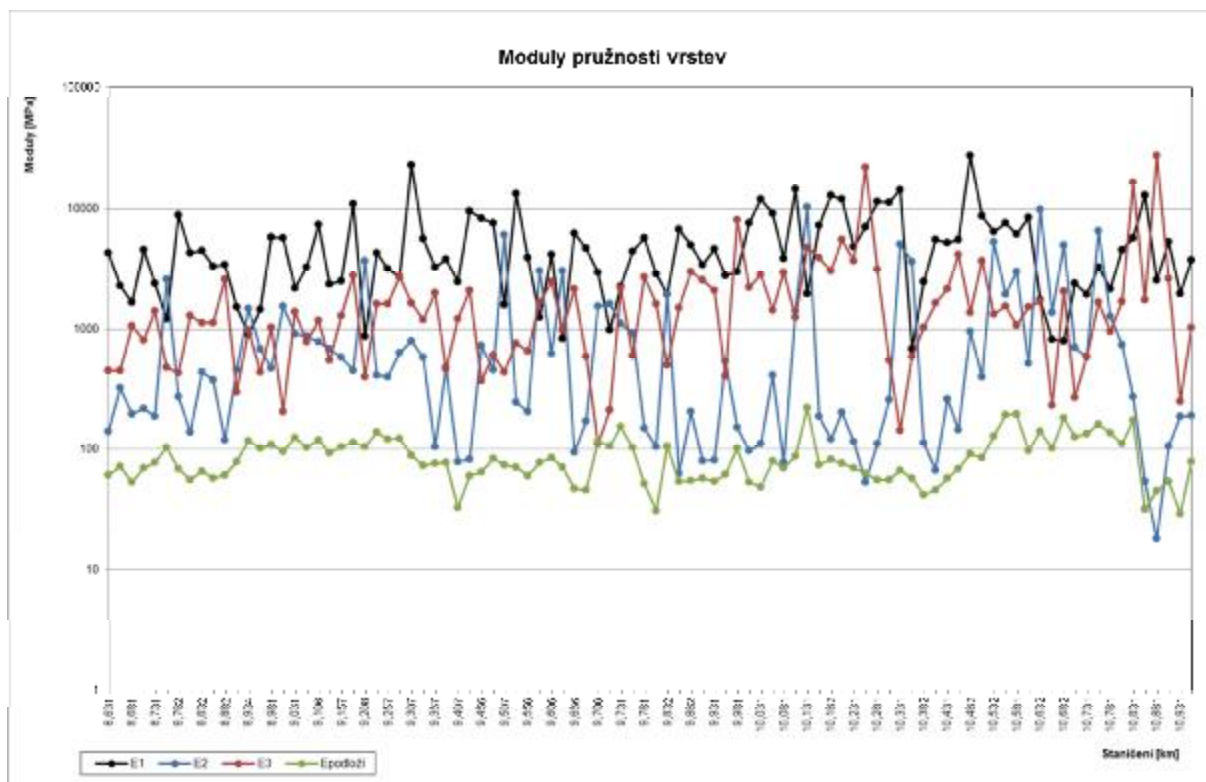
Výsledky měření únosnosti prokázaly, že konstrukce vozovky v citovaném úseku je místy nehomogenní a místy nedostatečná. Dosažené výsledky měření únosnosti, naměřené průhyby a vypočtené moduly jsou graficky znázorněny v následujících grafech.

Naměřené průhyby [ $\mu\text{m}$ ]								
D0	D300	D450	D600	D900	D1200	D1500	D1800	D2100
415	285	232	189	132	97	75	59	50
Moduly pružnosti vrstev [MPa]				Zbytková životnost / zesílení				
E1	E2	E3	Ep	roky	[cm]			
5381	1129	2234	88	15	2

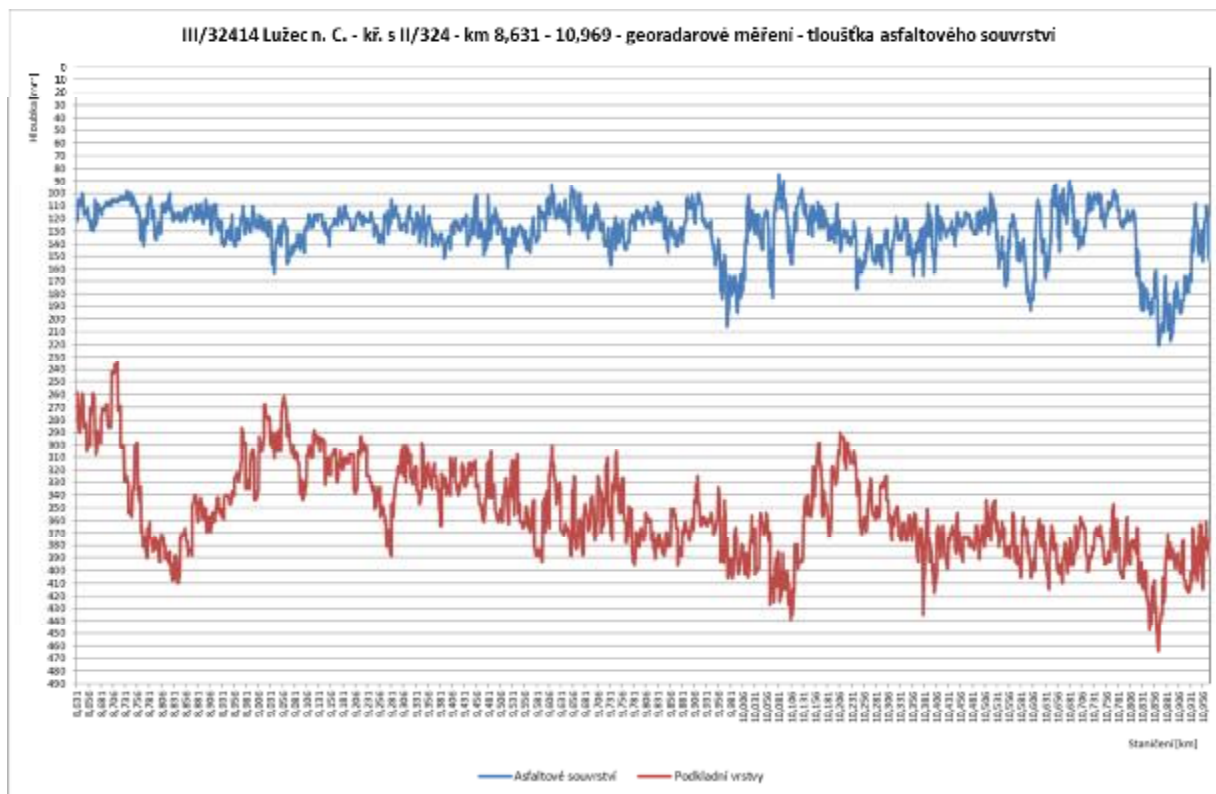
Graf 4

Cílem geofyzikálního měření pomocí radaru bylo určit kontinuálně tloušťku konstrukčních vrstev vozovky.
