## 3193 -2

přes Zdobnici u Pekla

### Hlavní prohlídka

Prohlídku provedl Miroslav Horáček, 19.08.2021

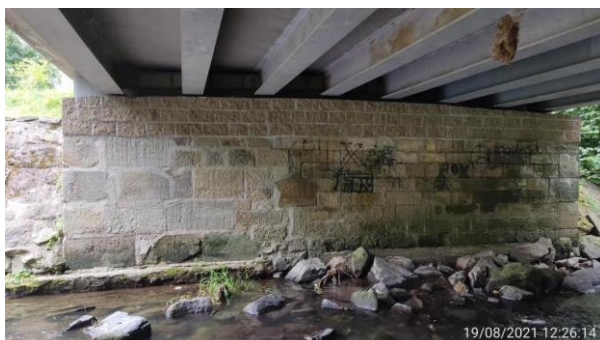
Pohled na opěru OP1 na začátku mostu zprava

- sgrafita na čelní ploše opěry
- silné zatékání dilatačními spárami v římsách na boční plochy opěry, vlevo i za závěrnou zídou
- svislé trhliny ve spárách zdiva čelní plochy pod uložením 1. nosníku; šířka trhlín je do 0,5 mm
- drobně povrchově poškozený 1. spodní kvádr pod uložením 3. nosníku
- svislá trhlina (do 2 mm) na levé boční ploše opěry, místy je boční zdivo s vypadlým zaspárováním
- vodorovná trhlina mezi úložným prahem a závěrnou zídou na levé straně opěry
- trhlina mezi křídlem a závěrnou zídou na levé straně opěry (hl. cca 100 mm, šířka až 50 mm)

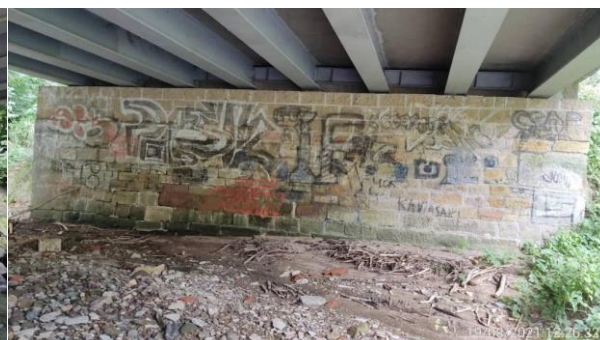
Pohled na opěru OP2 na konci mostu zprava

- sgrafita na čelní ploše opěry
- popraskané zaspárování spodní části čelní plochy do výšky cca 0,5 m nad terén s deformací zdiva v úrovni uložení 1.-3. nosníku; pod 2.-3. nosníkem jsou kameny zdiva vytlačeny o cca 0,2 m
- na boční plochy opěry zatéká dilatačními spárami v římsách
- svislá trhlina na levé boční ploše opěry ve spárách; šířka trhlín je do 5 mm
- svislá trhlina mezi opěrou a levým křídlem šířky 5 mm, mírné vyklonění křídla cca 10 mm

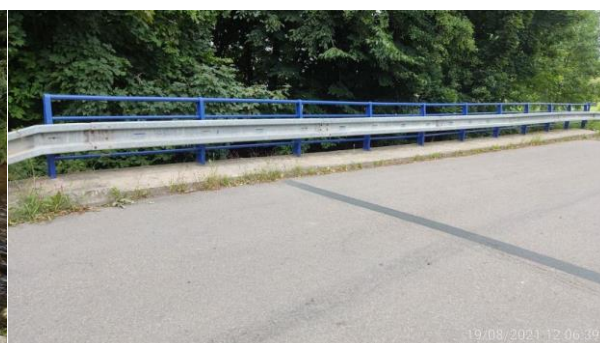
Levé zábradlí

- odlupující se nátěr zábradlí
- počínající koroze spojového materiálu svodnic

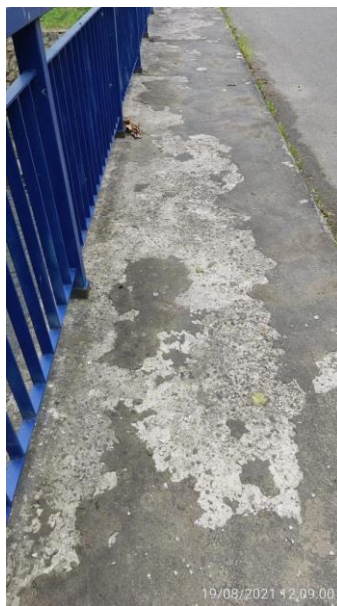
- plošně se odlupující nátěr horní i boční plochy s obnaženým povrchově zvětralým betonem
- pokleslý chodník na předmostí na začátku a na konci mostu za ukončením římsy (na začátku mostu o 50 mm a na konci mostu o 100 mm)
- trhliny a uchycená vegetace v zatmělení dilatačních spar v chodníku
- degradovaný beton chodníku na předmostí na začátku a konci mostu

Stav horní plochy chodníku

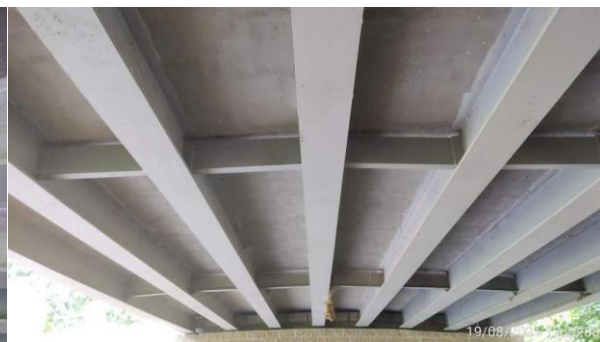
Podhled NK od opěry OP2

- počínající koroze nosníků (nejvíce 2., 5. a 6. nosník)
- prohnutý pravý krajní nosník (konstatováno již při 1.HMP v roce 1996)

- pokračující prorýsování koroze přes nátěr ocelových nosníků na bočních plochách - zřejmě došlo k provedení nátěru spodních ploch ocelových nosníků.
