PASPORT KANALIZACE

DOMOV SOCIÁLNÍ PÉČE

TMAVÝ DŮL

duben 2025

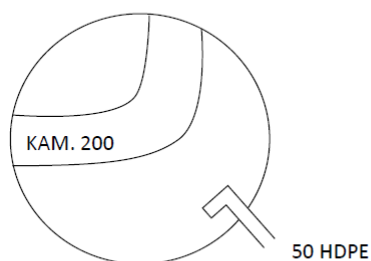
34. DEŠŤOVÁ

Šachta 34 - Dešťová kanalizace. Plastová šachta o průměru 400 mm s plastovým víkem o průměru 400 mm. Umístěná v trávniku u rohu budovy „novostavba SO 02“. Nátok z dešťové kanalizace podél budovy „novostavba SO 02“, odtok do šachty 18. Šachta je v dobrém stavu.
