## SOUHRNNÁ DIAGNOSTICKÁ ZPRÁVA

08/2021

III/3173 Čermná nad Orlicí

09.08.2021  
Podpis, razítko

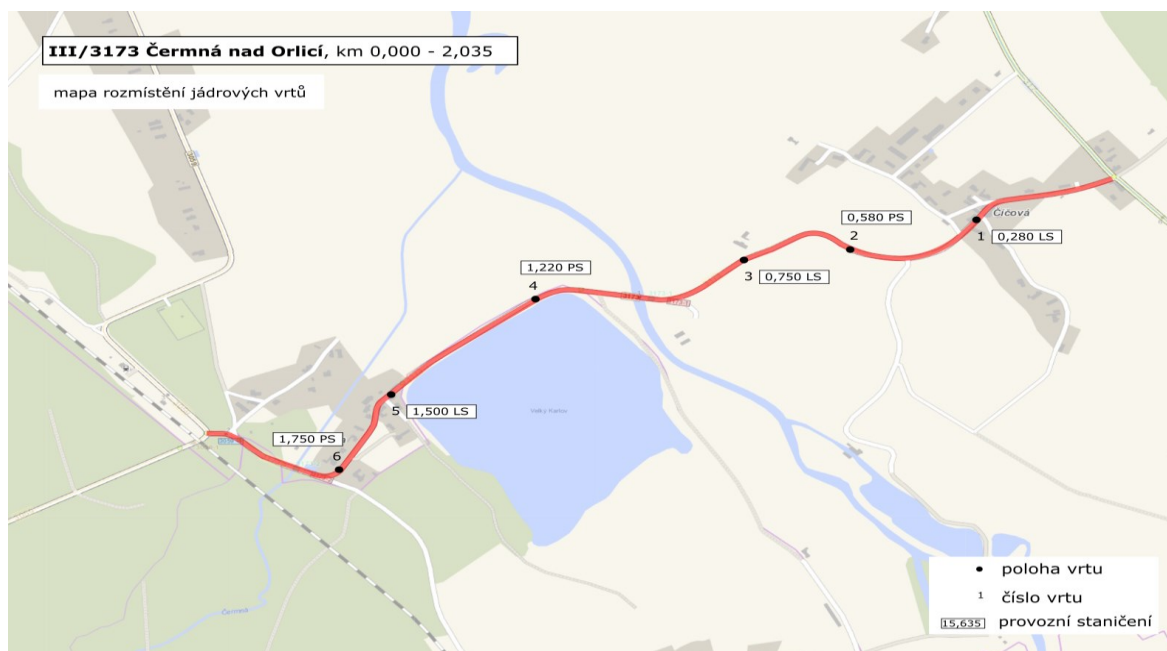
Obrázek 1: Poloha jádrových vývrtů - JV

Bylo provedeno 10 ks vrtaných sond do hl. 700-1000 mm a dále 6 ks jádrových vývrtů ve stmelěných vrstvách vozovky. Polohy vývrtů jsou zřejmé z příloh protokolů v příloze č. 4 tohoto dokumentu a jsou uvedeny v následujících schématech. Párové sondy jsou provedeny u kraje vozovky.
