11/2024 HR. OKR. JG/SM - STARÁ PAKA, ETAPA I

SO 203 MOST EU č. 204-023

PŘEHLEDNÝ VÝKRES přehled		1:50 mřížka	PDPS skupin
ING. JAN FELGR kancelář	ING. L. BURIANEC kancelář	AT12/20 číslo zprávy	D2.14
ING. JAN FELGR osobní podpis	ING. JAN FELGR osobní podpis	08/2025 datum

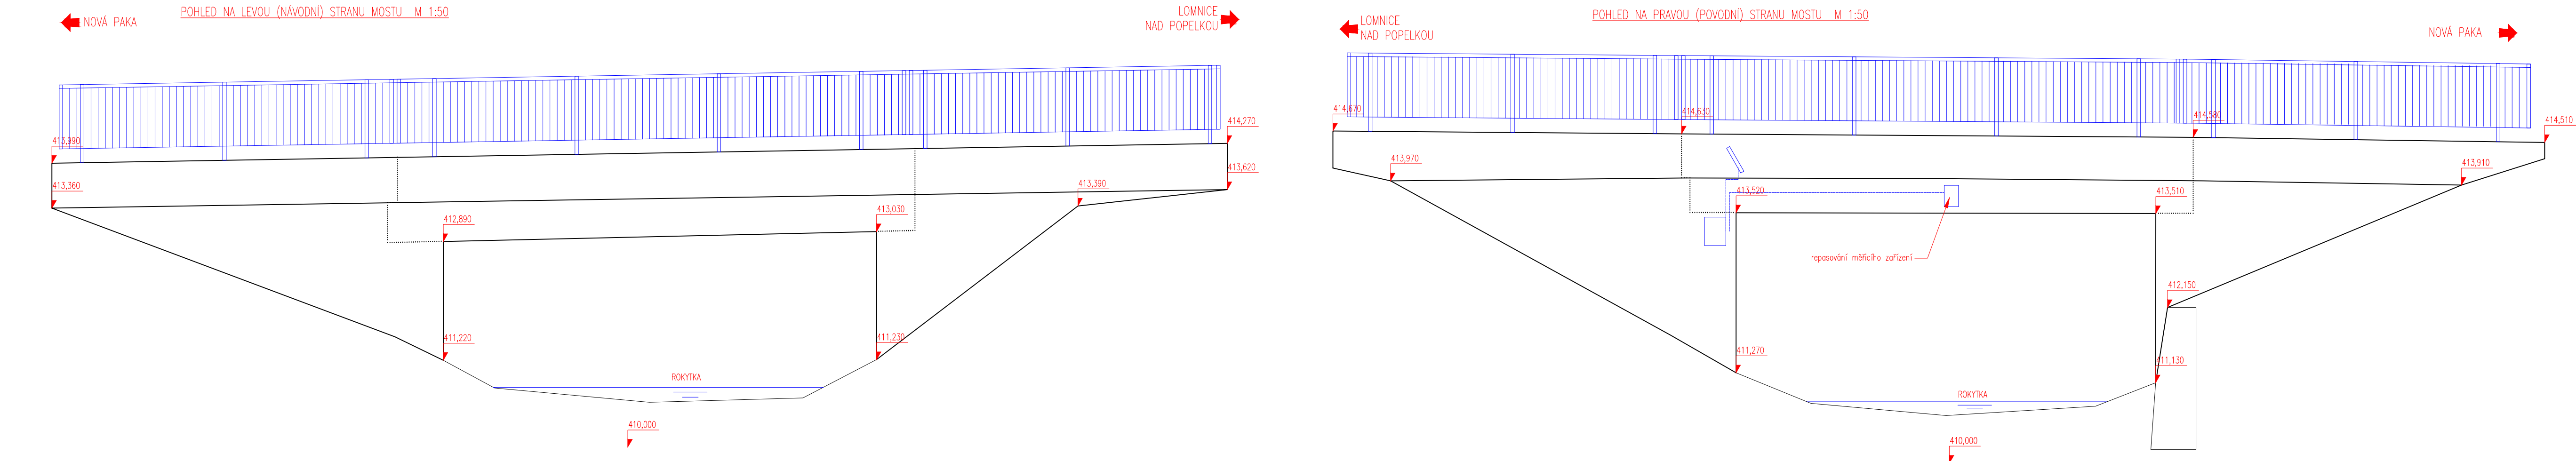
- ZJIŠTĚNÝ STAV KONSTRUKCE MOSTU**
- MOSTOVKA**
- dolní povrch – na několika místech je obnažena nosná výztuž, již zkorodovaná
  - dolní povrch – na několika místech je povrch nekompaktní (takřka odlopujná část betonu)

- boky mostovky – po celé délce obou boků jsou vidět trhliny a výkvěty
- KŘÍDLA**
- po celé ploše je pokrytí sanační omítkou o tl. 10–25mm
  - na částech ploch jsou zřetelná poškození dřívě nanesené sanační omítky

- na styku levého křídla opěry OP2 je znatelné působení zatekající vody, nelze určit závažnost bez plošného odkrytí omítky
- OPĚRY**
- po celé ploše je pokrytí sanační omítkou o tl. 10–25mm

- OP1 lokální odlopujná vrstva sanační omítky
  - OP2 lokální odlopujná vrstva sanační omítky
  - OP2 na styku levého křídla opěry OP2 je znatelné působení zatekající vody, nelze určit závažnost bez plošného odkrytí omítky

- OP2 na návodní straně v horní části nekompaktní části omítky, pod omítkou znatelné vlhký dřív
- DILATAČNÍ SPÁRA**
- dilatační spáry mostu za konci desky mostovky jsou spádovány směrem k návodnímu boku mostu a jsou opatřeny trubíčkami pro vyvedení zateklé vody

- STYK LEVÉHO KŘÍDLA S OPĚROU OP2**
- tento roh je i přes sanační omítku znatelně degradován zatekající vodou, je opatřen trubíčkami pro vyvedení zateklé vody

- PŘED ZAČETÍM PRACÍ BUDE PROVEDEN PODROBNÝ PŘEDSANAČNÍ PRŮZKUM PRO AKTUALNÍ URČENÍ ROZSAHU SANAČNÍCH PRACÍ.**
- NAVŘZENÉ SONDY:**
- DO STYKU LEVÉHO KŘÍDLA A OPĚRY OP2
  - DO NĚKOLIKA MÍST OP2
  - VRÁTNÉ SONDY PRO UPŘESNĚNÍ TLOUŠŤEK OPĚR A KŘÍDEL

- ošetřit obnaženou výztuž inhibitory koroze
  - vysypat a reprofilovat předmětnou část desky mostovky C30/37 XF2 (pro reprofilaci použít síranovzdorný materiál)

- trhliny a spáry boků mostovky injektovat cementovým betonem C30/37 XF2 (celoplošně oba boky)
  - (dle VL 700.4) lokálně obnažená výztuž (boky a dolní povrch nosníků) budou ochráněny inhibitory koroze a tato místa budou reprofilována hmotou pro opravu (na bocích a v podhledu)

- odstranit zkarbonatovanou vrstvu 50–100 mm (levé křídlo OP1 i OP2, část dřívku OP2, výztuž ochrání inhibitory koroze a reprofilací hmotou pro opravu (rozsah dle místních podmínek – na pokyn TDI)

- SPODNÍ STAVBA – RUBY KŘÍDEL A OPĚR**
- očistit vysokotlakým vodním paprskem rub křidel OP1 i OP2 a dřívků OP1 i OP2
  - odstranit zkarbonatovanou vrstvu 50–100 mm (obě křídla OP1 i OP2, dřív OP1 i OP2, výztuž ochrání inhibitory koroze a reprofilací hmotou pro opravu (celoplošně)

- odstranit zkarbonatovanou vrstvu 50–100 mm (horní povrch obou křidel OP1 i OP2, dřív OP1 i OP2, mostovky, výztuž ochrání inhibitory koroze a reprofilací hmotou pro opravu (celoplošně)
