**Diagnostika vozovky
Silnice II/308 Slatina – hr. okr. Rychnov
(km 3,765 – 12,997)**

**Zpráva pro
Údržba silnic Královehradeckého kraje a.s.
Kutnohorská 59
500 04 Hradec Králové**

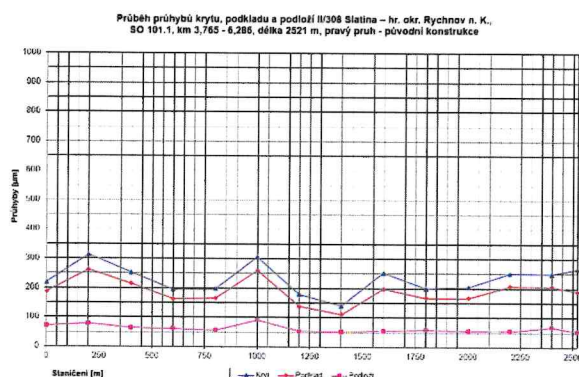
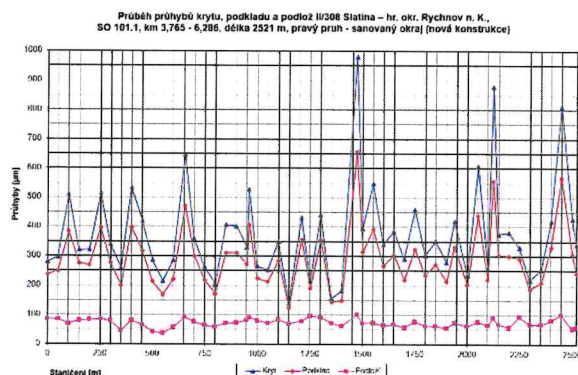
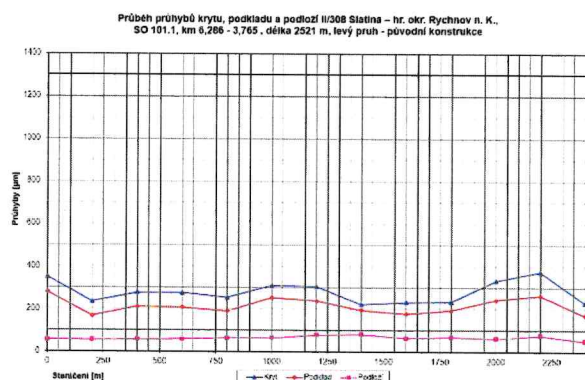
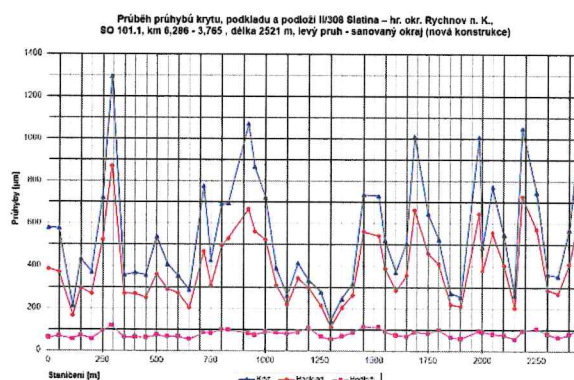
V místě sanovaného okraje (nové konstrukce) byly v obou jízdnicích pružích měřeny nehomogenní a z celkového pohledu rovněž větší průhyby (průměrně 375, resp. 539 μm) než na původní konstrukci vozovky (průměrně 230, resp. 280 μm).

Pravý jízdní pruh – původní konstrukce

Pravý jízdní pruh – sanovaný okraj (nová konstrukce)

Levý jízdní pruh – původní konstrukce

Levý jízdní pruh – sanovaný okraj (nová konstrukce)

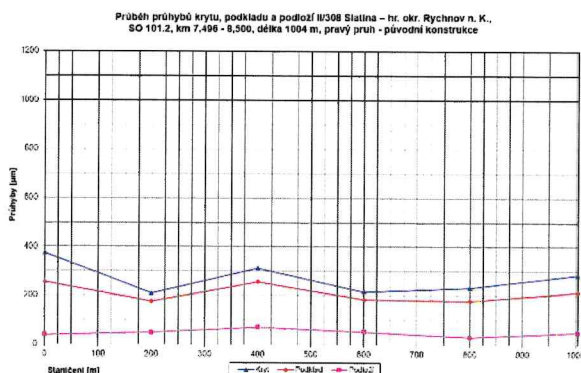
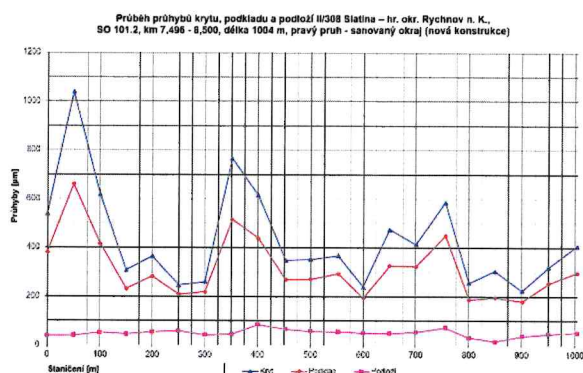
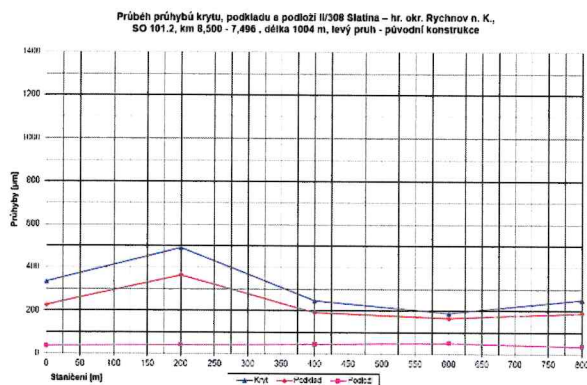
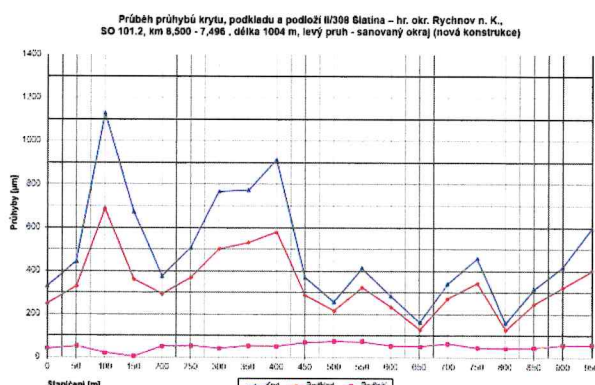
V místě sanovaného okraje (nové konstrukce) byly v obou jízdnicích pružích měřeny nehomogenní a z celkového pohledu rovněž větší průhyby (průměrně 431, resp. 484 μm) než na původní konstrukci vozovky (průměrně 272, resp. 303 μm).

Pravý jízdní pruh – původní konstrukce

Pravý jízdní pruh – sanovaný okraj (nová konstrukce)

Levý jízdní pruh – původní konstrukce

Levý jízdní pruh – sanovaný okraj (nová konstrukce)

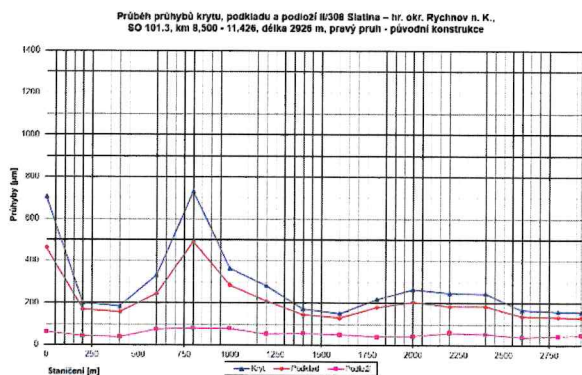
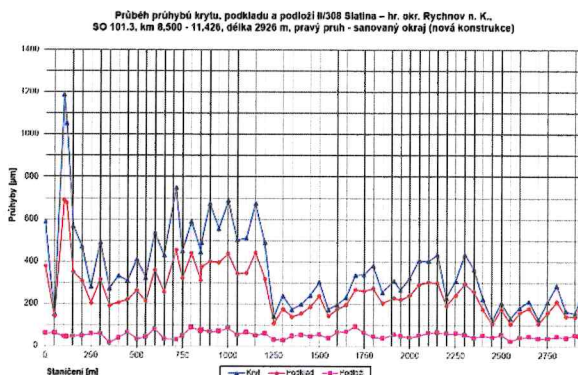
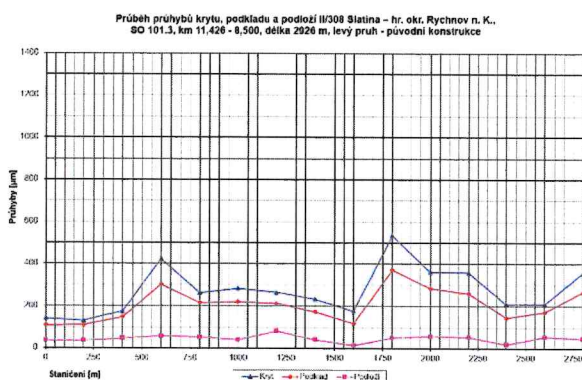
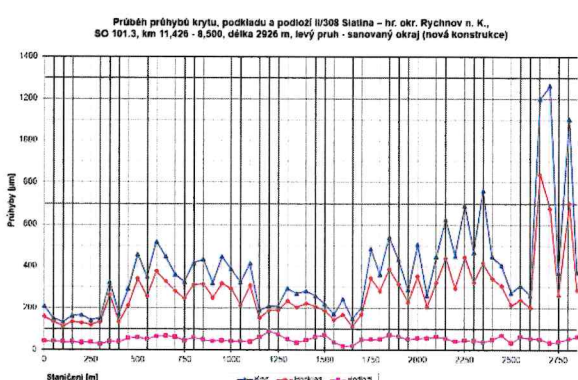
V místě sanovaného okraje (nové konstrukce) byly v obou jízdnicích pružích měřeny nehomogenní průhyby vozovky a z celkového pohledu rovněž mírně větší průhyby (průměrně 372, resp. 381 μm) než na původní konstrukci vozovky (průměrně 287, resp. 274 μm).

Pravý jízdní pruh – původní konstrukce

Pravý jízdní pruh – sanovaný okraj (nová konstrukce)

Levý jízdní pruh – původní konstrukce

Levý jízdní pruh – sanovaný okraj (nová konstrukce)

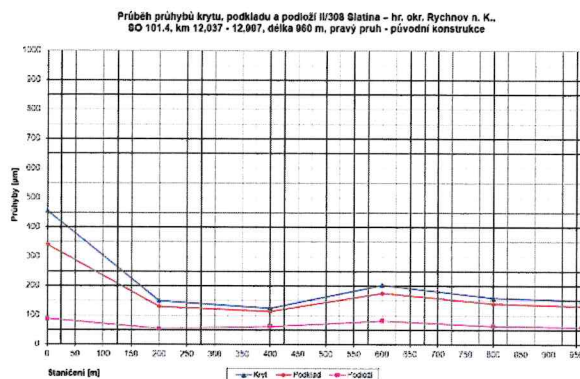
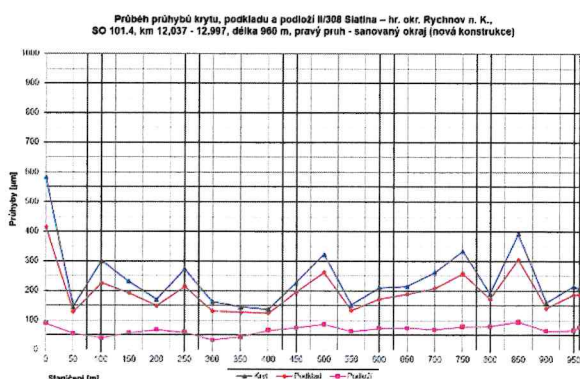
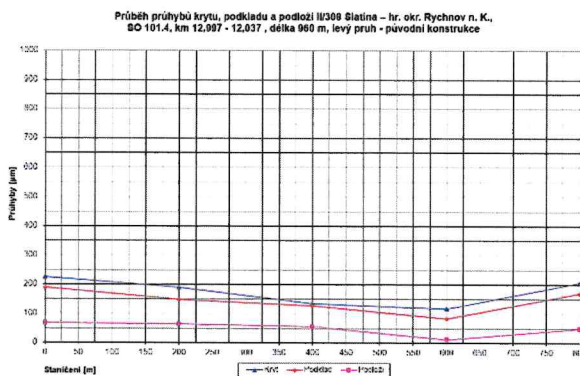
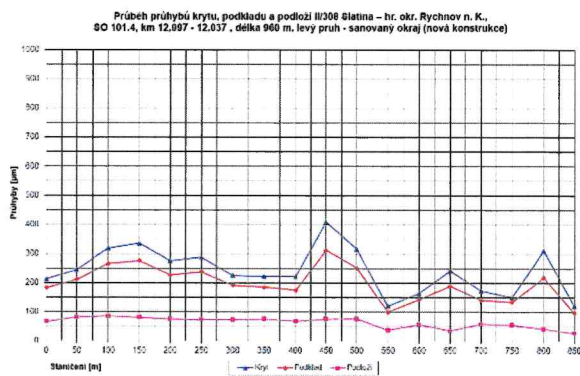
V místě sanovaného okraje (nové konstrukce) byly v obou jízdnicích pružích měřeny nehomogenní průhyby (průměrně 240, resp. 242 μm), z celkového pohledu však pouze mírně větší než na původní konstrukci vozovky (průměrně 207, resp. 175 μm).

Pravý jízdní pruh – původní konstrukce

Pravý jízdní pruh – sanovaný okraj (nová konstrukce)

Levý jízdní pruh – původní konstrukce

Levý jízdní pruh – sanovaný okraj (nová konstrukce)

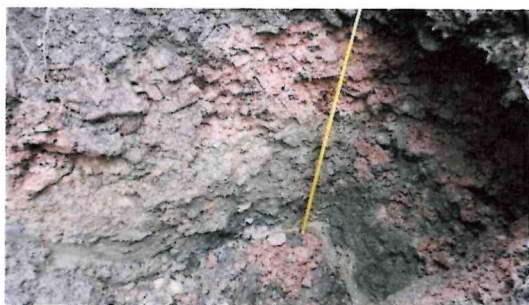
- Sonda KS 1 – vývěr vody z vrstvy štěrkokodrtě.

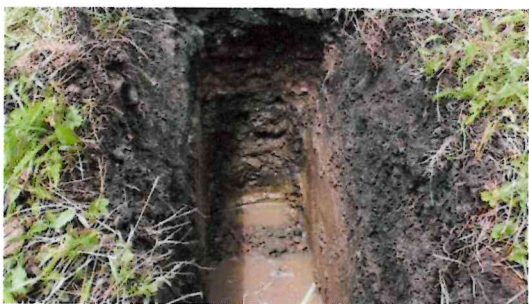
- Sonda KS 5 – vývěr vody z vrstvy štěrkokodrtě, vytvoření vodní hladiny 2 cm.

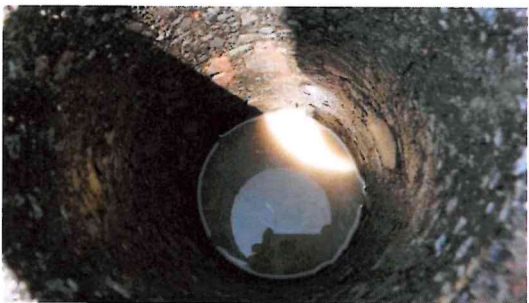
- Sonda VS 6 – vývěr vody ve vývrtu z recyklované vrstvy, vytvoření vodní hladiny.

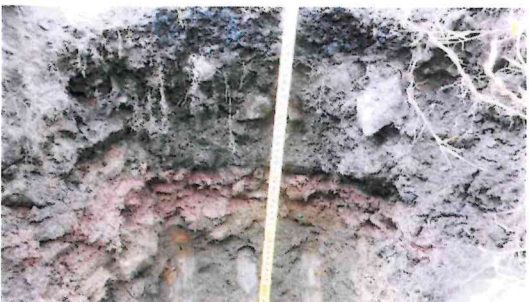
- Sonda KS 7 – vývěr vody z vrstvy štěrkokodrtě.

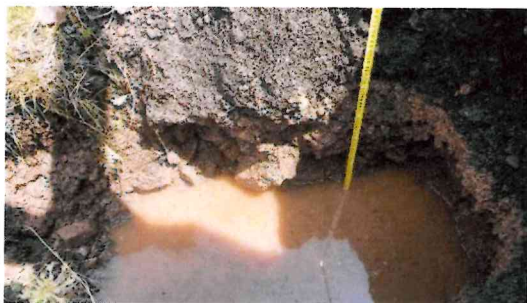
- Sonda KS 13 – vývěr vody z výměny aktivní zóny, vytvoření vodní hladiny 18 cm.

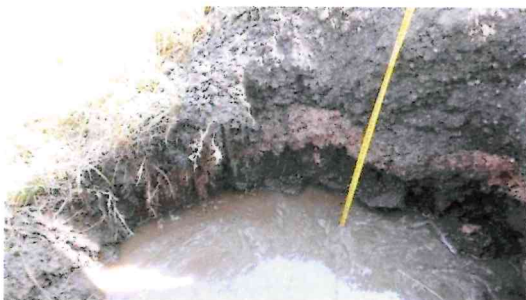
- Sonda KS 16 – vývěr vody z výměny aktivní zóny, vytvoření vodní hladiny 19 cm.

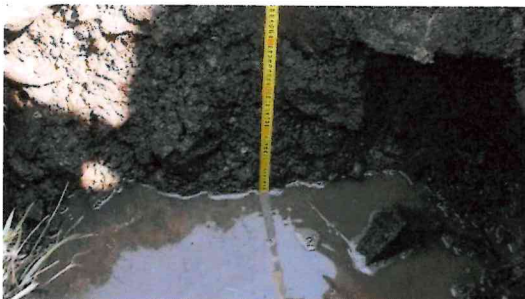
- Sonda KS 17 – vývěr vody z výměny aktivní zóny, vytvoření vodní hladiny 14 cm.

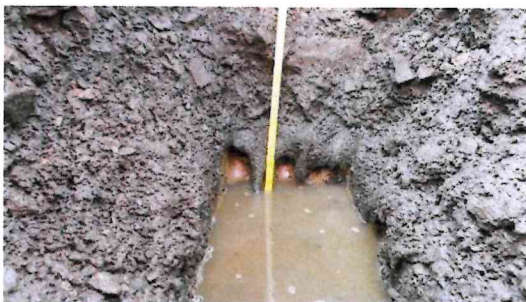
- Sonda KS 19 – vývěr vody z výměny aktivní zóny, vytvoření vodní hladiny 4 cm.

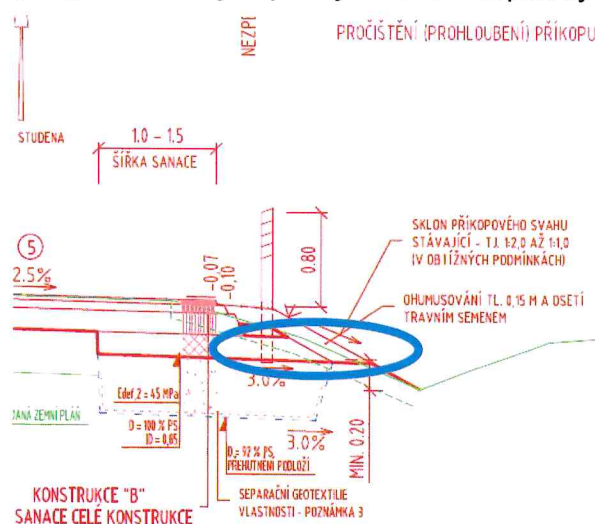
Vytažení nestmelené vrstvy nad úroveň dna příkopu

V rámci projektového řešení bylo odvodnění zemní pláň vozovky sanovaných okrajů navrženo standartním řešením – vytažení nestmelené podkladní vrstvy nad úroveň dna příkopu (VL 1 211.01), případně podélnou drenáží v částech s obrubníky. Níže jsou uvedeny výřezy ze vzorových příčných řezů s doplněným zvýrazněním výše popsaného řešení.

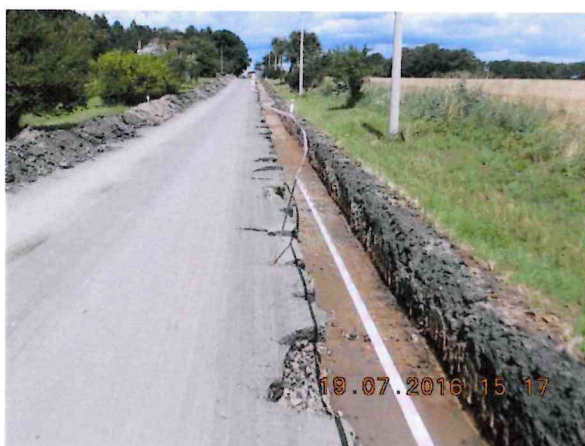
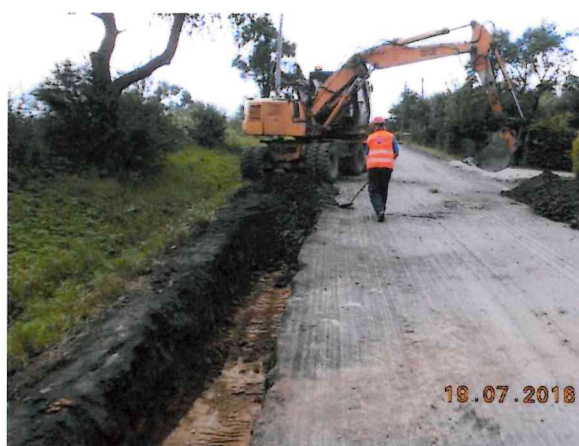
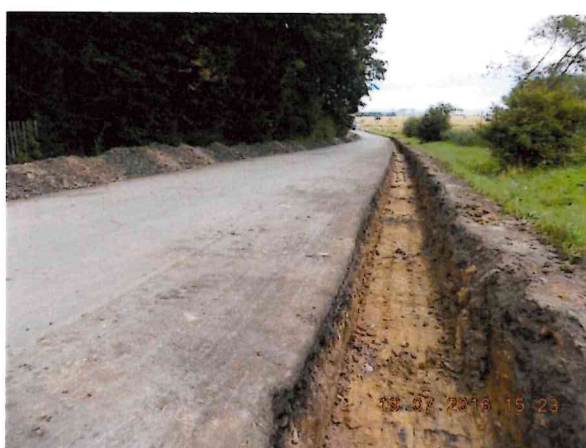
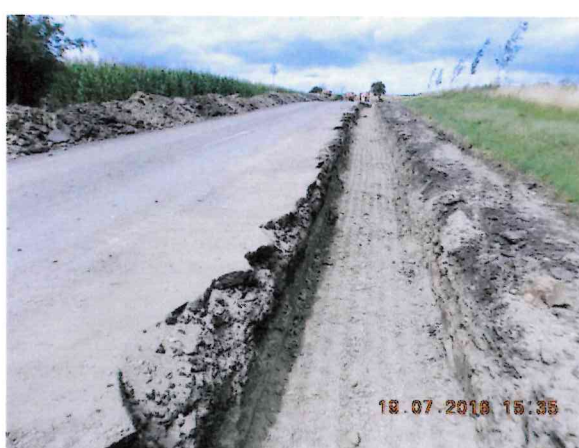
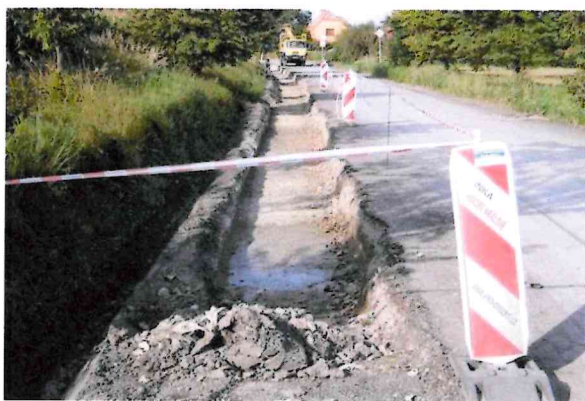
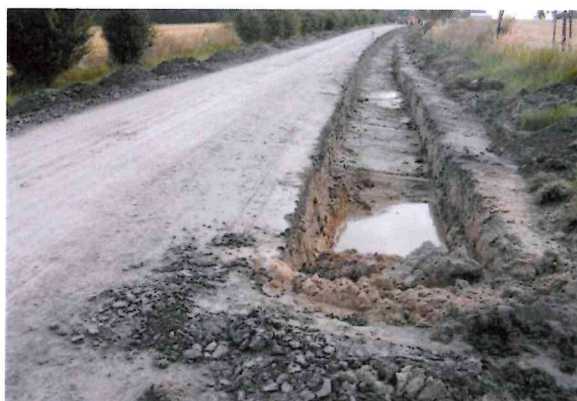
Návazně na výše popsané navržené řešení bylo zkoumáno reálné provedení vozovky sanovaného okraje v extravilánu (v částech úseků s nezpevněnou krajnicí). Z doložené dokumentace vyplývá, že vozovka nebyla (určitě ne ve všech částech úseků) odtěžována v celé šířce, tj. až po hranu příkopu, ale byla provedena pouze rýha. Uvedenou skutečnost dokumentuje následující výběr z fotodokumentace z realizace stavby, na některých snímcích je již v době realizace vidět voda zůstávající na zemní pláni, která však měla být odvedena do příkopu (případně na svah zemního tělesa komunikace). Dokumentovaný postup prací neodpovídá požadovanému řešení.

Na základě dostupné dokumentace z doby realizace stavby se lze domnívat, že oprava nebyla provedena dle navržené dokumentace. Pokud byla nová konstrukce vozovky provedena pouze v místě rýhy (viz fotodokumentace výše), pak nebyla nestmelená podkladní vrstva vytažena nad úroveň dna příkopu a není tak zajištěno řádné odvodnění zemní pláně. Zeminy zastížené v úrovni parapláně jsou zeminy typu F4 CS (písčité jíly), F7 MH (hlína s vysokou plasticitou), F7 MV (hlína s velmi vysokou plasticitou), tedy zeminy v podstatě nepropustné a rovněž citlivé na změny vodního režimu. Od doby provedení opravy je tedy vozovka v místě sanovaných okrajů saturována vodou, která není žádným technickým opatřením odvedena, přičemž před opravou vozovky byl vodní režim původní vozovky hodnocen převážně jako „příznivý“.

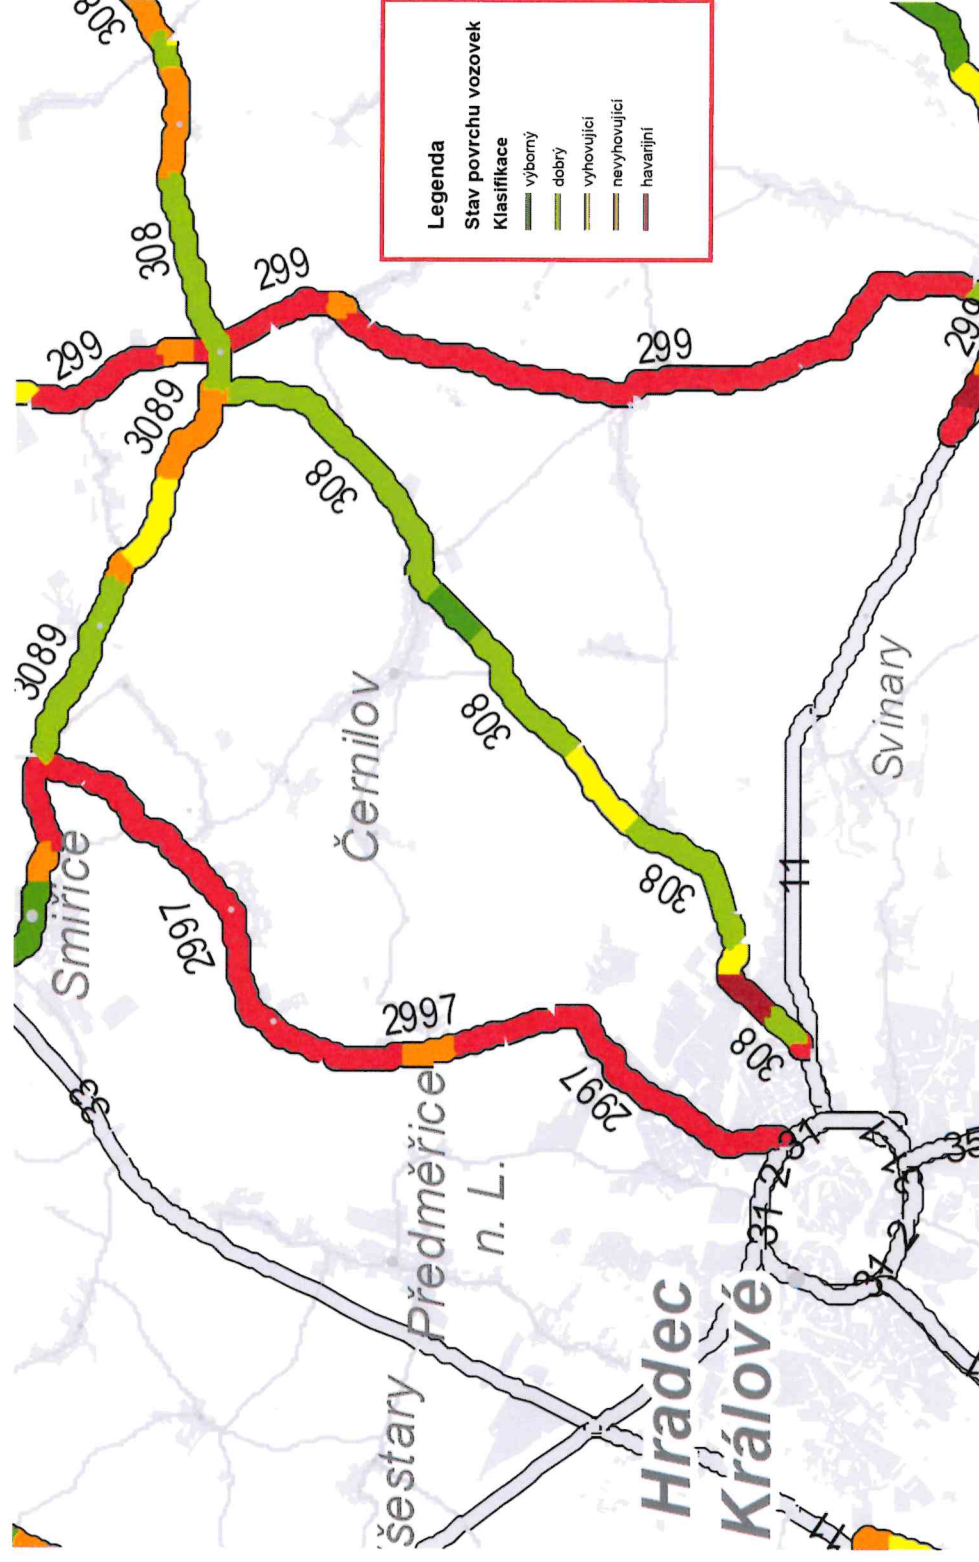
Stav poruch vozovky v roce 2020

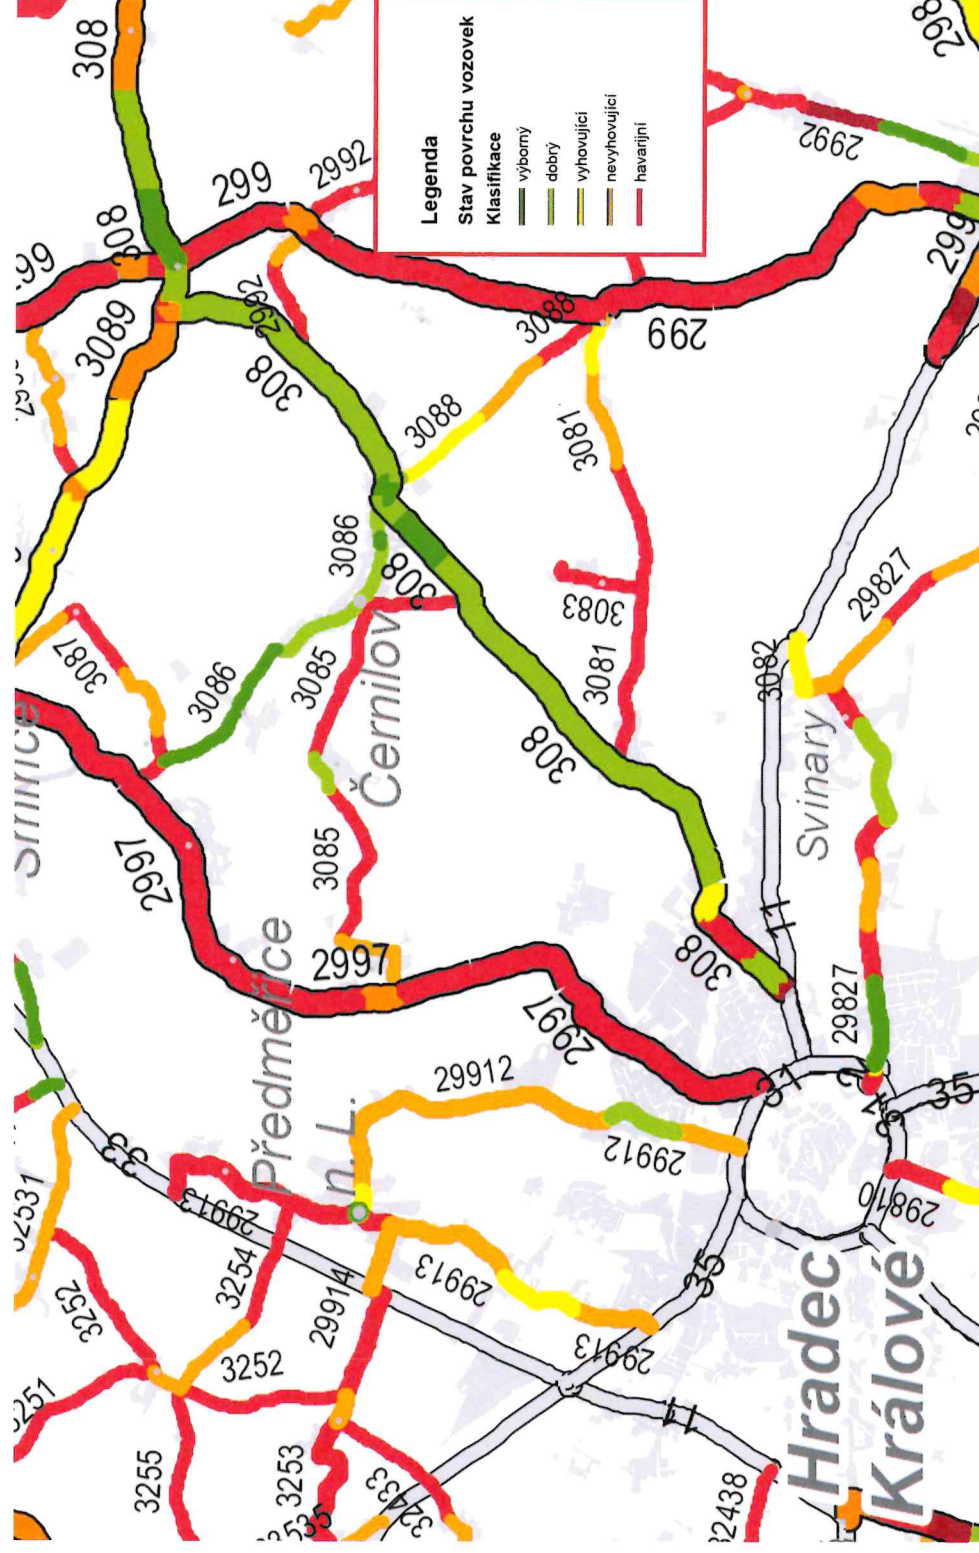
Stav poruch vozovky v roce 2019

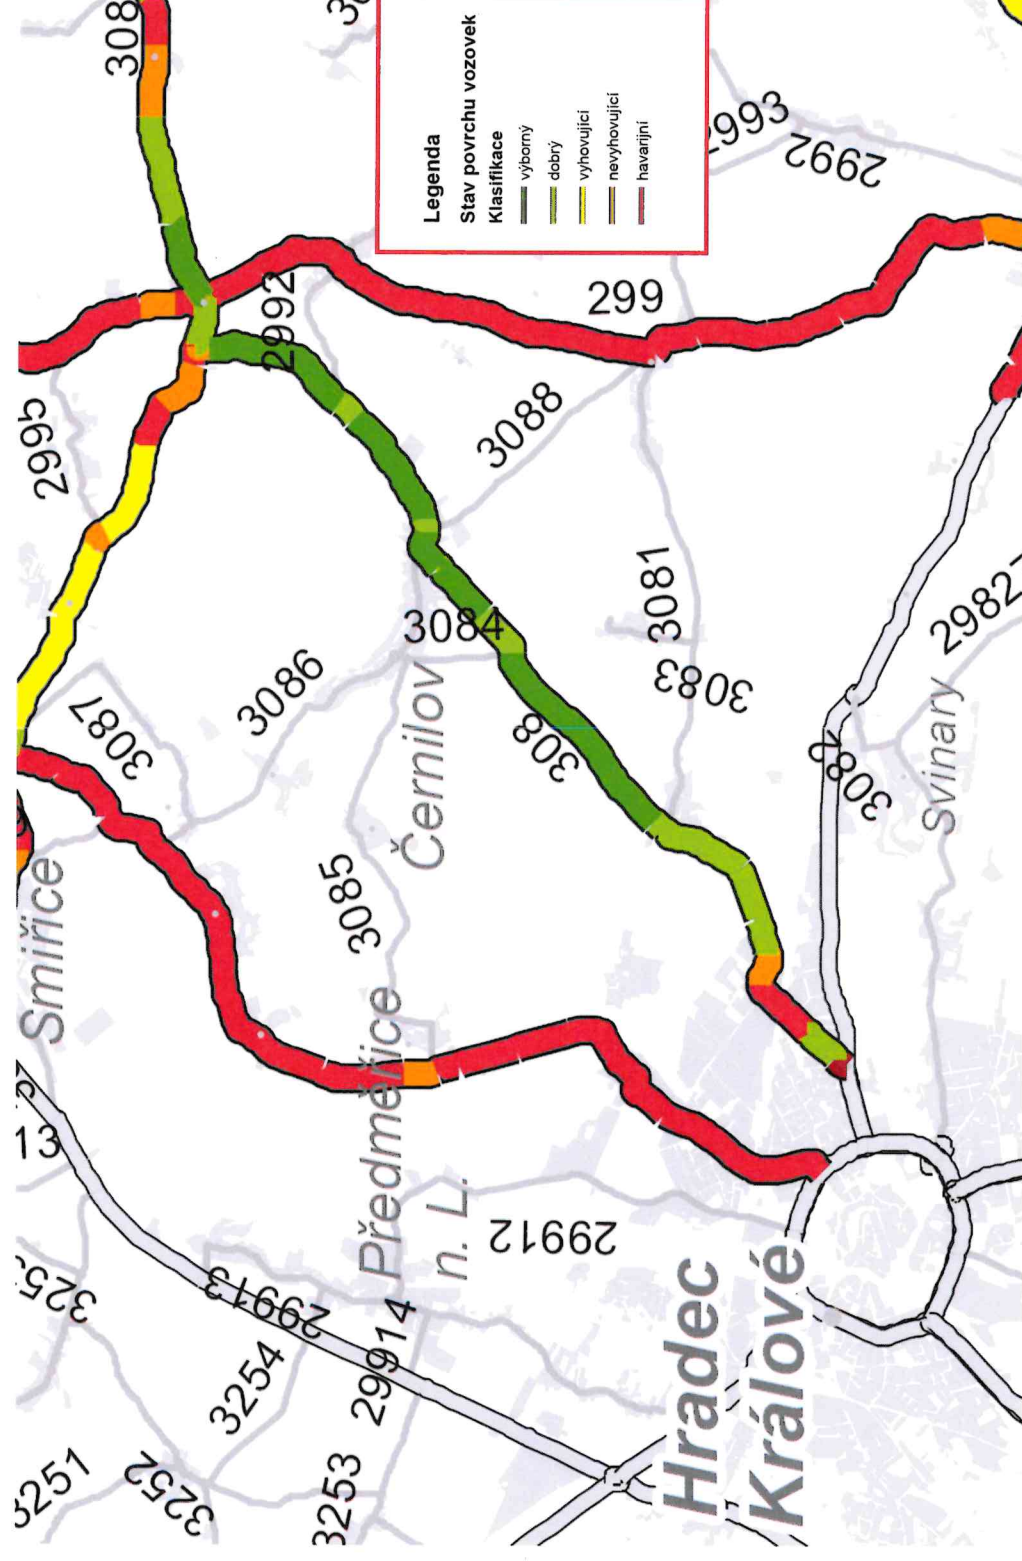
Stav poruch vozovky v roce 2018

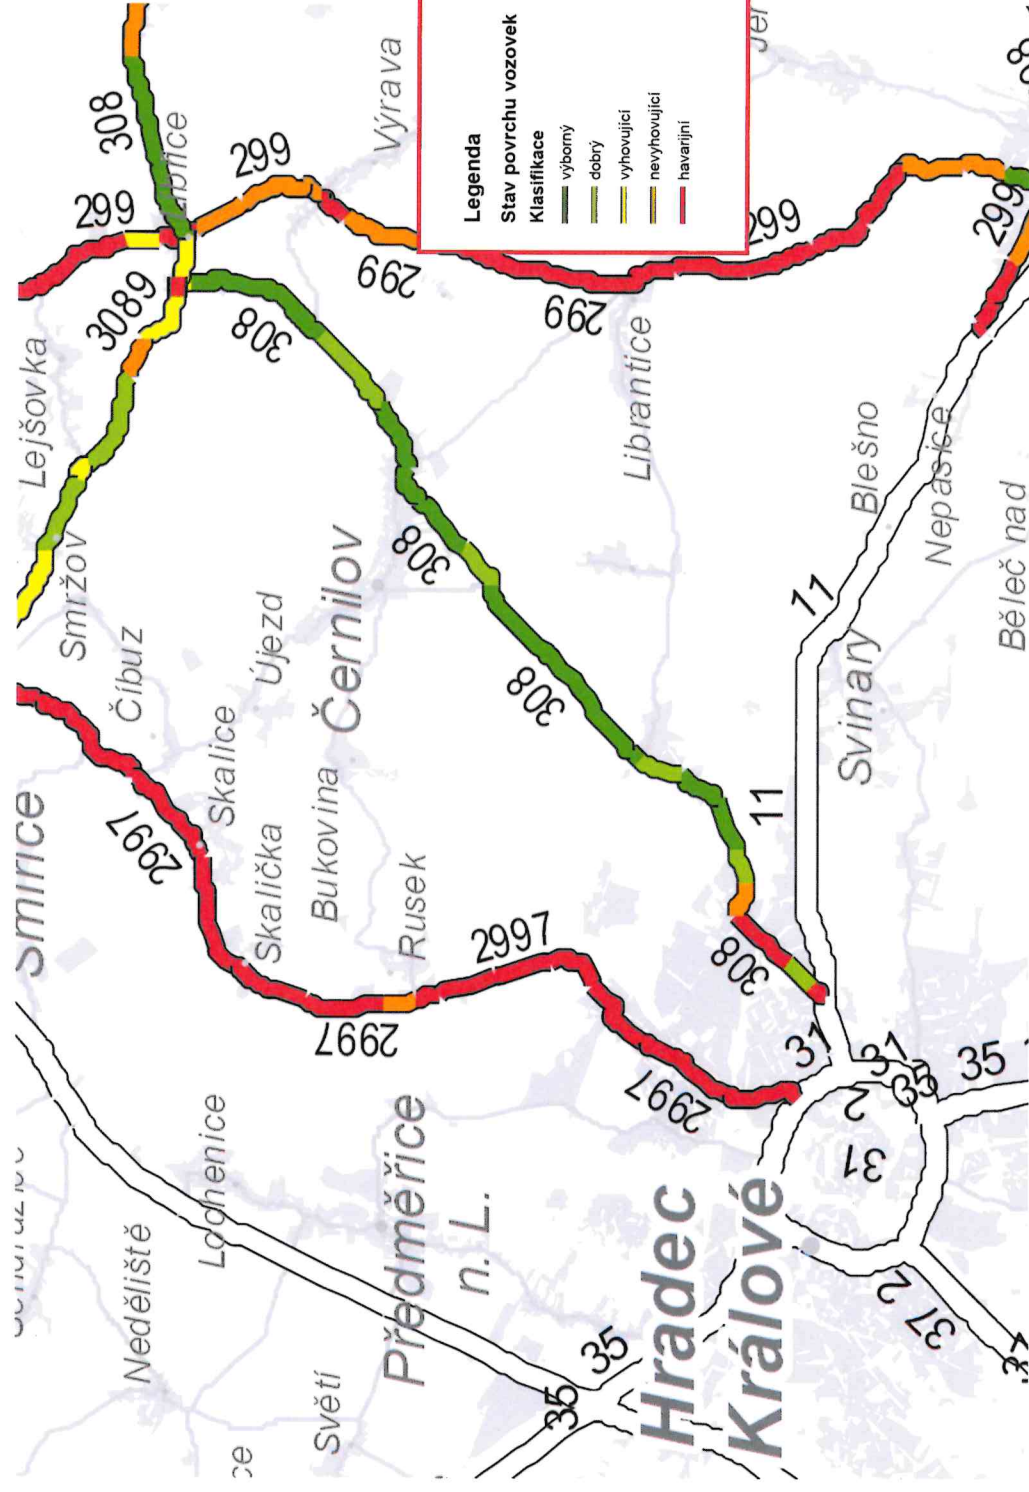
Stav poruch vozovky v roce 2017

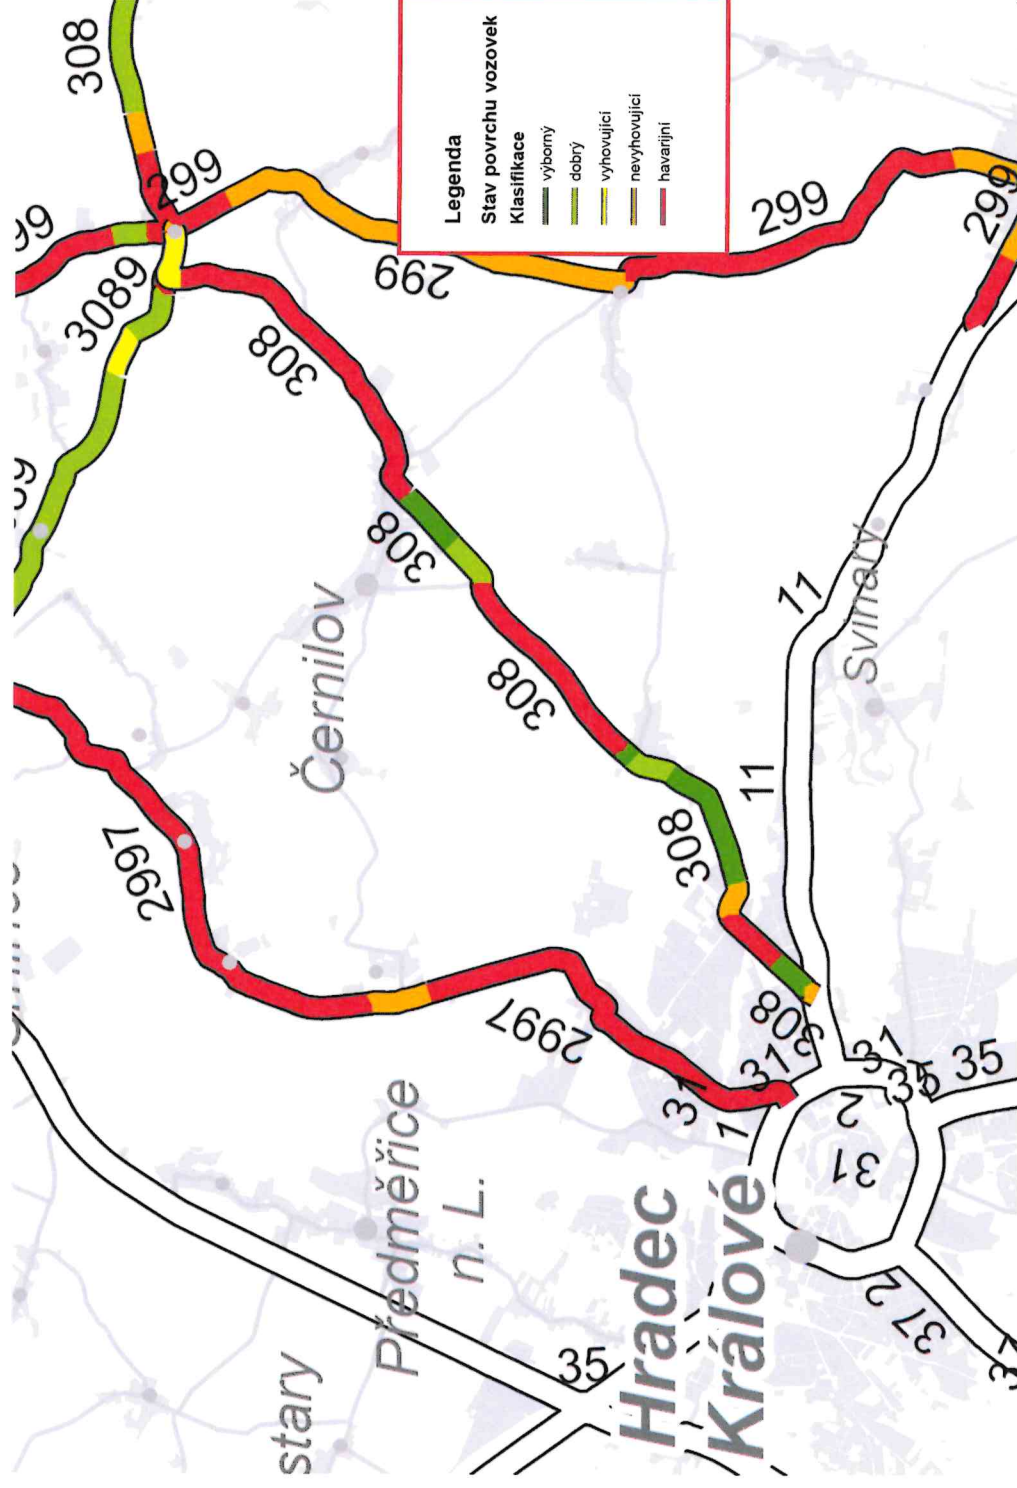
Stav poruch vozovky v roce 2016

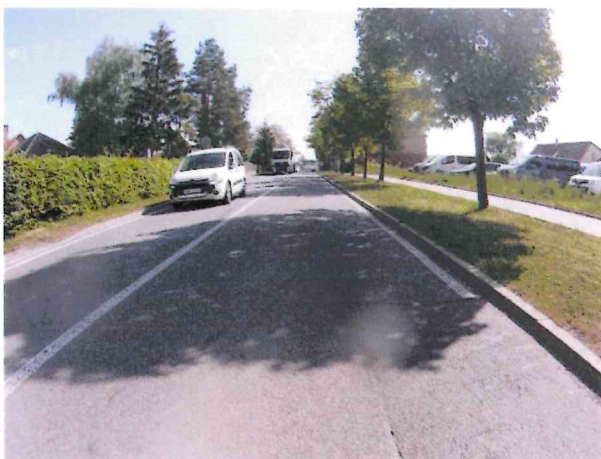
Vysprávka

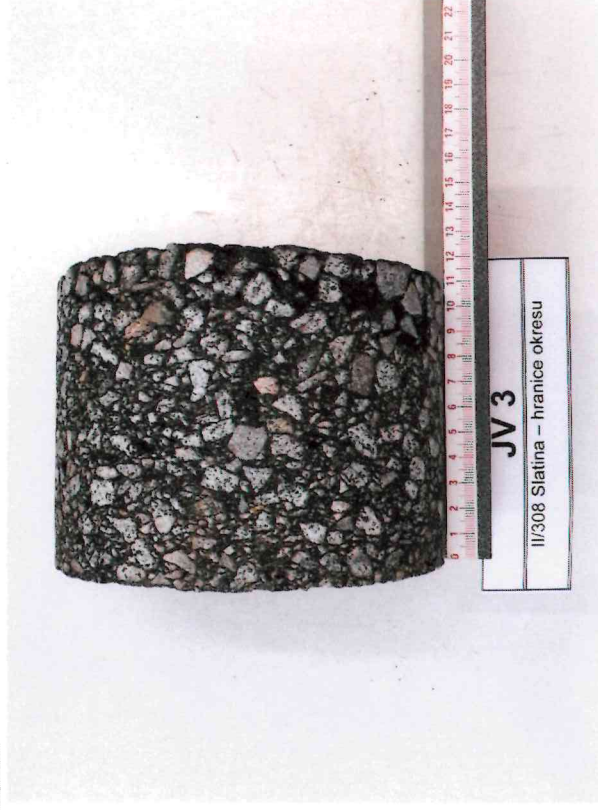
Foto č. 1 – Detail vývrtnu č. 3

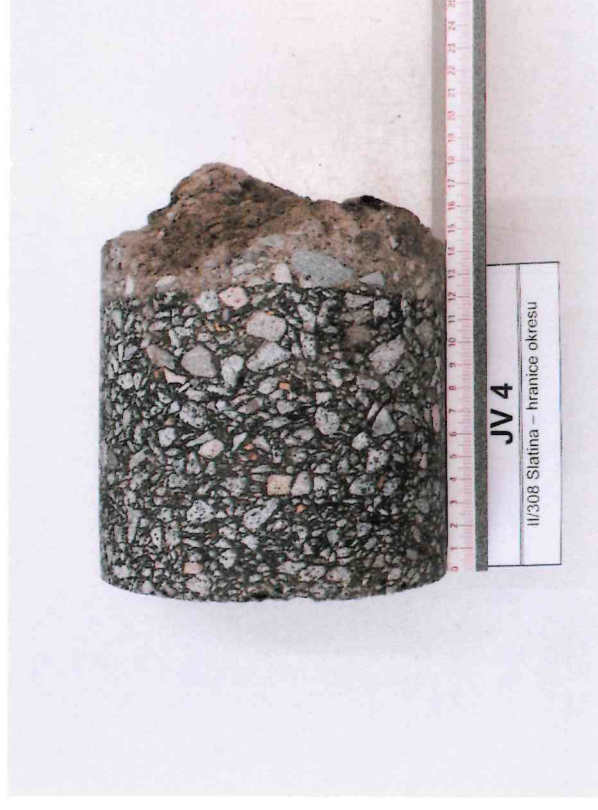
Foto č. 2 – Detail vývrtnu č. 4

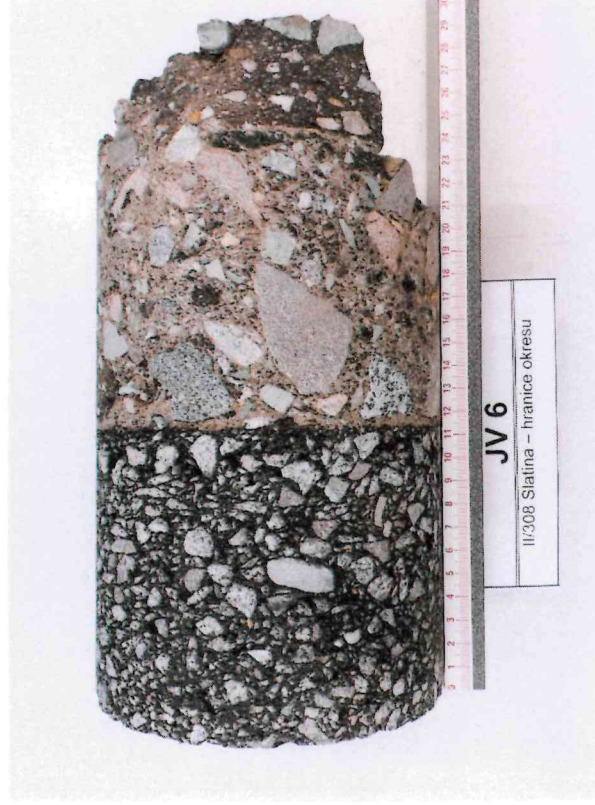
Foto č. 3 – Detail vývrtnu č. 6

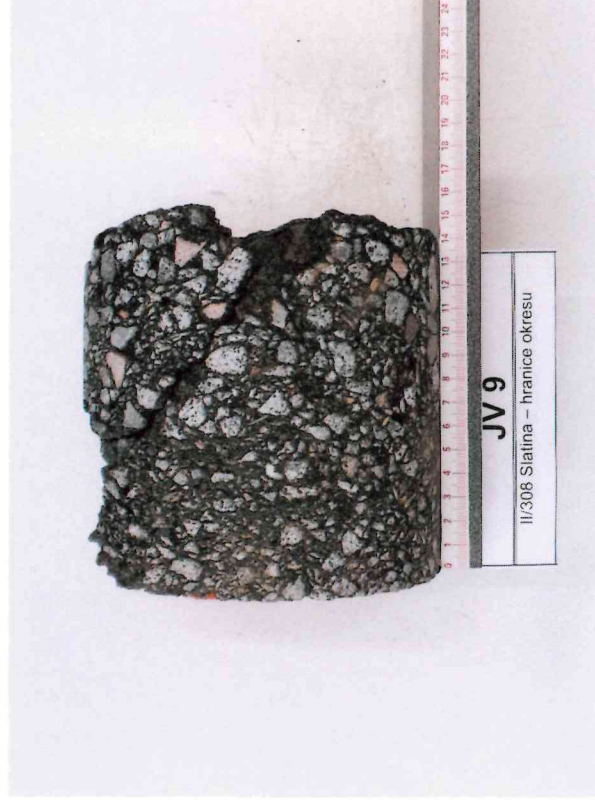
Foto č. 4 – Detail vývrtnu č. 9

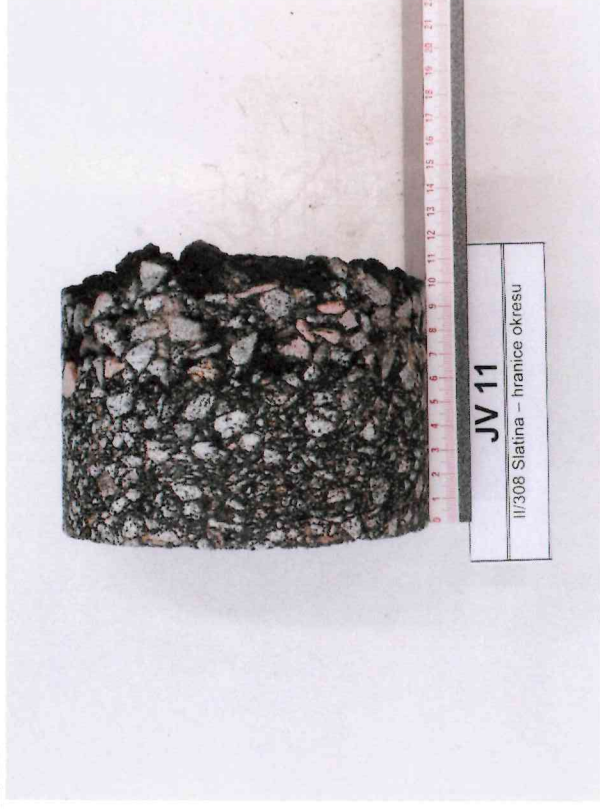
Foto č. 5 – Detail vývrtnu č. 11

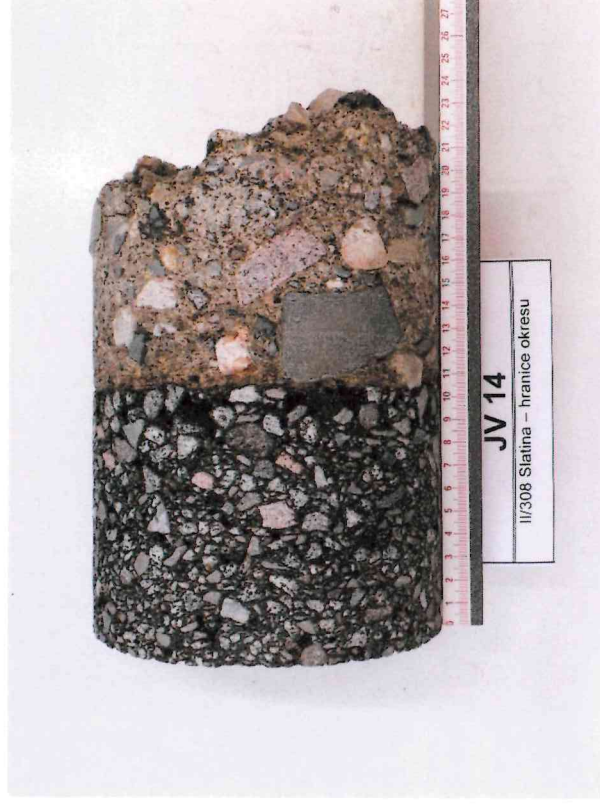
Foto č. 6 – Detail vývrtnu č. 14

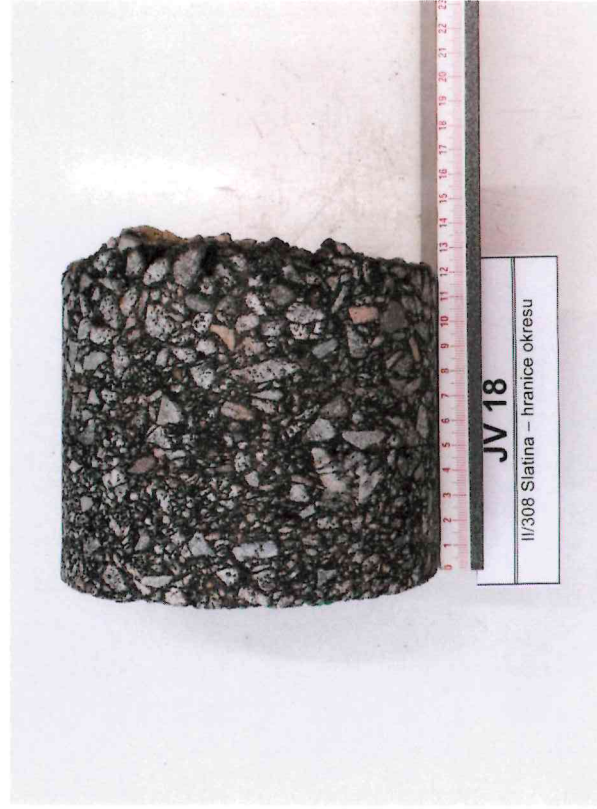
Foto č. 7 – Detail vývrtnu č. 18

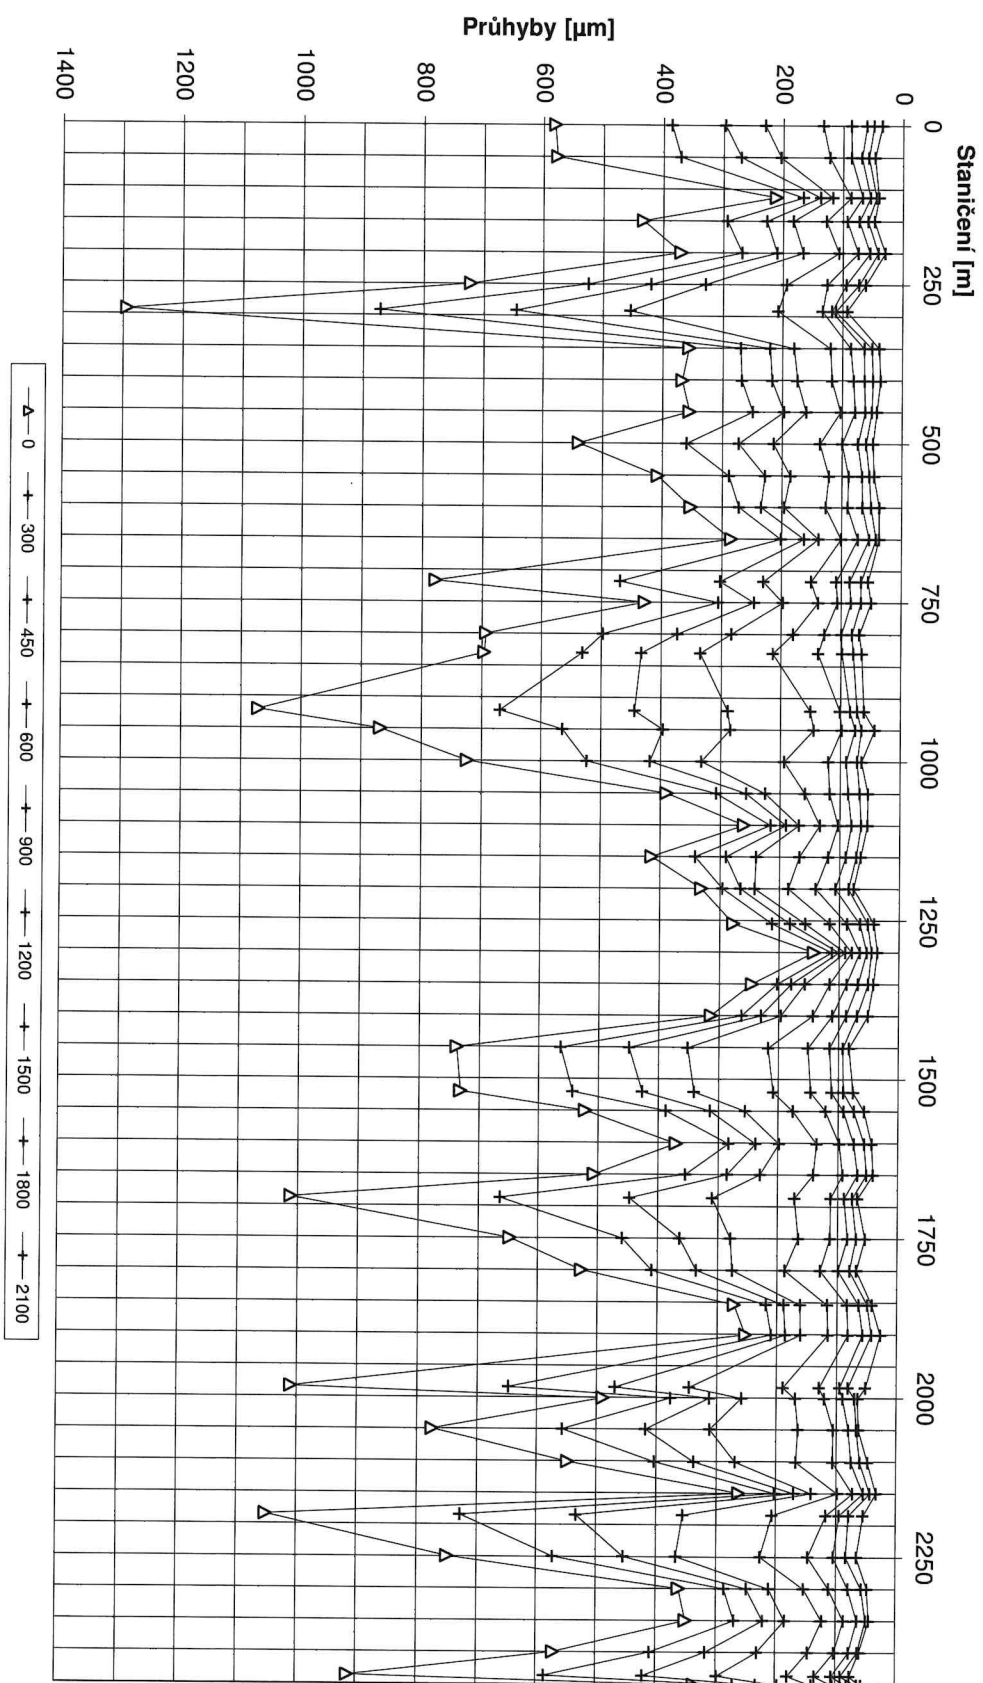
**Průběh průhybů na všech snímacích II/308 Slatina – hr. okr. Rychnov n. K.,
SO 101.1, km 6,286 - 3,765 , délka 2521 m, levý pruh - sanovaný okraj (nová konstrukce)**

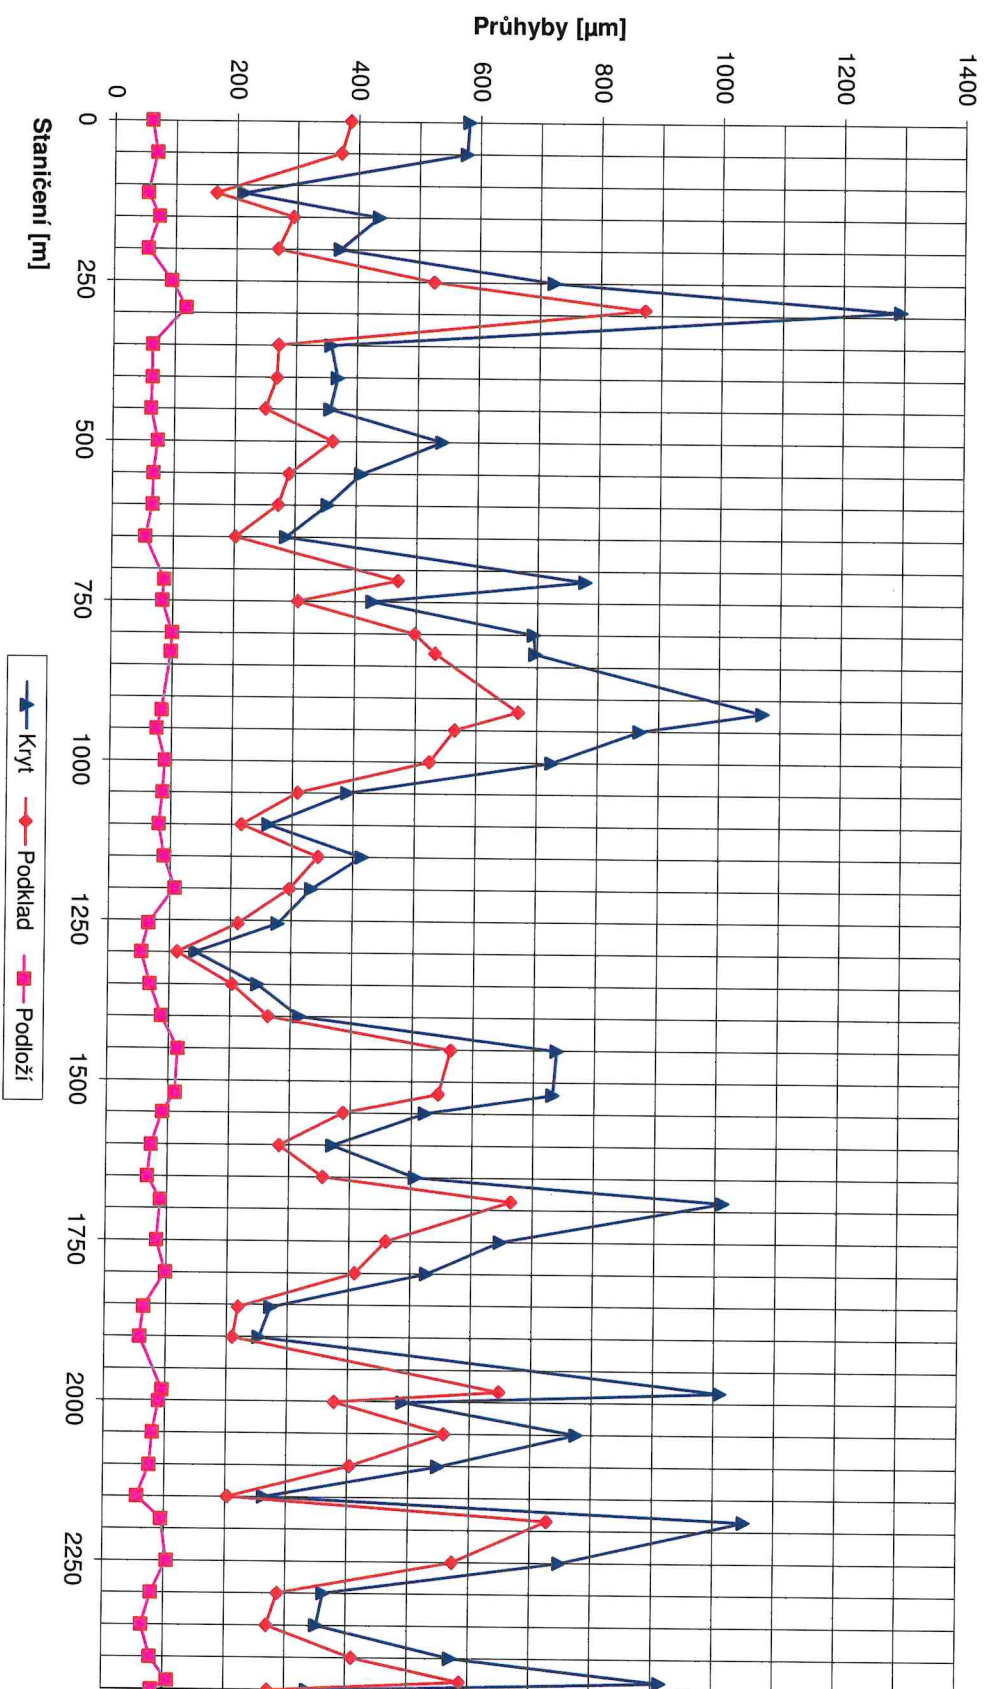
**Průběh průhybů krytu, podkladu a podloží II/308 Slatina – hr. okr. Rychnov n. K.,
SO 101.1, km 6,286 - 3,765 , délka 2521 m, levý pruh - sanovaný okraj (nová konstrukce)**
