**Diagnostika vozovky
Silnice II/308 Slatina – hr. okr. Rychnov
(km 3,765 – 12,997)**

**Zpráva pro
Údržba silnic Královehradeckého kraje a.s.
Kutnohorská 59
500 04 Hradec Králové**

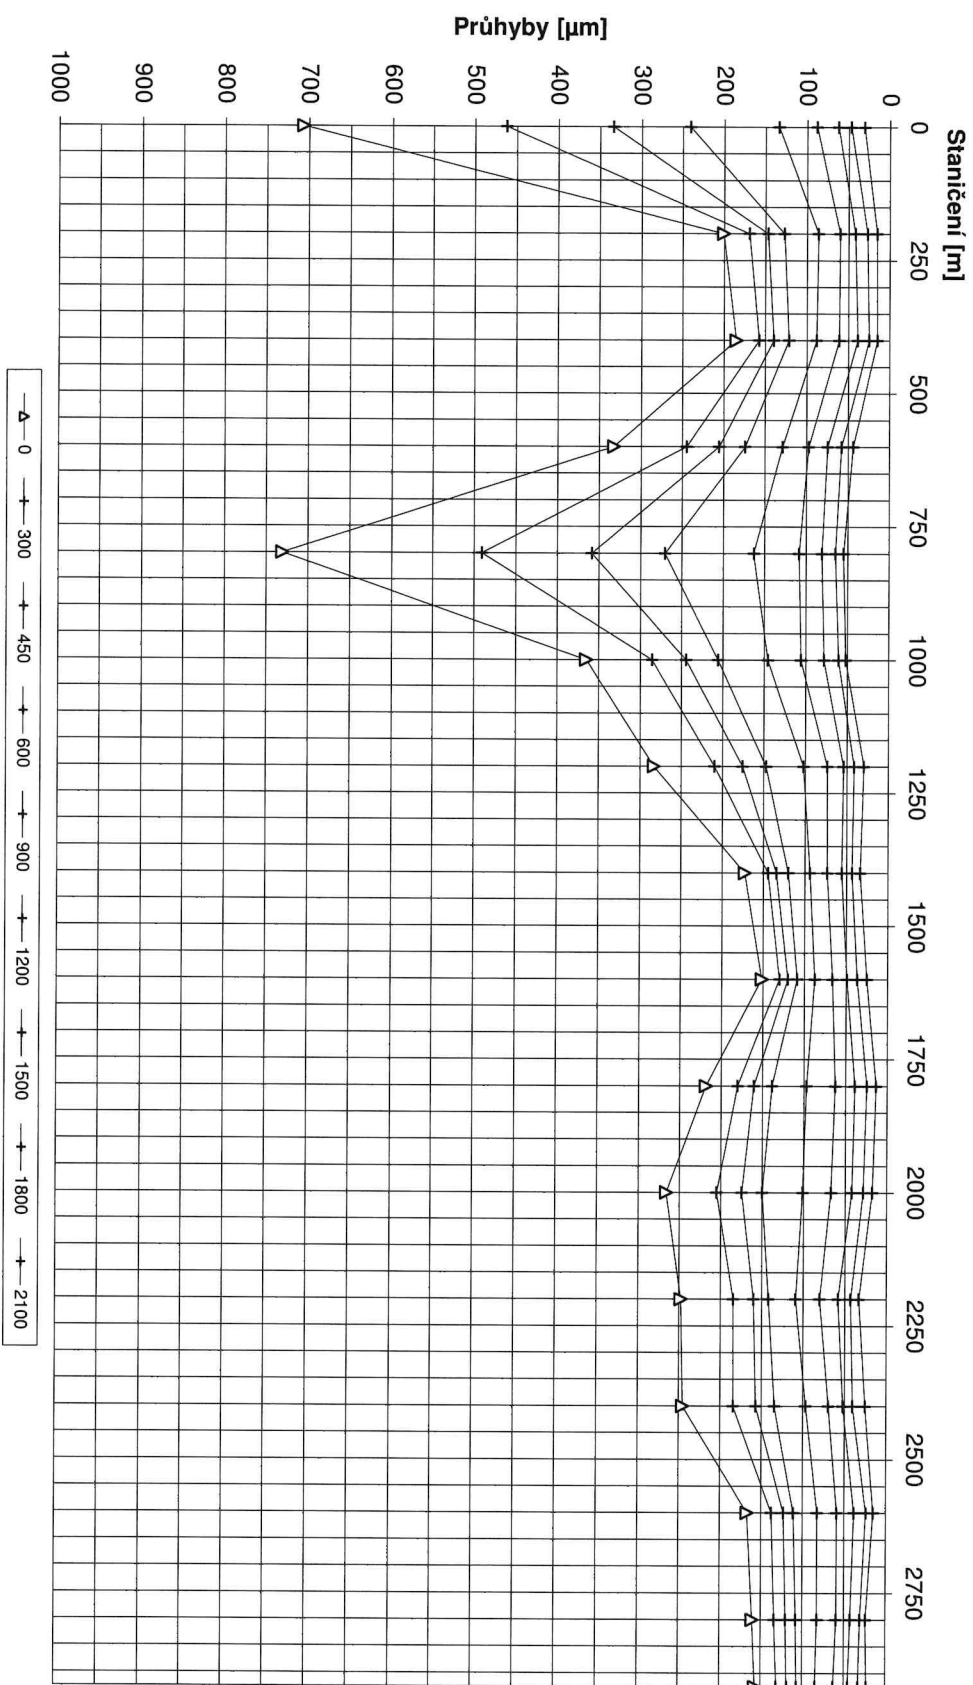
**Průběh průhybů na všech snímacích II/308 Slatina – hr. okr. Rychnov n. K.,
SO 101.3, km 8,500 - 11,426, délka 2926 m, pravý pruh - původní konstrukce**

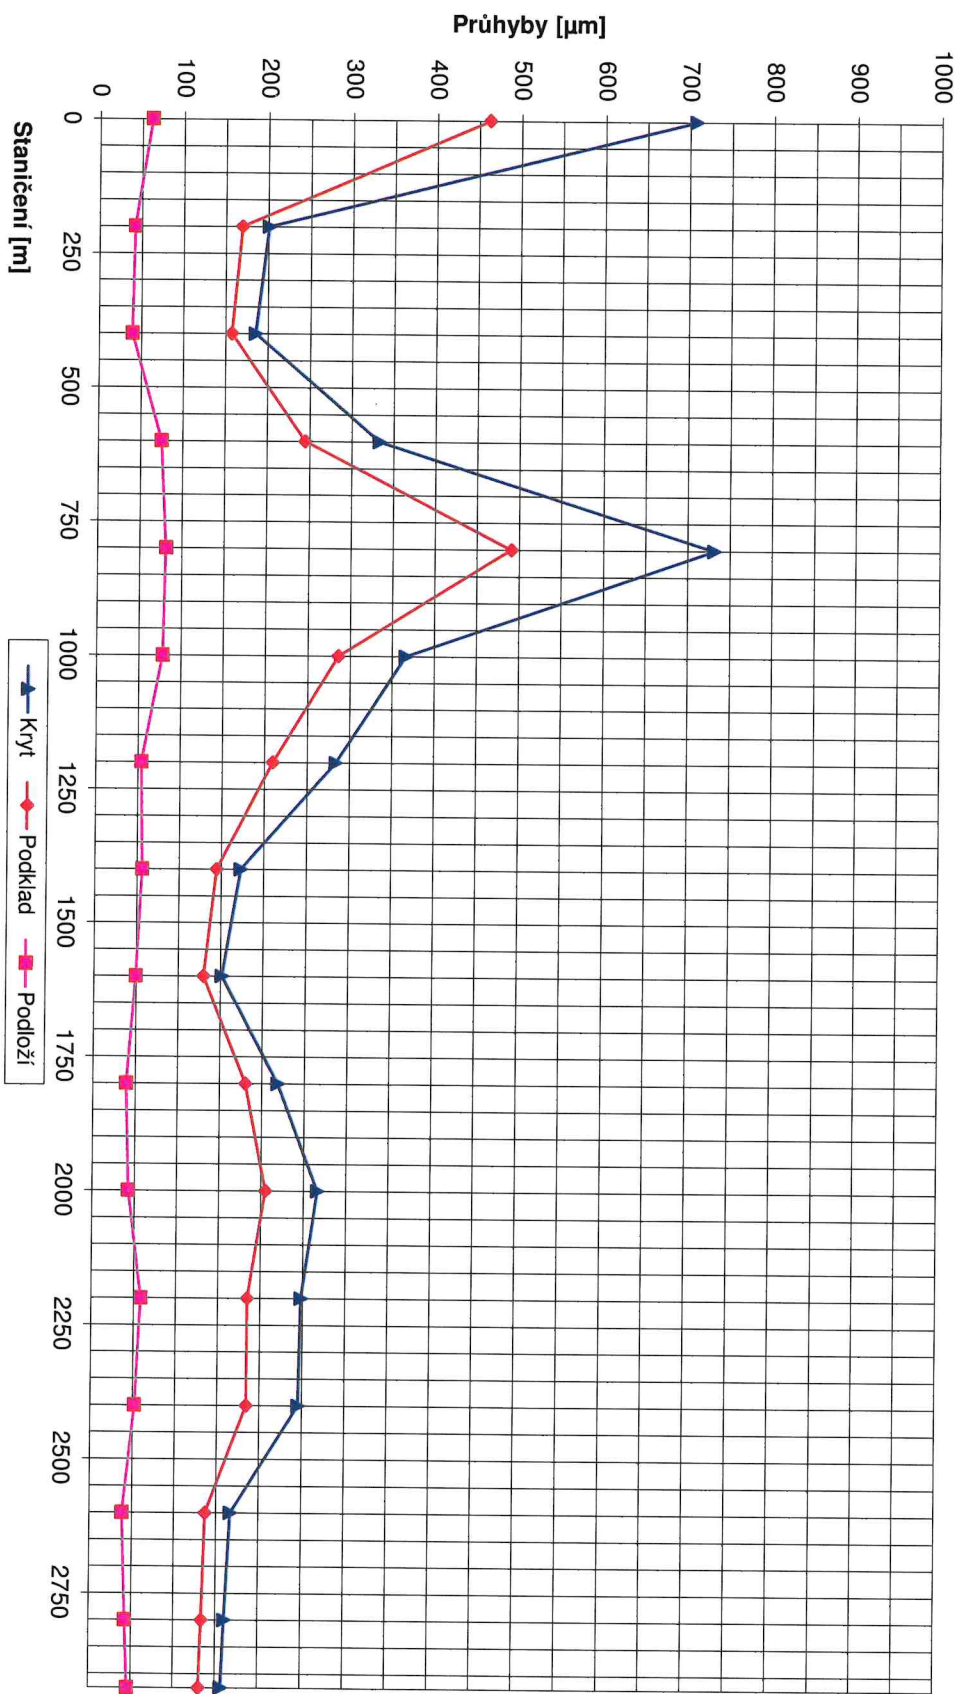
**Průběh průhybů krytu, podkladu a podloží II/308 Slatina – hr. okr. Rychnov n. K.,
SO 101.3, km 8,500 - 11,426, délka 2926 m, pravý pruh - původní konstrukce**

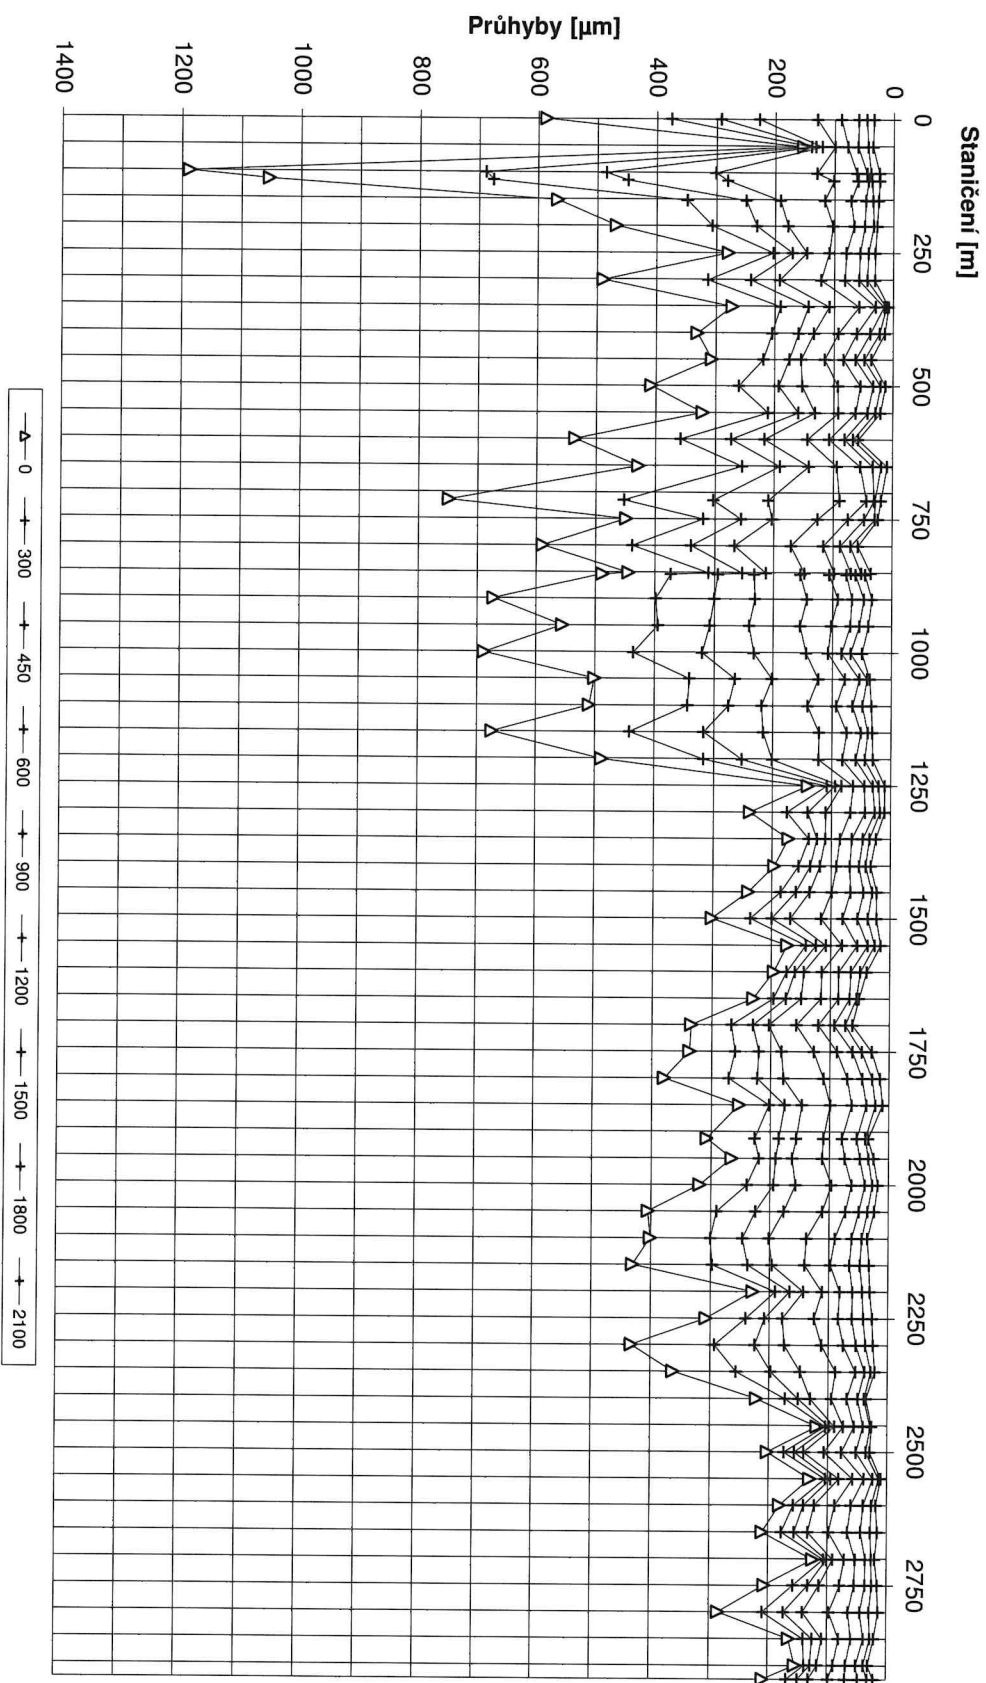
**Průběh průhybů na všech snímacích II/308 Slatina – hr. okr. Rychnov n. K.,
SO 101.3, km 8,500 - 11,426, délka 2926 m, pravý pruh - sanovaný okraj (nová konstrukce)**

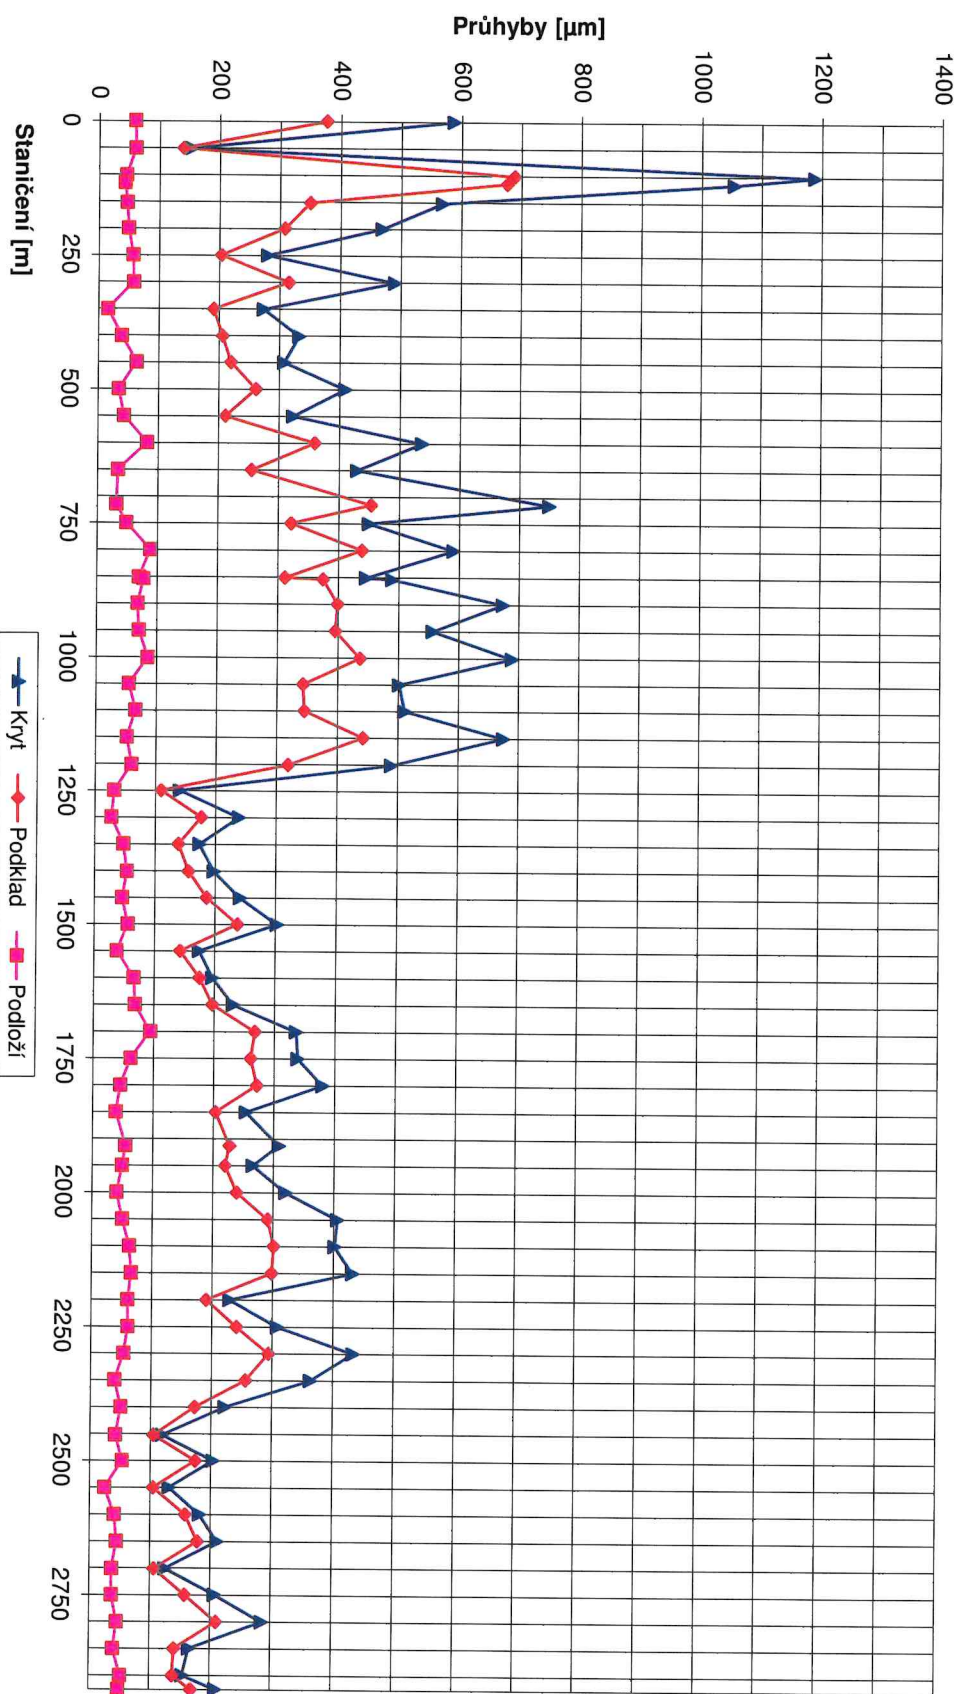
**Průběh průhybů krytu, podkladu a podloží II/308 Slatina – hr. okr. Rychnov n. K.,
SO 101.3, km 8,500 - 11,426, délka 2926 m, pravý pruh - sanovaný okraj (nová konstrukce)**

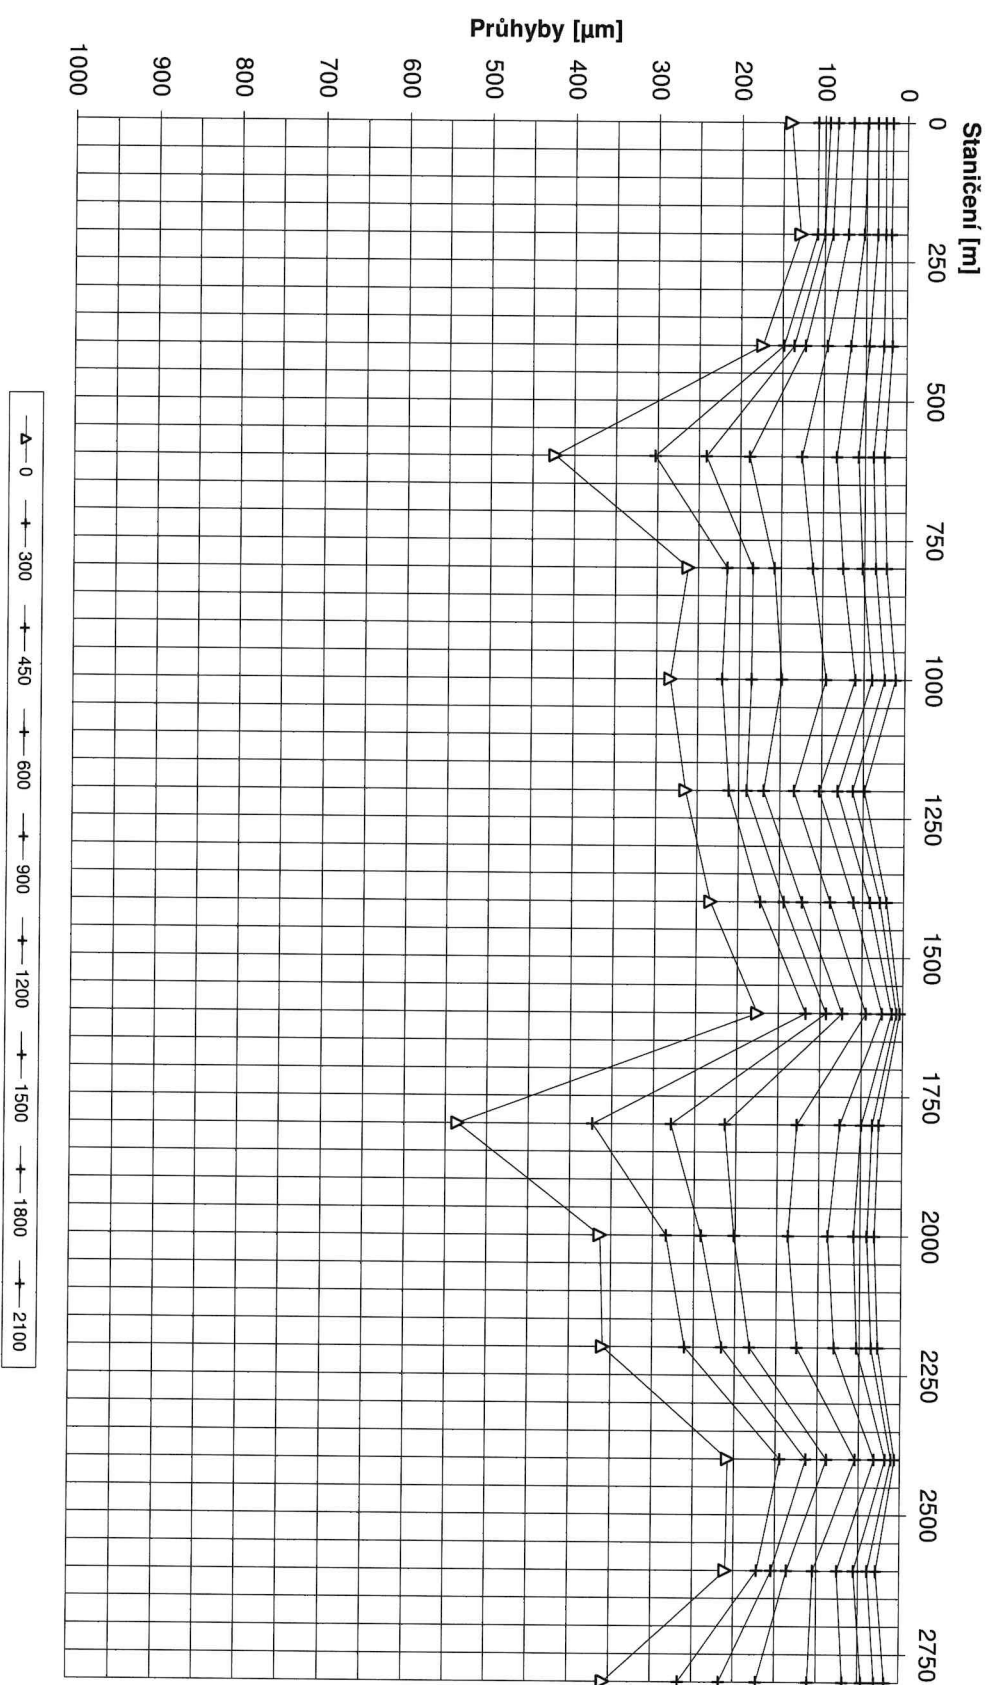
**Průběh průhybů na všech snímačích II/308 Slatina – hr. okr. Rychnov n. K.,
SO 101.3, km 11,426 - 8,500, délka 2926 m, levý pruh - původní konstrukce**

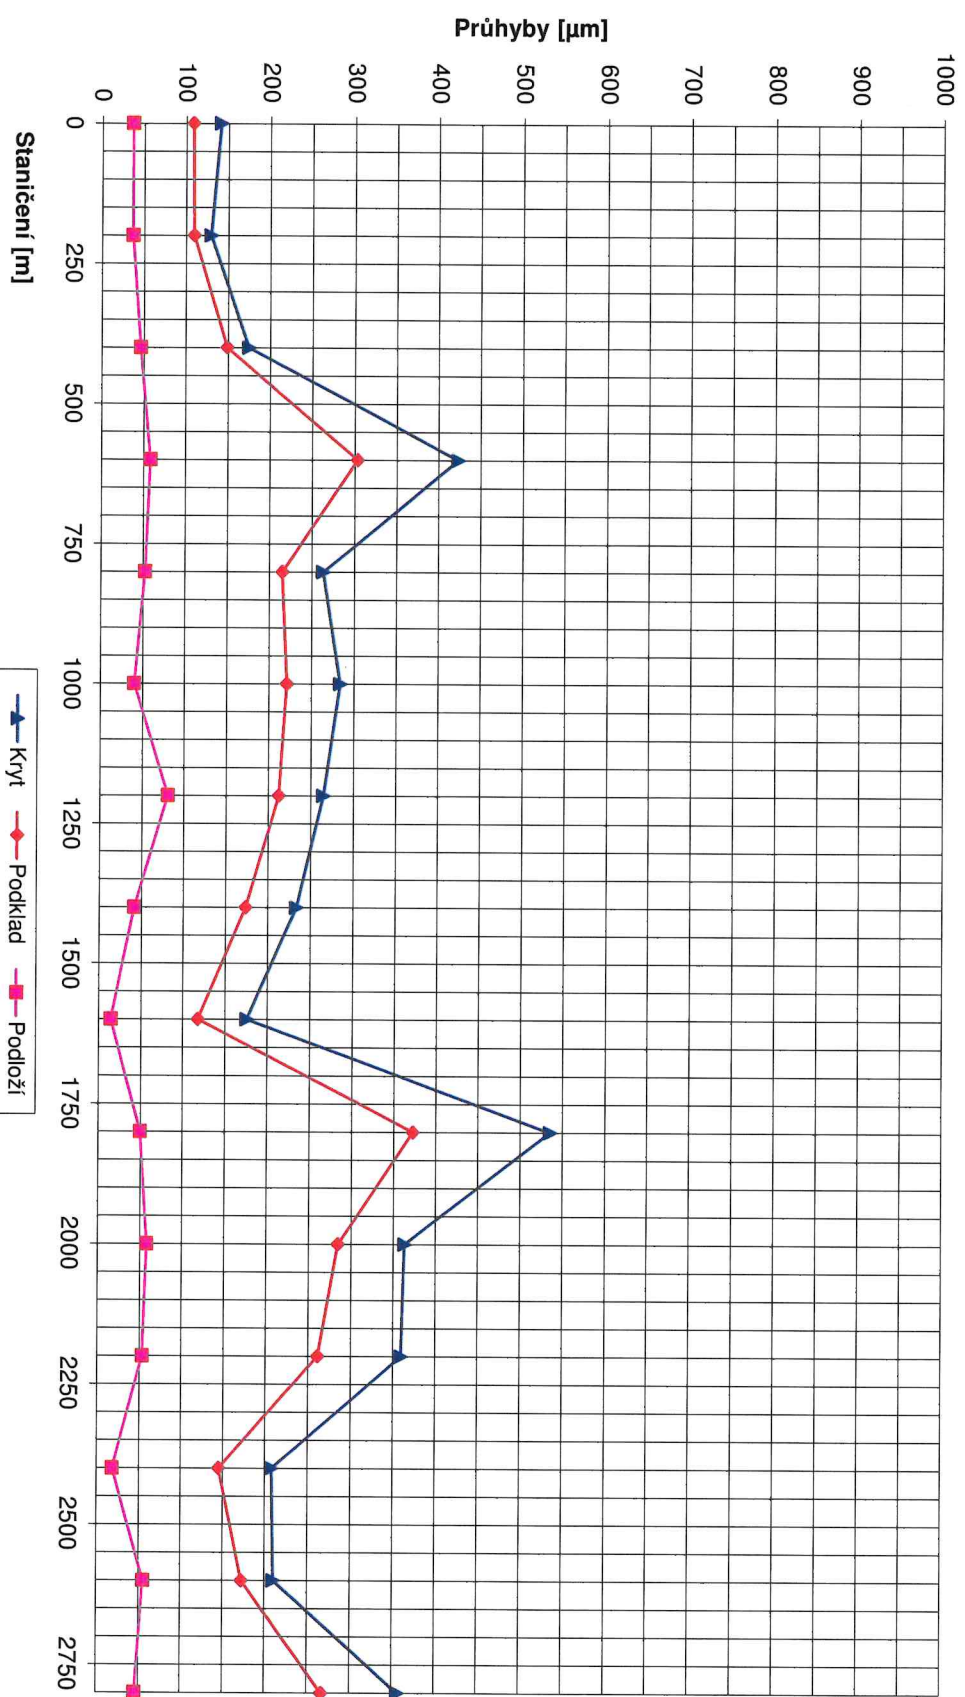
**Průběh průhybů krytu, podkladu a podloží II/308 Slatina – hr. okr. Rychnov n. K.,
SO 101.3, km 11,426 - 8,500, délka 2926 m, levý pruh - původní konstrukce**

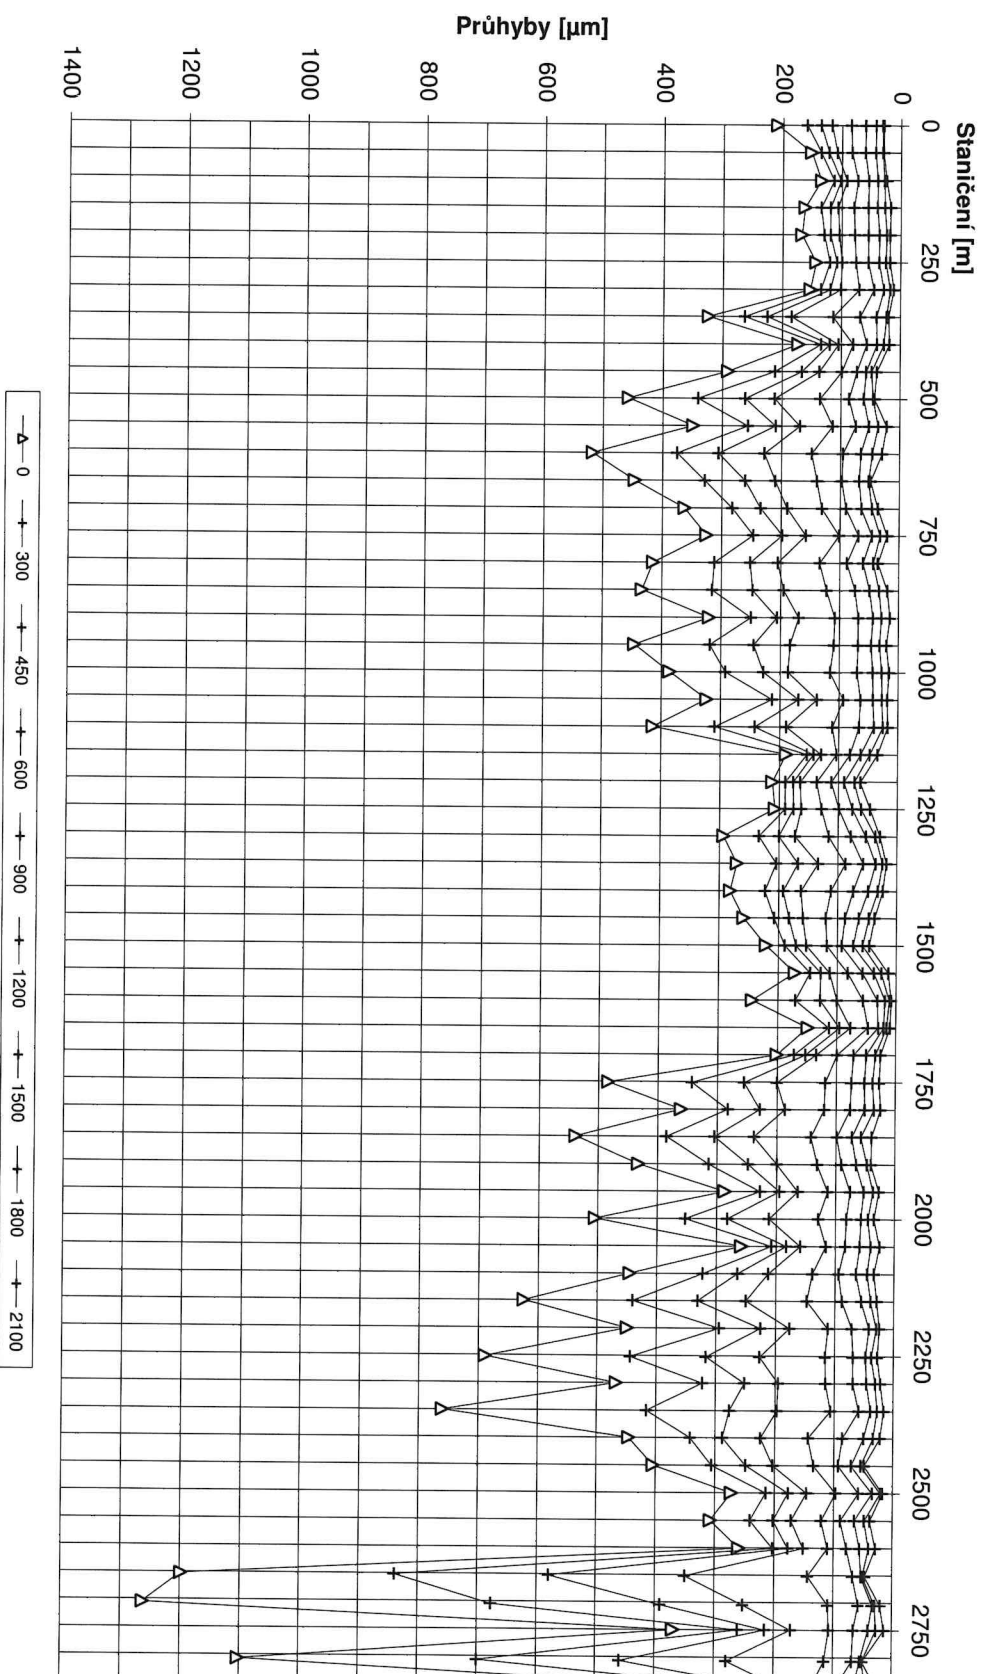
**Průběh průhybů na všech snímacích II/308 Slatina – hr. okr. Rychnov n. K.,
SO 101.3, km 11,426 - 8,500, délka 2926 m, levý pruh - sanovaný okraj (nová konstrukce)**

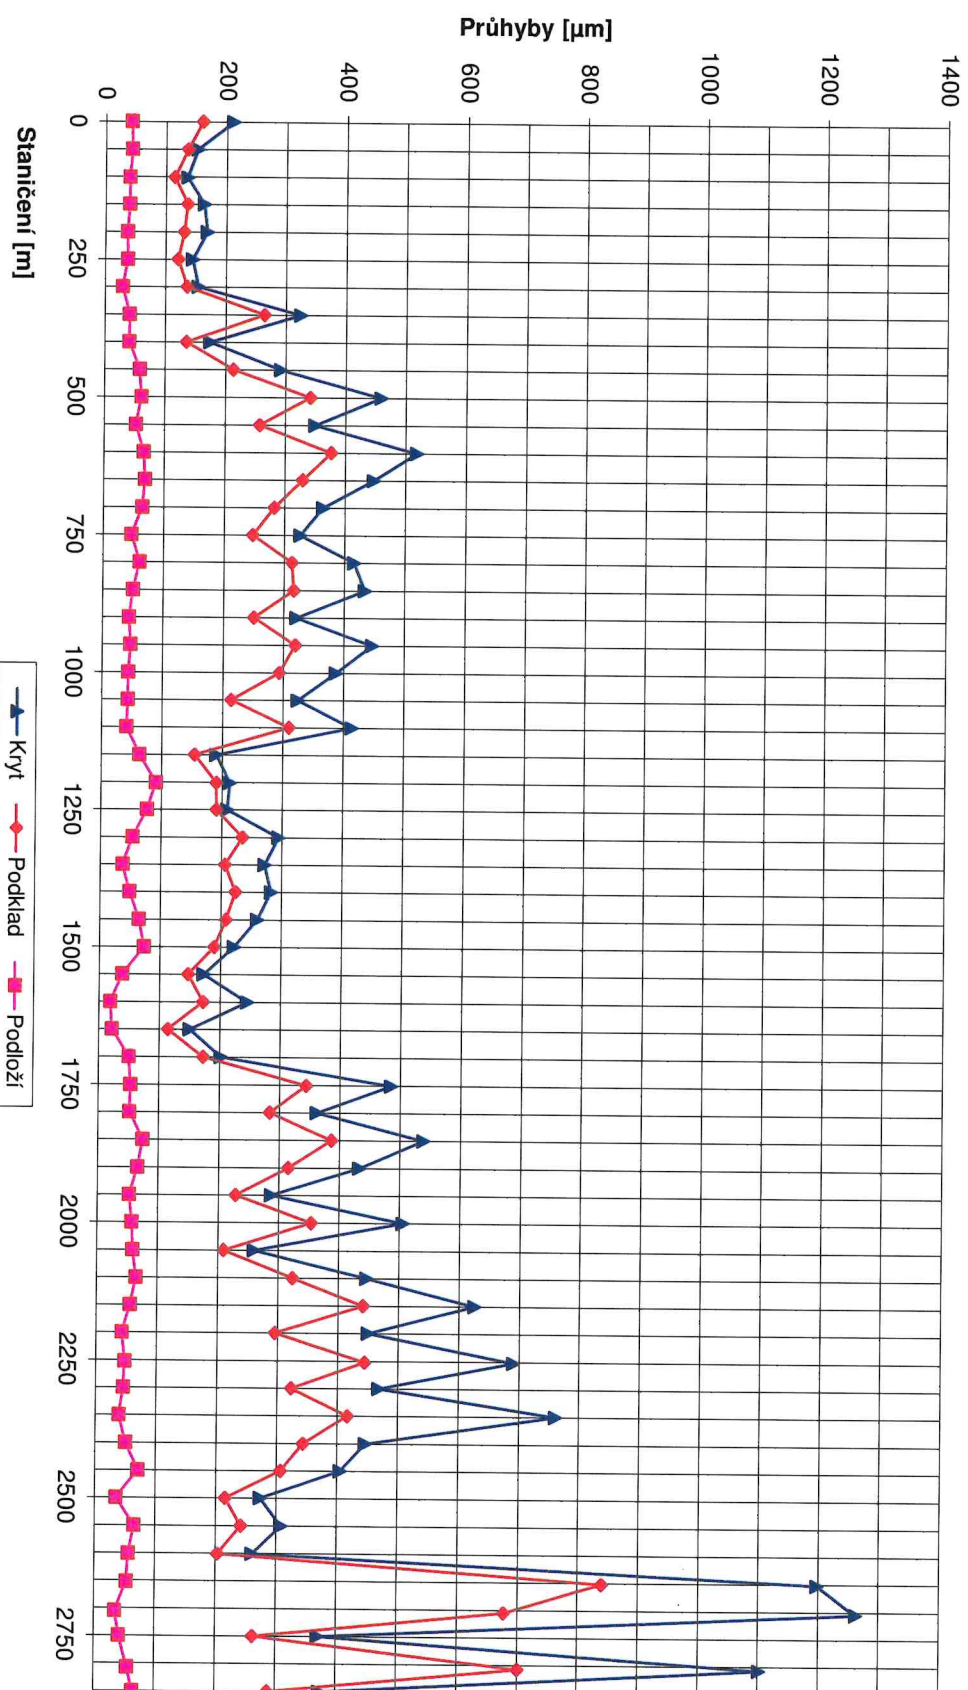
**Průběh průhybů krytu, podkladu a podloží II/308 Slatina – hr. okr. Rychnov n. K.,
SO 101.3, km 11,426 - 8,500, délka 2926 m, levý pruh - sanovaný okraj (nová konstrukce)**

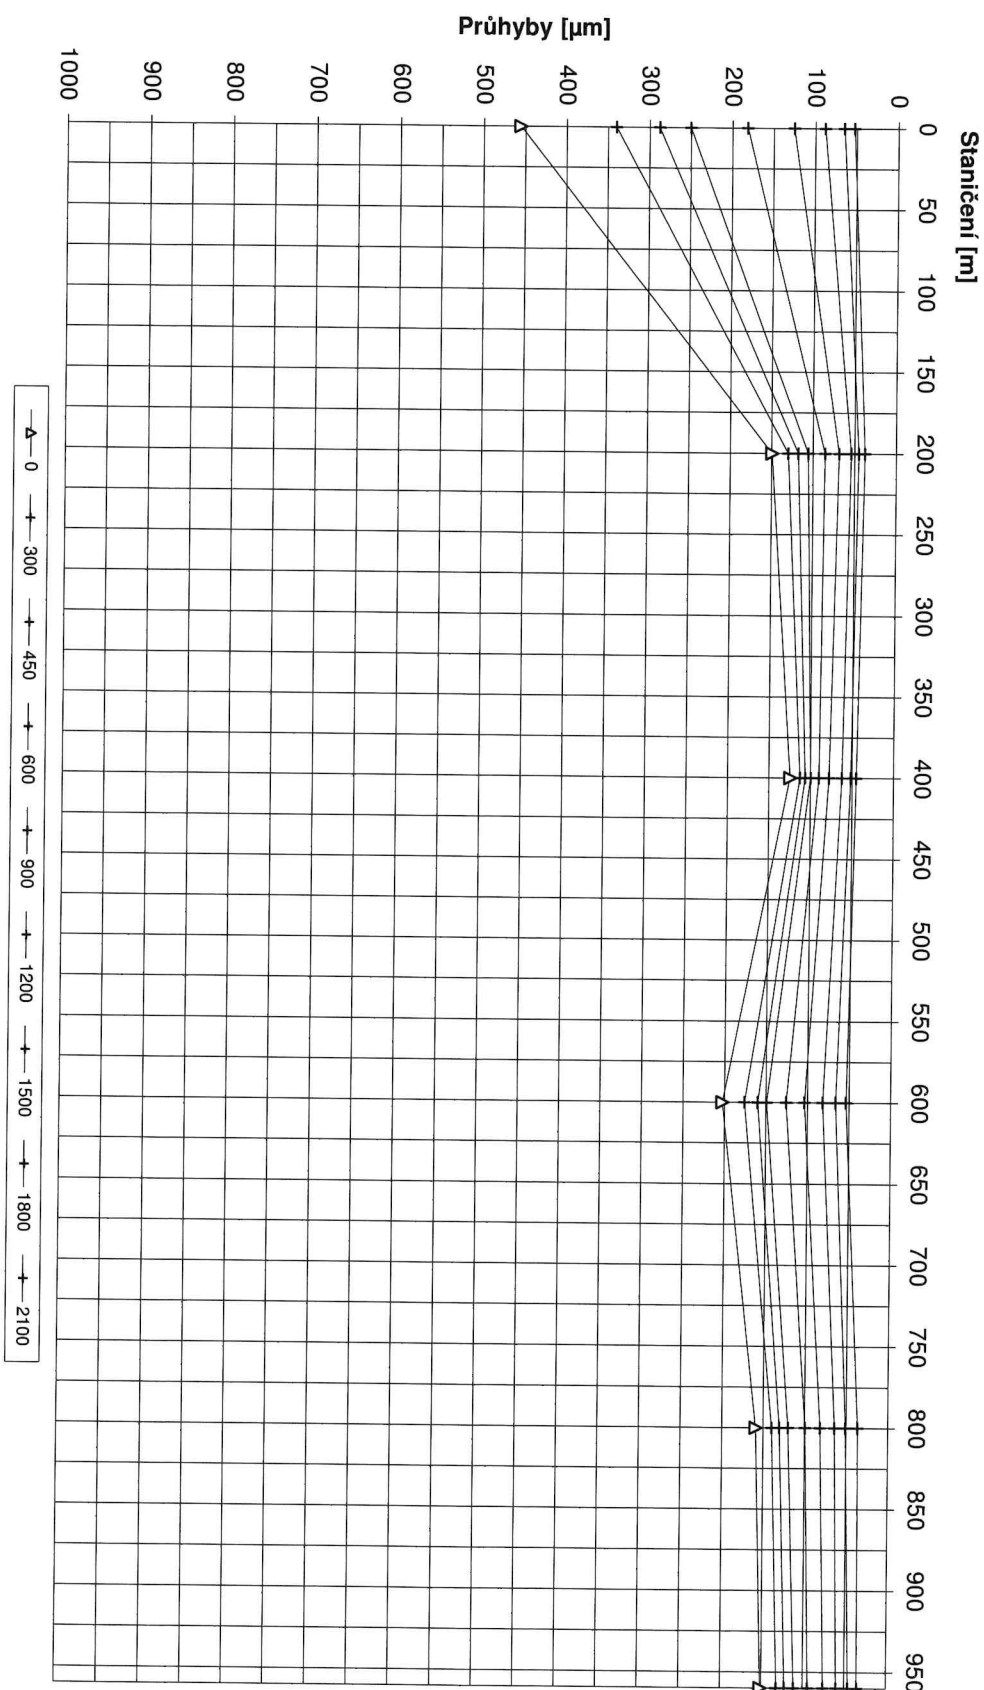
**Průběh průhybů na všech snímacích II/308 Slatina – hr. okr. Rychnov n. K.,
SO 101.4, km 12,037 - 12,997, délka 960 m, pravý pruh - původní konstrukce**

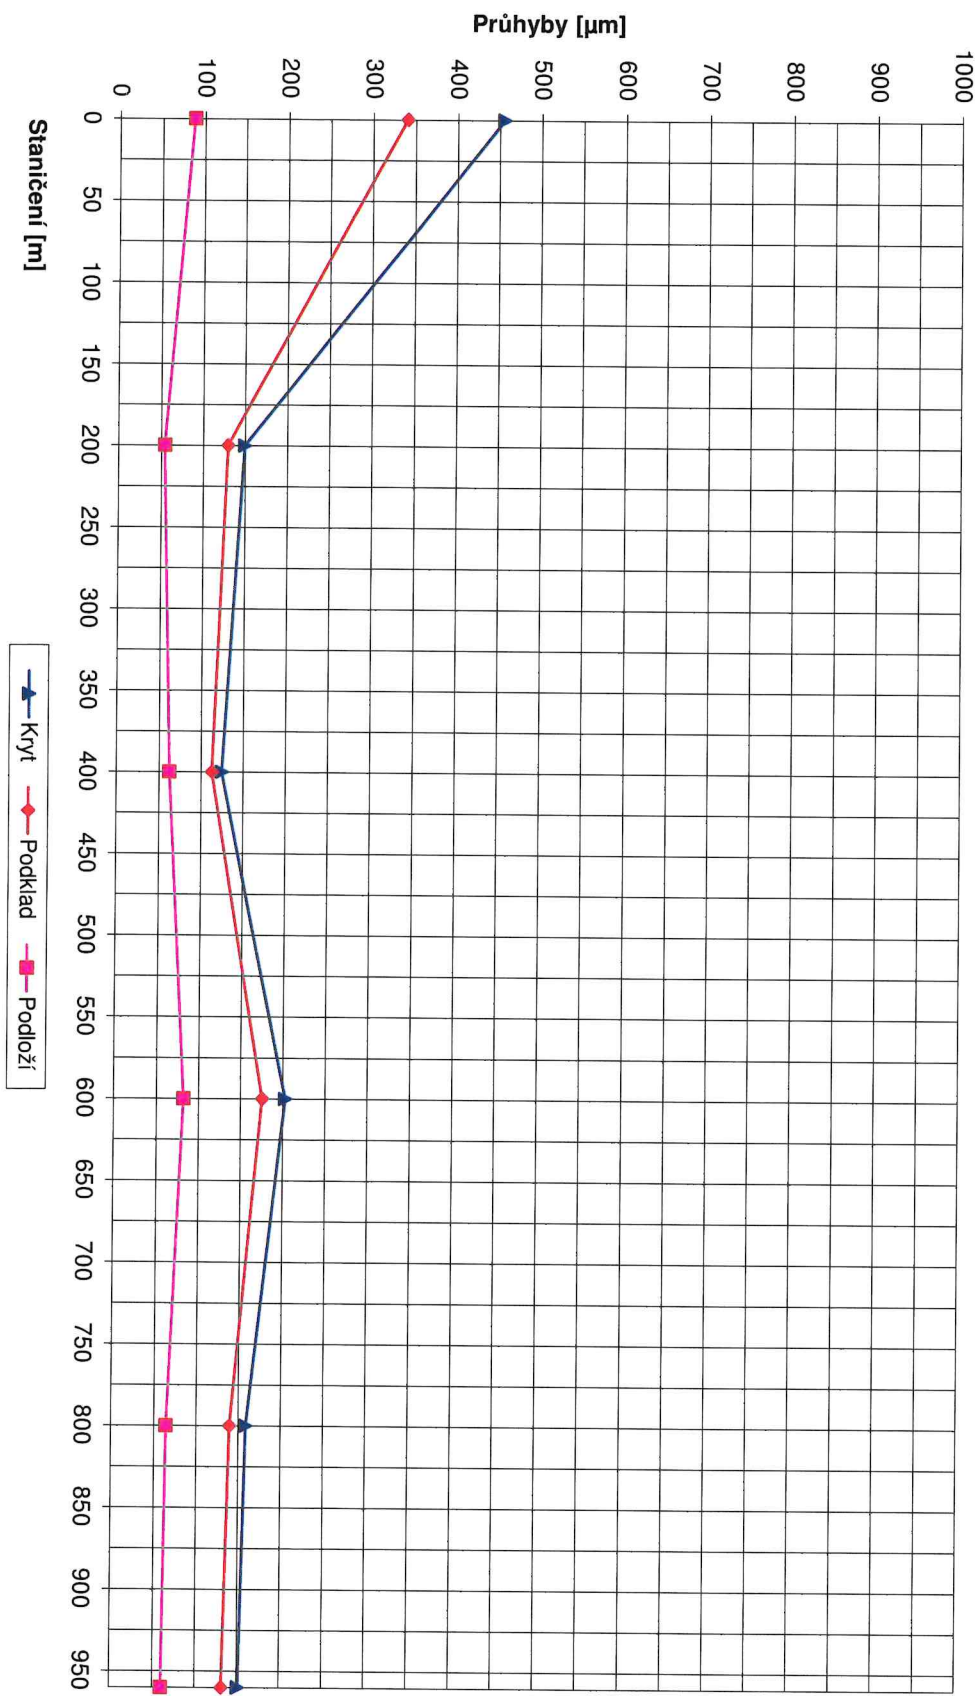
**Průběh průhybů krytů, podkladu a podloží II/308 Slatina – hr. okr. Rychnov n. K.,
SO 101.4, km 12,037 - 12,997, délka 960 m, pravý pruh - původní konstrukce**

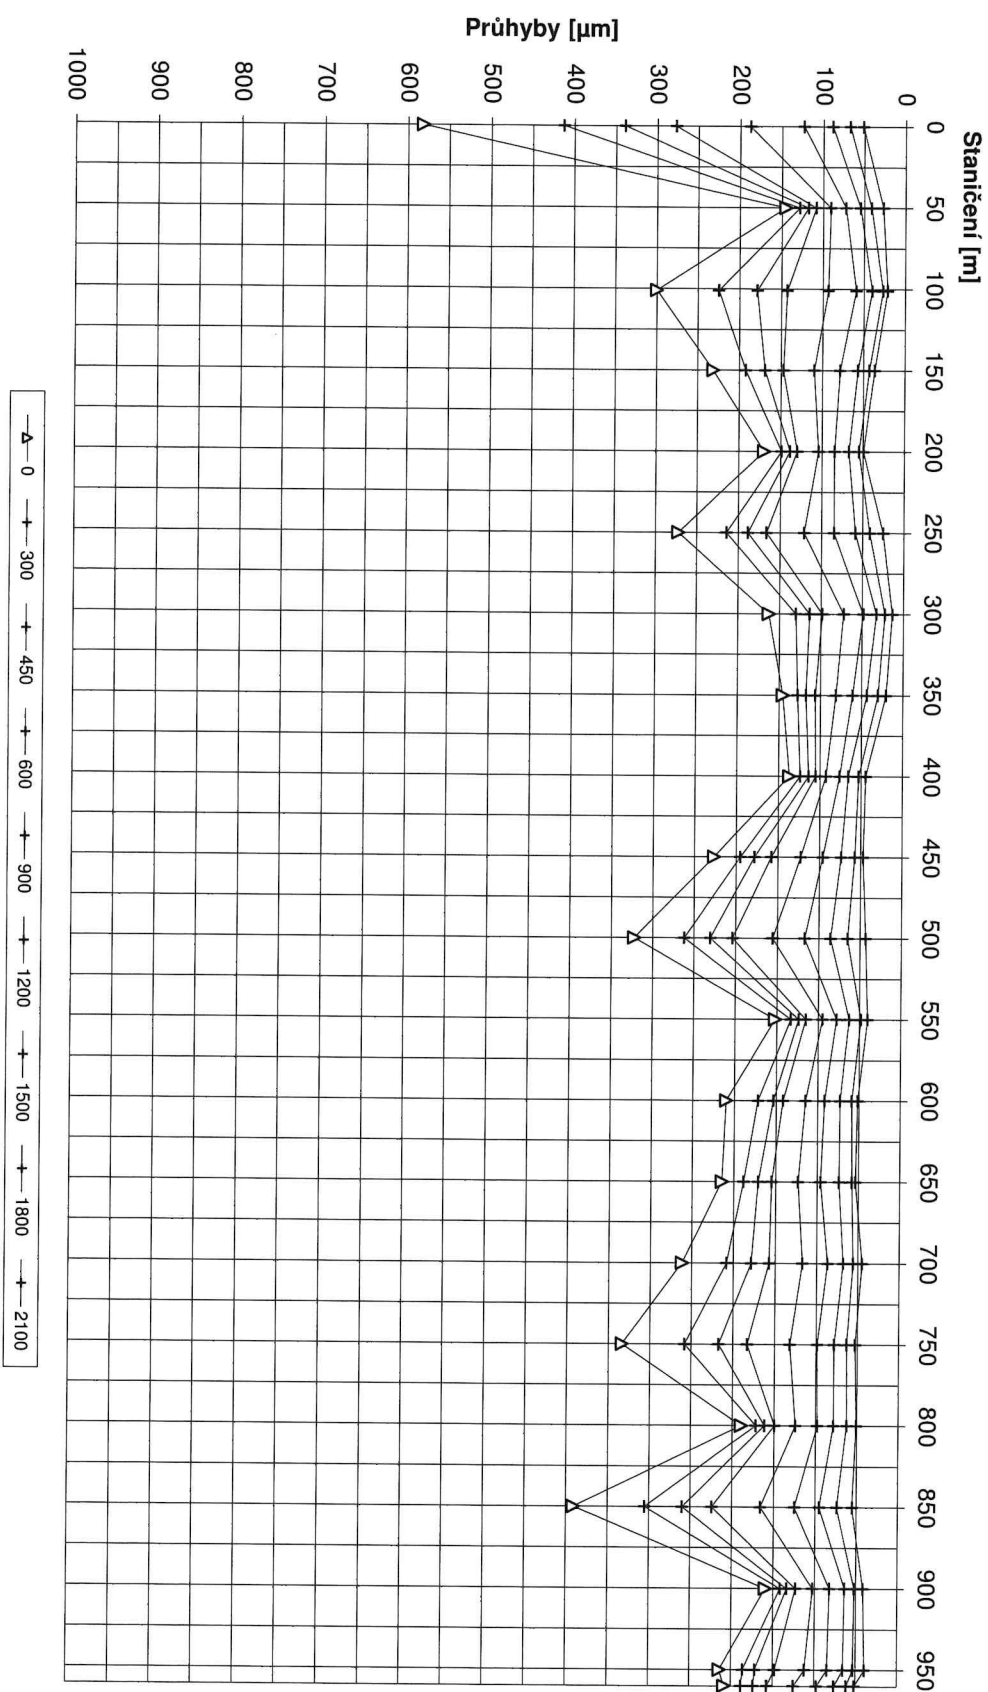
**Průběh průhybů na všech snímacích II/308 Slatina – hr. okr. Rychnov n. K.,
SO 101.4, km 12,037 - 12,997, délka 960 m, pravý pruh - sanovaný okraj (nová konstrukce)**

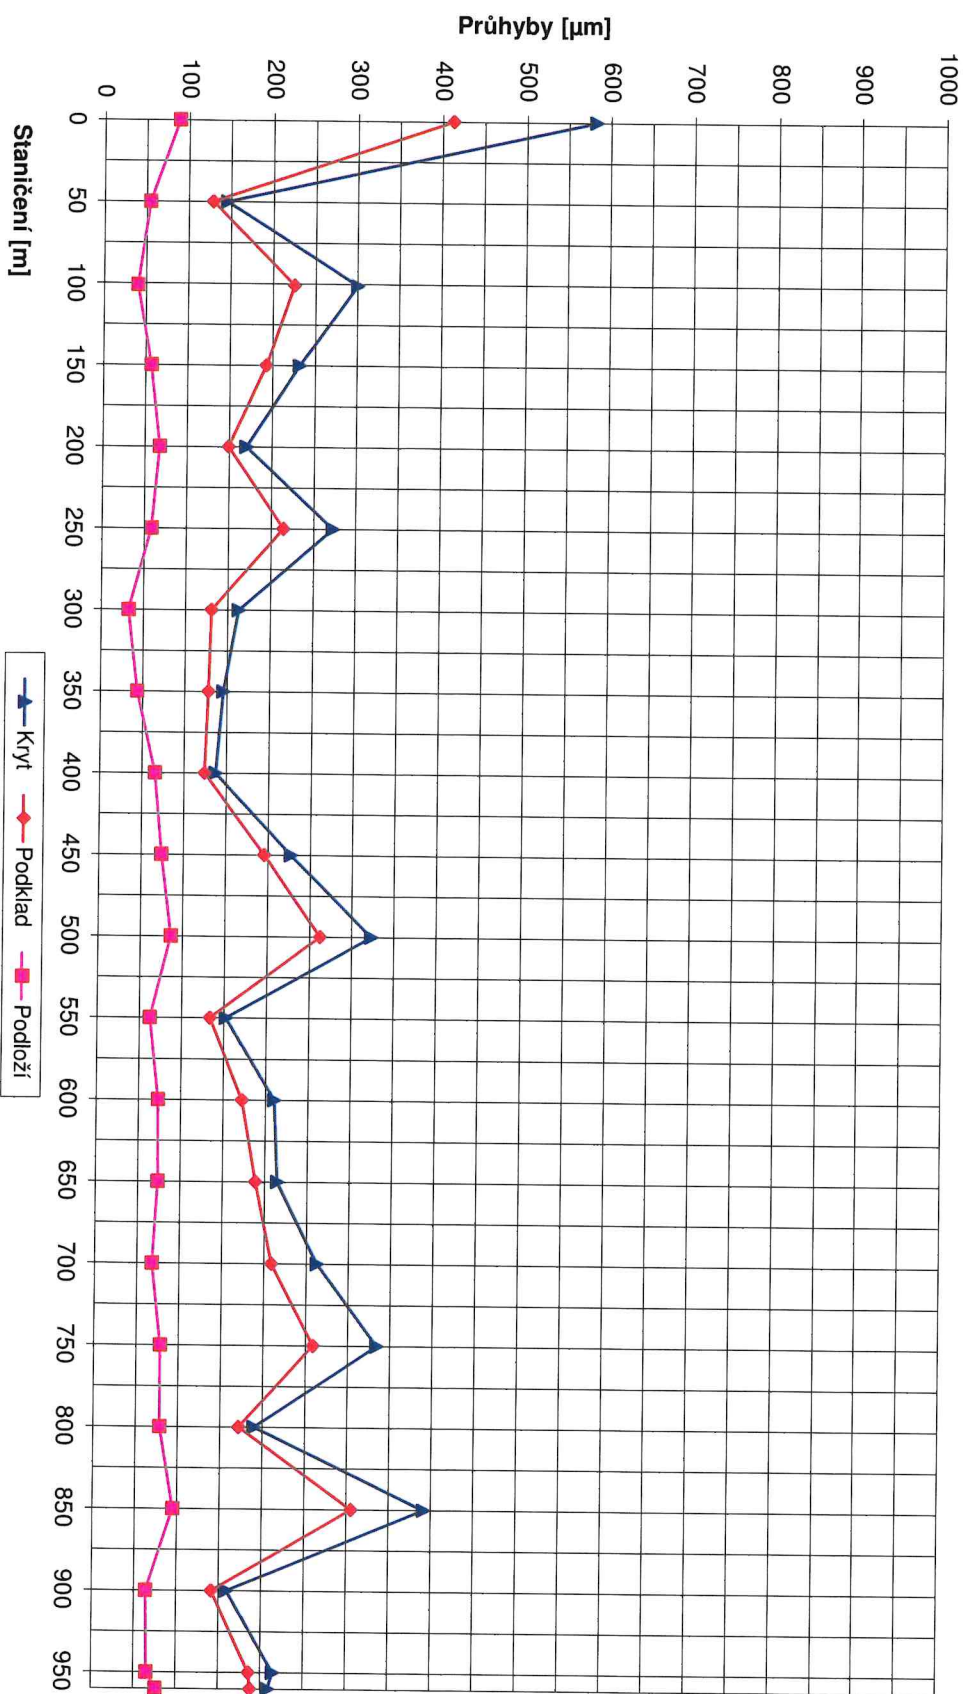
Průběh průhybů krytu, podkladu a podloží II/308 Slatina – hr. okr. Rychnov n. K.,
SO 101.4, km 12,037 - 12,997, délka 960 m, pravý pruh - sanovaný okraj (nová konstrukce)

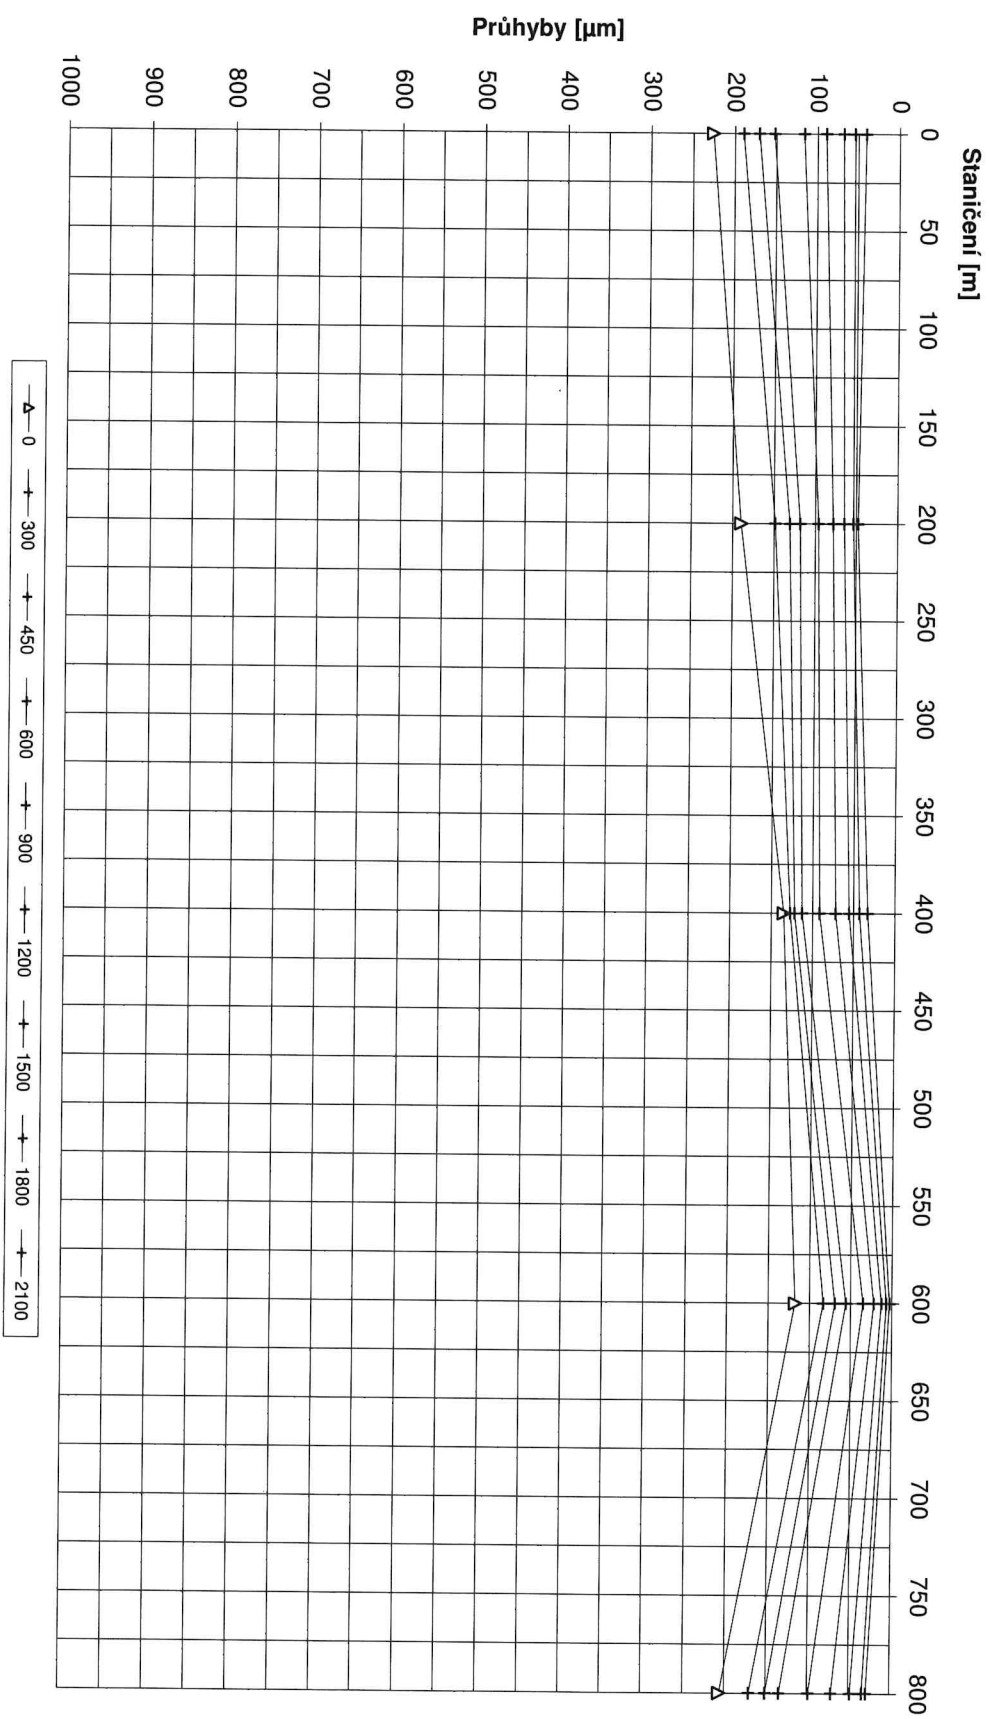
**Průběh průhybů na všech snímacích II/308 Slatina – hr. okr. Rychnov n. K.,
SO 101.4, km 12,997 - 12,037 , délka 960 m, levý pruh - původní konstrukce**
