**Diagnostika vozovky
Silnice II/308 Slatina – hr. okr. Rychnov
(km 3,765 – 12,997)**

**Zpráva pro
Údržba silnic Královehradeckého kraje a.s.
Kutnohorská 59
500 04 Hradec Králové**

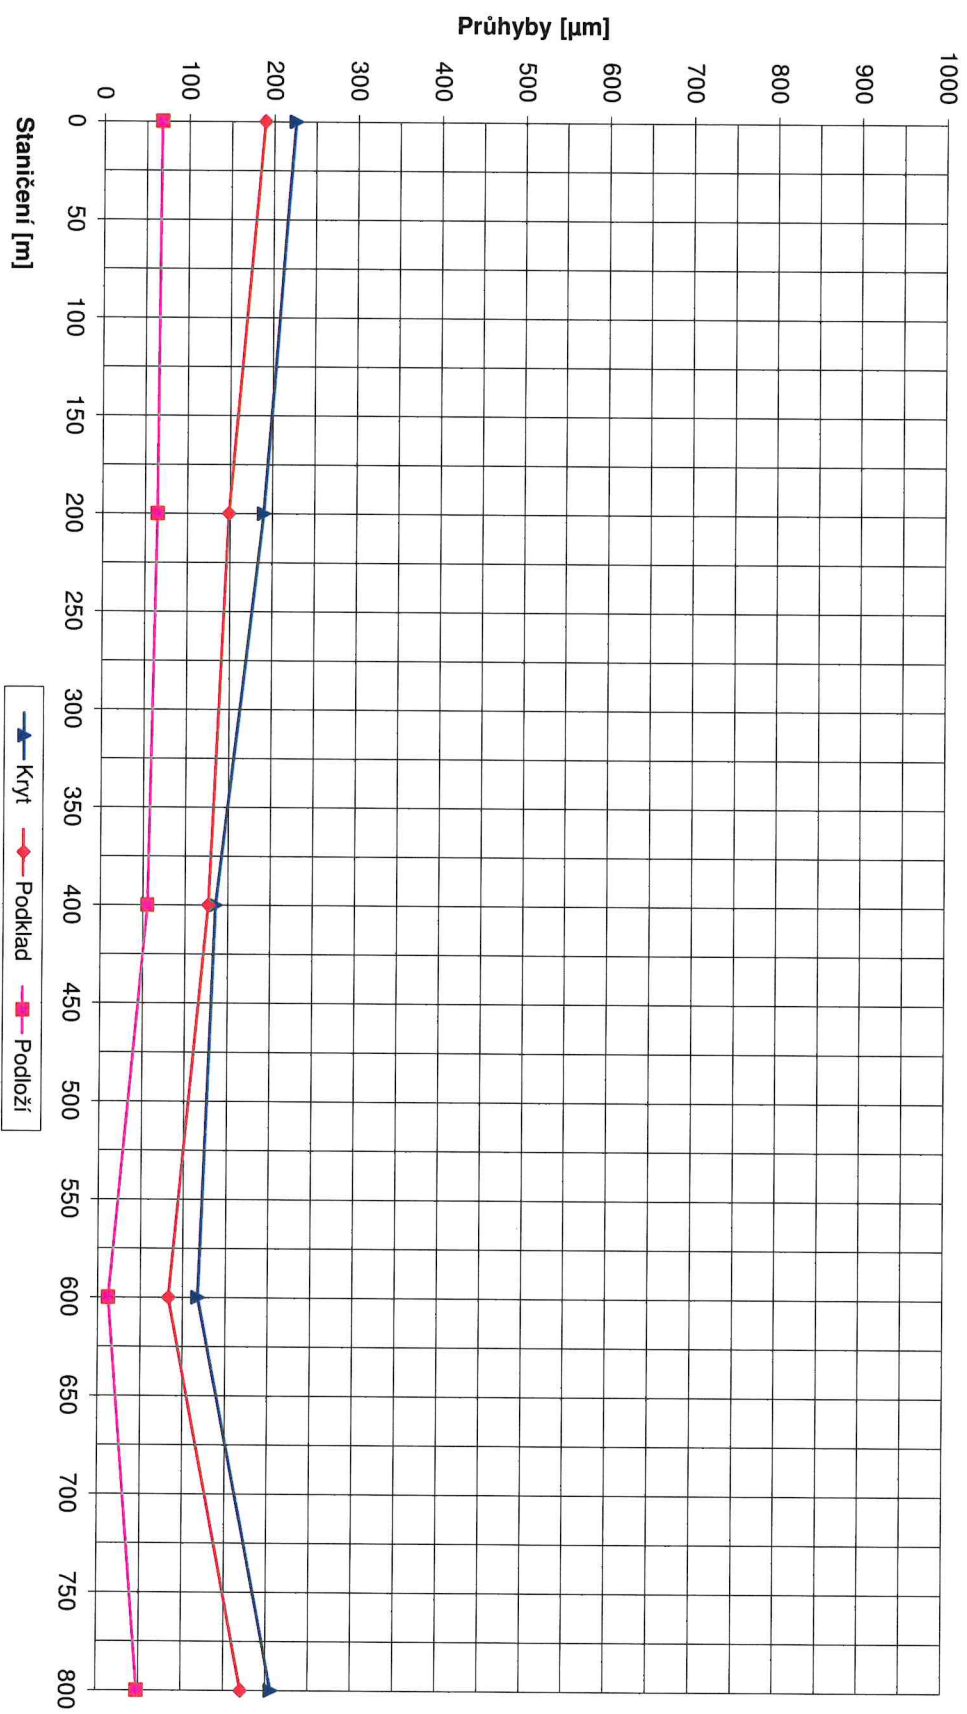
**Průběh průhybů krytu, podkladu a podloží II/308 Slatina – hr. okr. Rychnov n. K.,
SO 101.4, km 12,997 - 12,037 , délka 960 m, levý pruh - původní konstrukce**

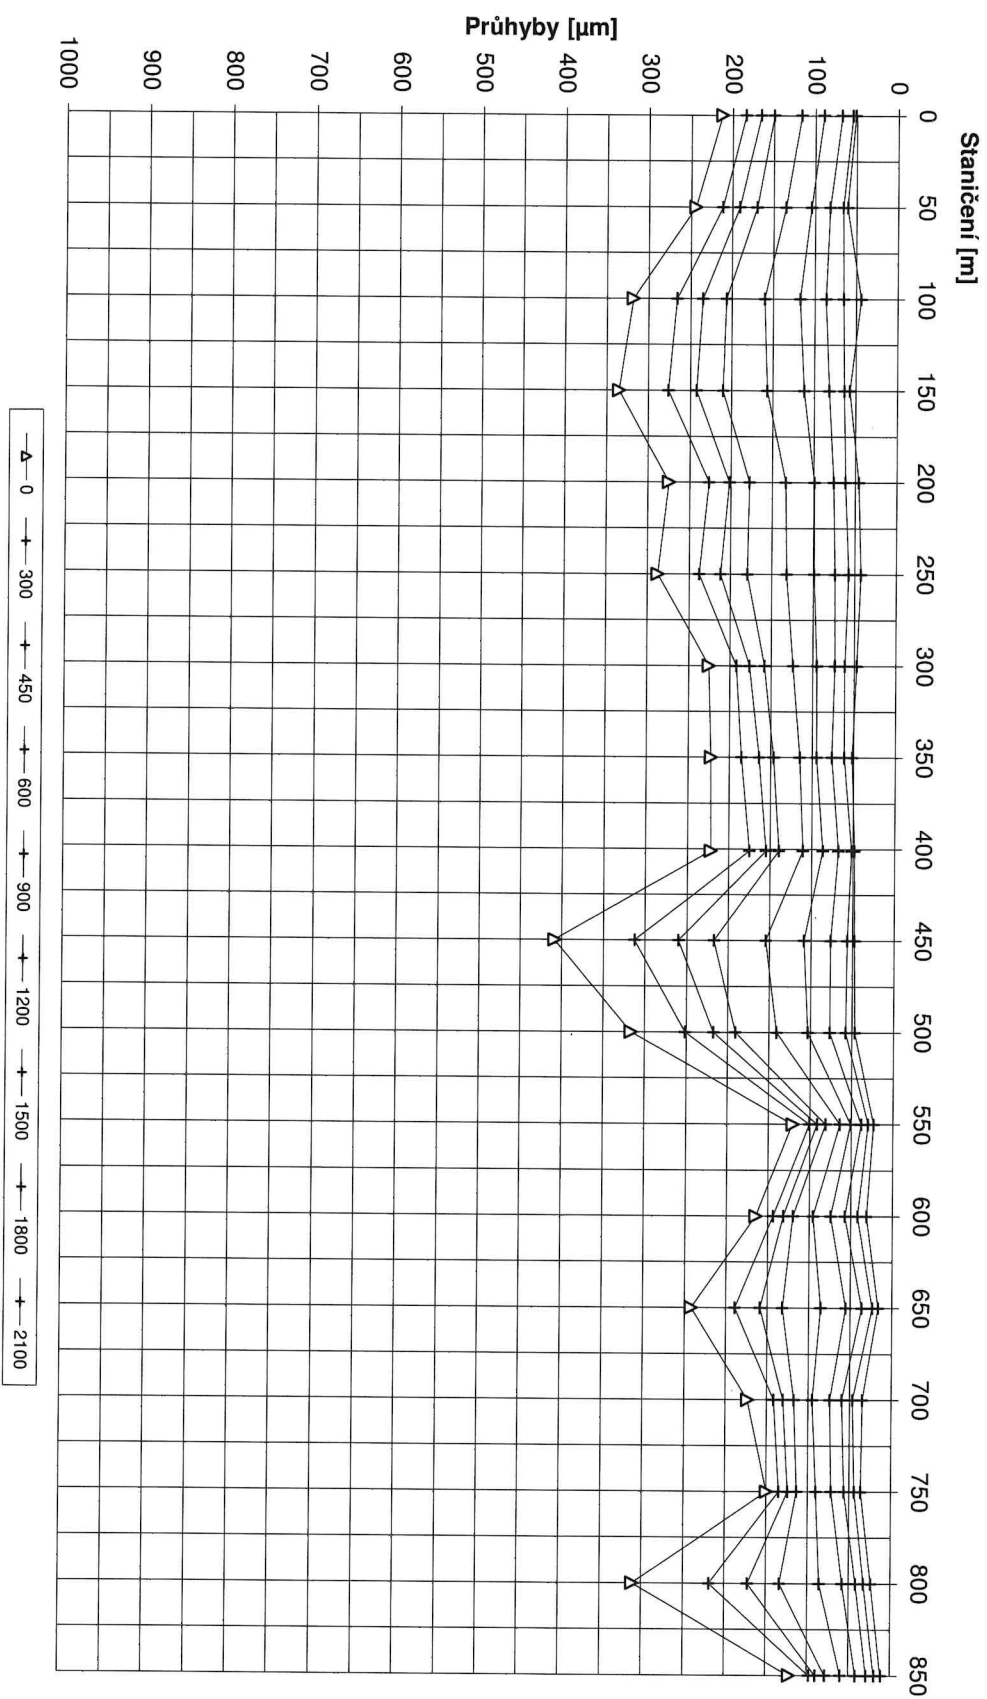
**Průběh průhybů na všech snímacích II/308 Slatina – hr. okr. Rychnov n. K.,
SO 101.4, km 12,997 - 12,037 , délka 960 m, levý pruh - sanovaný okraj (nová konstrukce)**

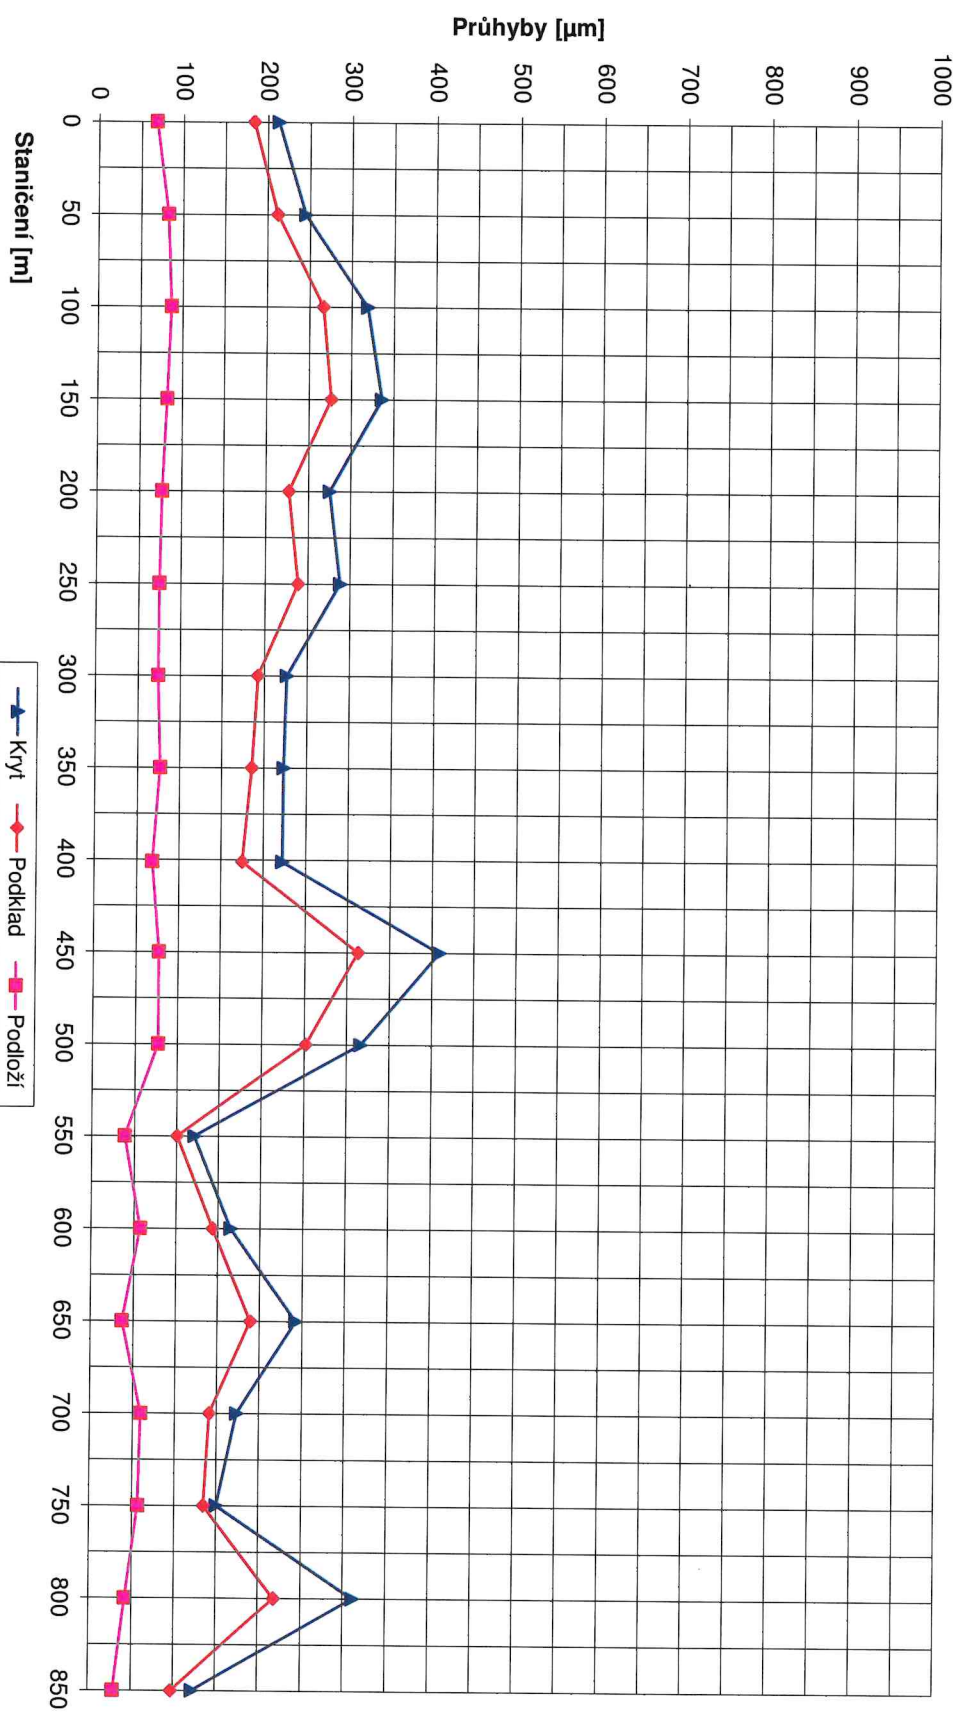
**Průběh průhybů krytu, podkladu a podloží II/308 Slatina – hr. okr. Rychnov n. K.,
SO 101.4, km 12,997 - 12,037 , délka 960 m, levý pruh - sanovaný okraj (nová konstrukce)**

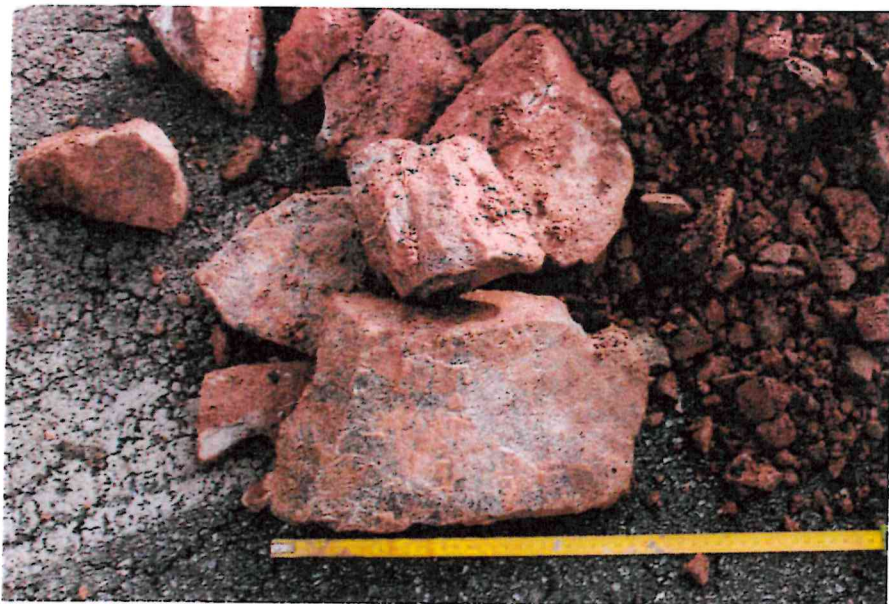
V obou případech, tj. u VS 3 a KS 2 byla zjištěna v ochranné vrstvě i v podloží přítomnost velkých zrn kameniva o rozměrech vyšších než 200 mm (viz obr.10).

Obr.10: Kamenivo (štěrkodrt') o rozměrech zrn vyšších než 200 mm
