IMOS BRNO, a.s.
DIVIZE SILNIČNÍ VÝVOJ
OLOMOUCKÁ 174
627 00 BRNO

KVĚTEN 2015

Silnice: II/295

Název: Dolní Branná – křiž. se sil. I/14

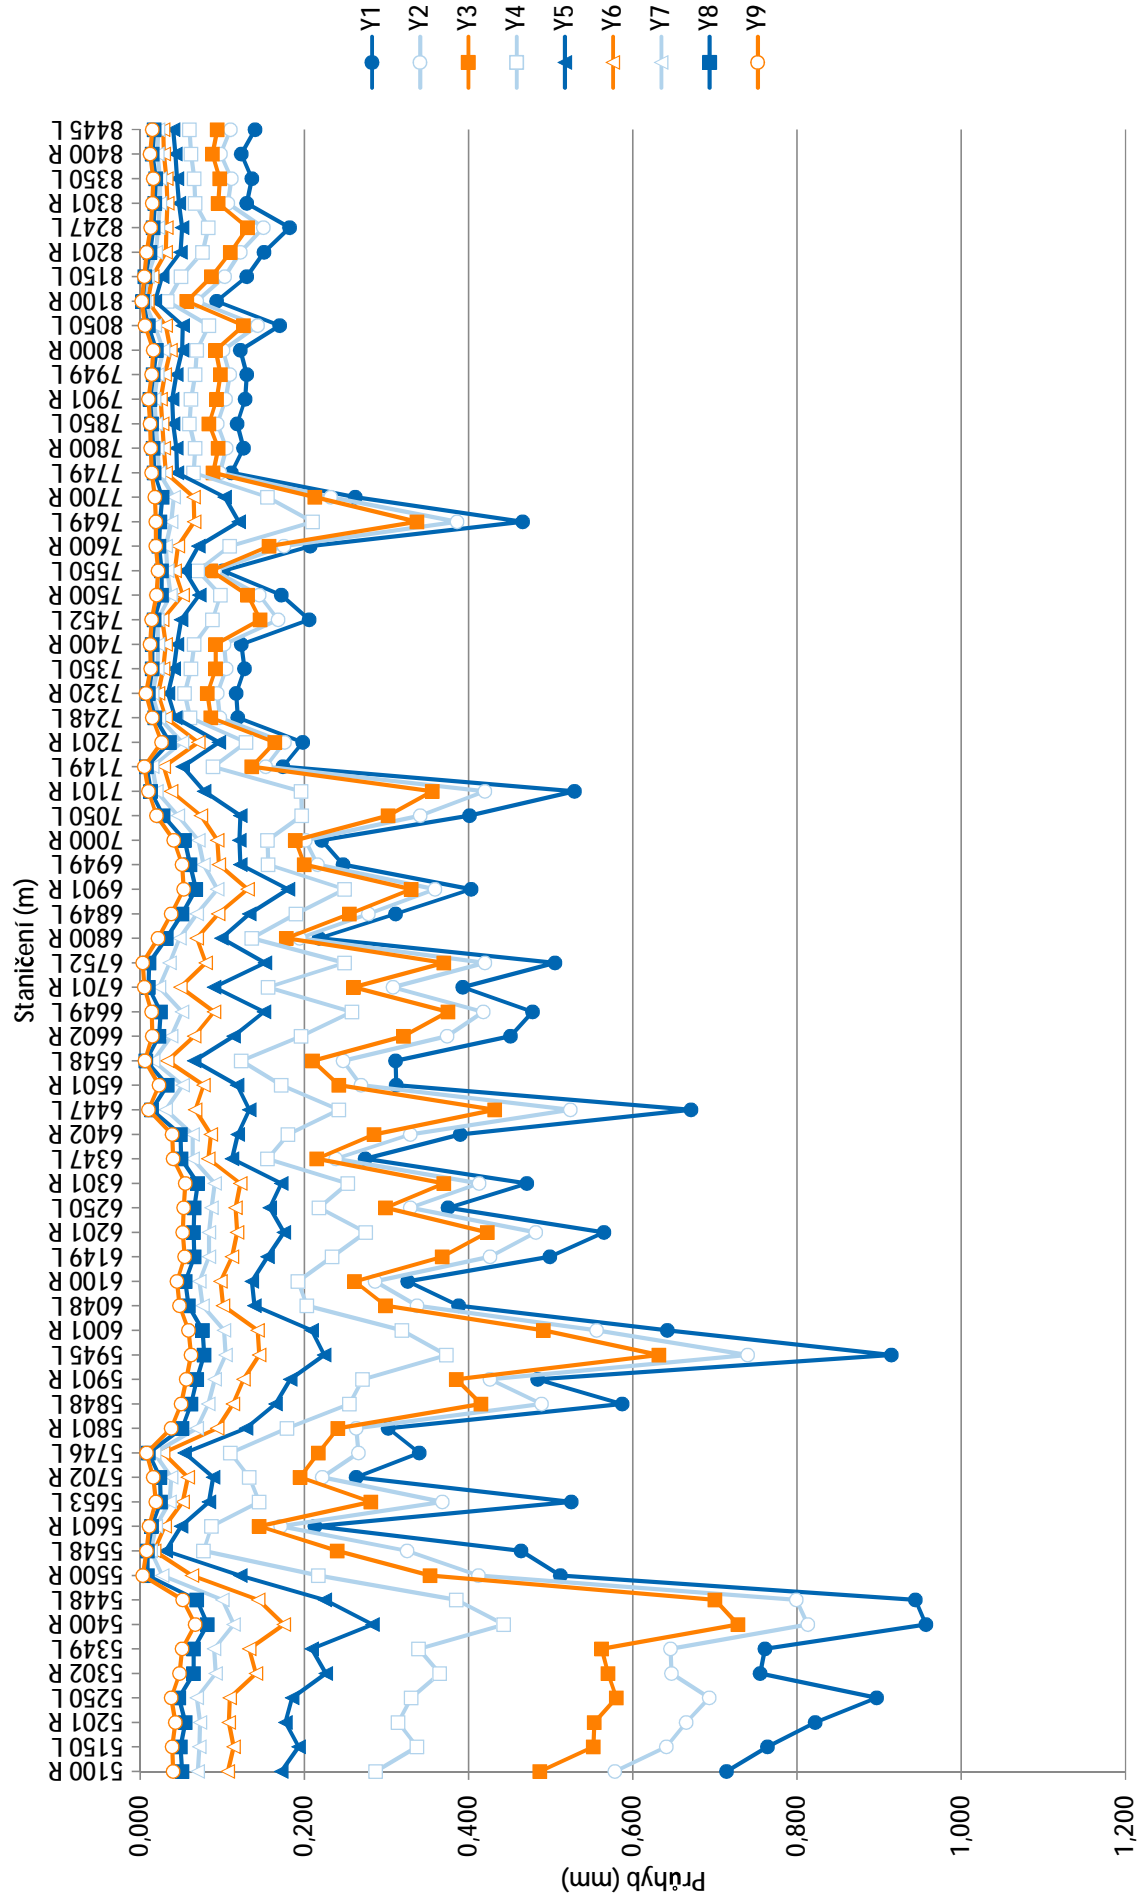
Deflexní profil vozovky - II/295 Dolní Branná - křiž.s I-14

Zjištěná únosnost je v průměru dobrá s průměrnou zbytkovou životností 24 let a průměrným požadovaným zesílením 4 mm. Návrhová tloušťka zesílení je 25 mm. Jediné místo se zjištěnou sníženou únosností je v km 7,101 P v bezprostřední blízkosti příčné trhliny.

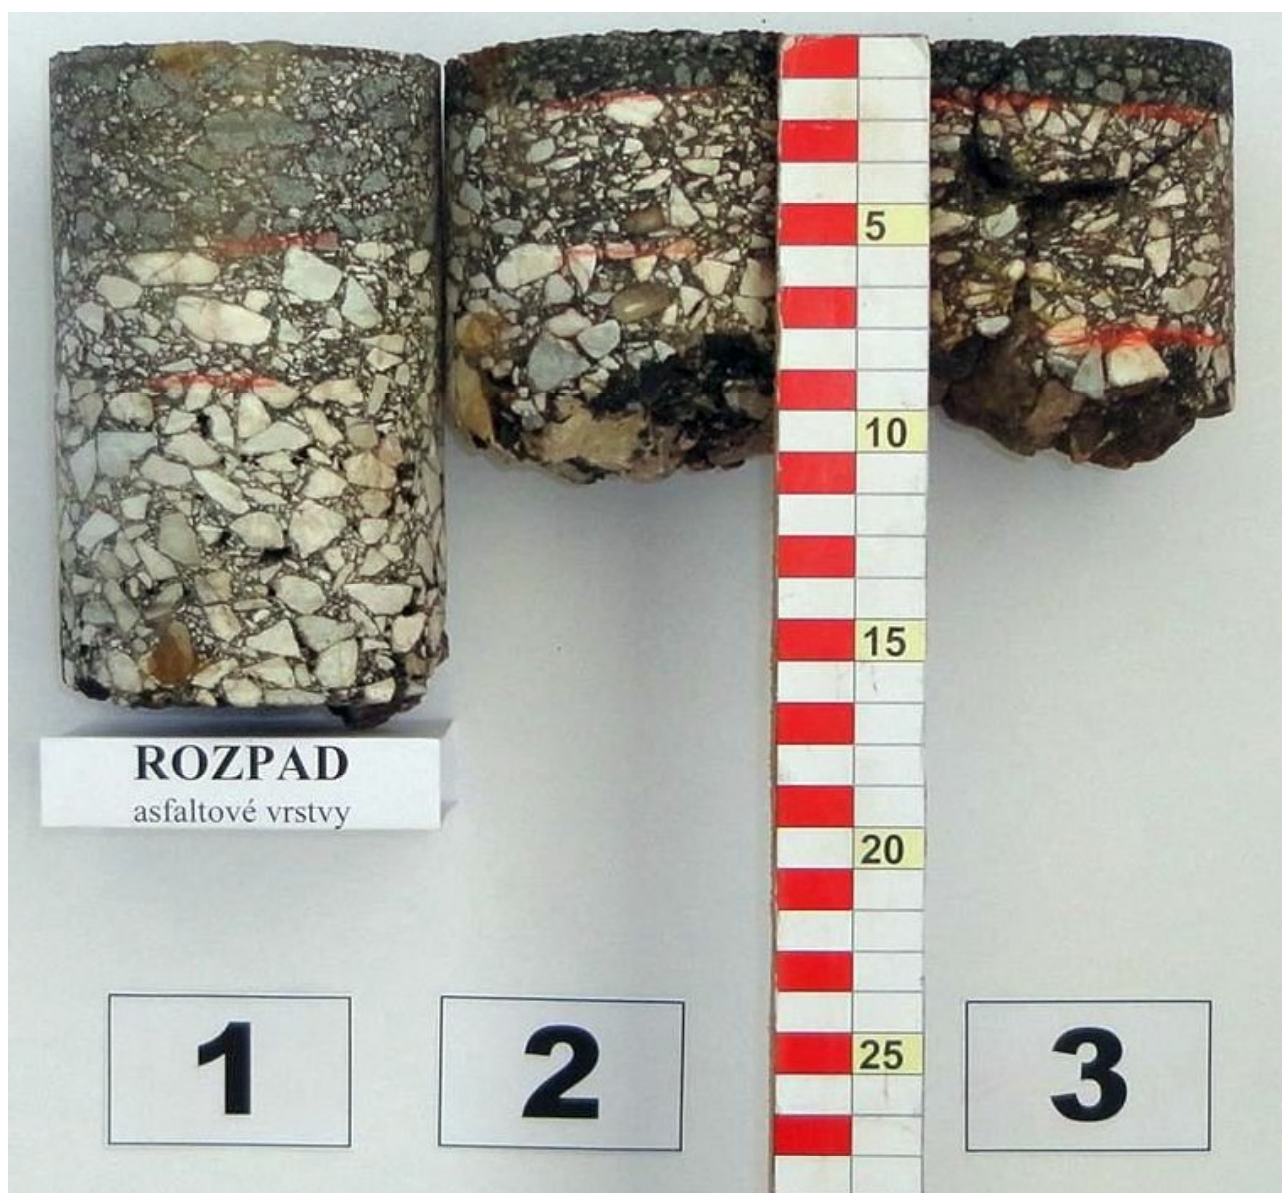
Jádrový vývrt délka (mm)	Konstrukční vrstvy vozovky (mm)										
	EKZ	EKM	NV	AB	AB	OK	AV	AB	OK	PM	
JV 15 069/1 km 5,309 P 190 mm popis				48	32	80	30				HK
	0,70 m od vodícího proužku; vyjetá kolej; rozpad asf. vrstvy tl. 30 mm										
JV 15 069/2 km 5,822 L 122 mm popis		15		37		50	20				HK
	1,20 m od vodícího proužku; vrtáno ve vysrávce, 10 cm od podélné trhliny; rozpad asf. vrstvy tl. 20 mm										
JV 15 069/3 km 6,016 P 90 mm popis		15		55		20					SD
	0,60 m od vodícího proužku; vrtáno v podélné trhlíně - trhlina prochází přes všechny asf. vrstvy										
JV 15 069/4 km 6,324 L 113 mm bez PM	3			45	65					150	SD
	0,90 m od vodícího proužku; vrtáno 10 cm od příčné rozvětvené trhliny										
JV 15 069/5 km 6,560 P 112 mm popis		32		40	40						SD
	0,60 m od vodícího proužku; vrtáno 5 cm od příčné rozvětvené trhliny										
JV 15 069/6 km 6,882 L 173 mm bez PM			3	52	48	70				90	ŠD
	1,00 m od vodícího proužku

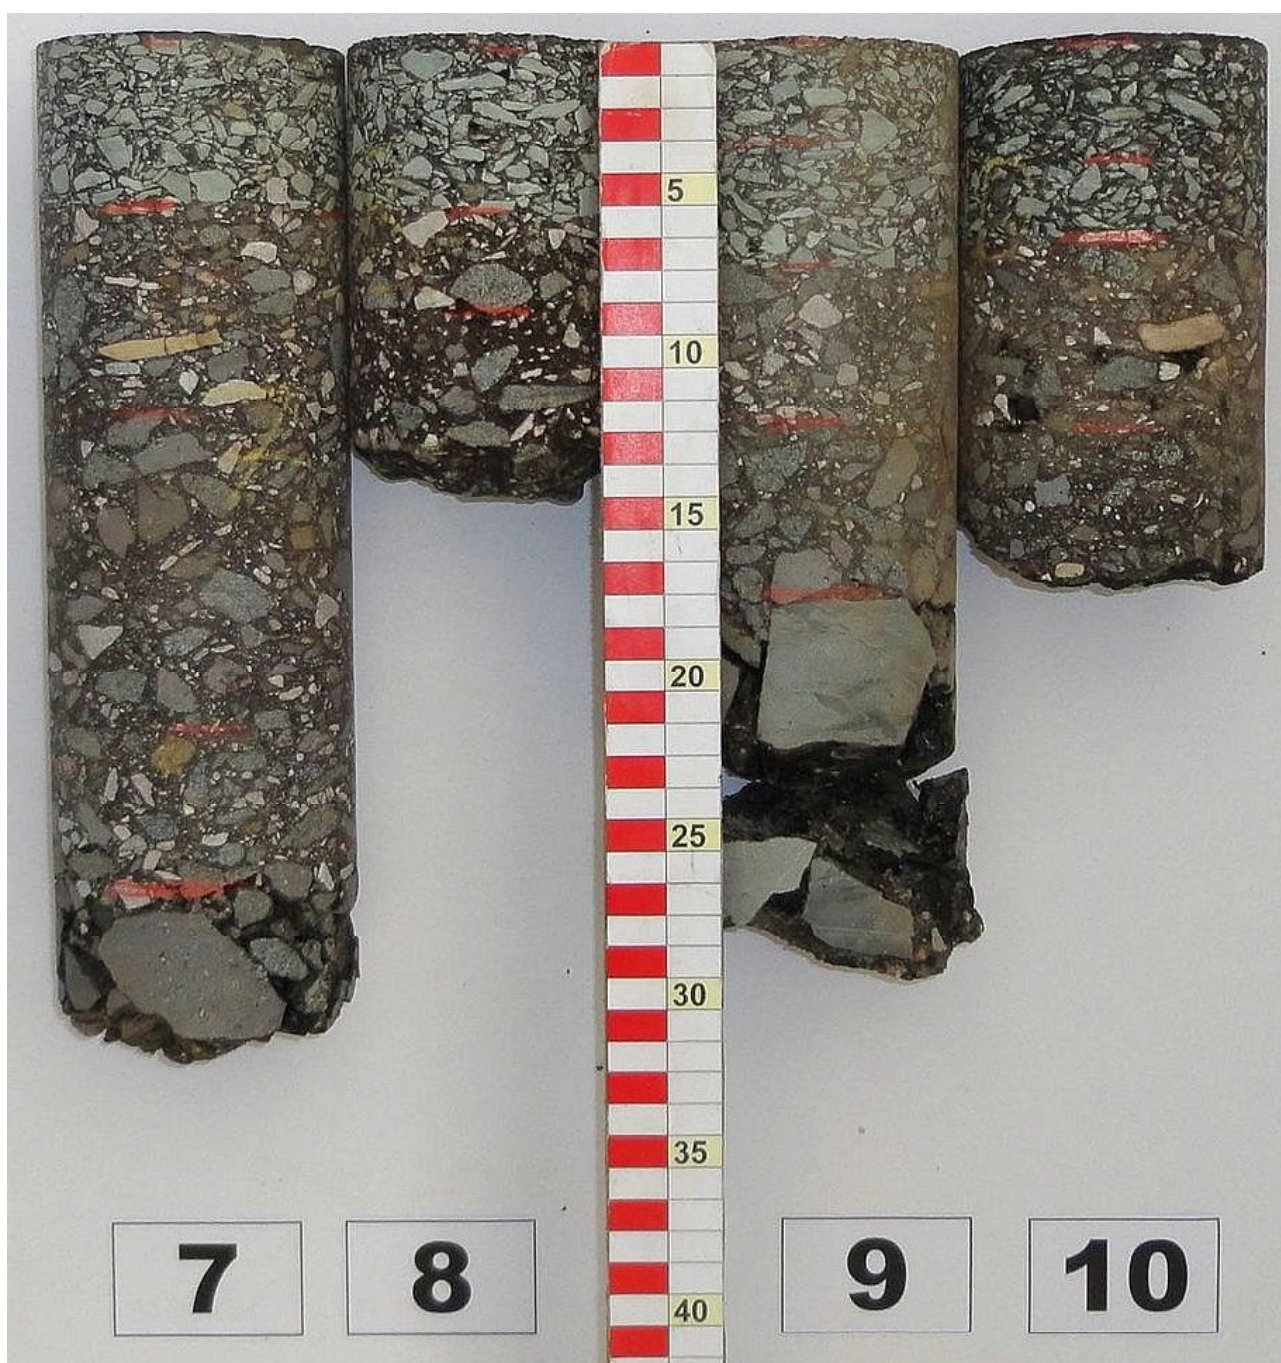
JV 15 069/7 km 7,210 P 268 mm bez PM			3	50	65	100		50		55	ŠD
	0,80 m od vodícího proužku										
JV 15 069/8 km 7,536 L 140 mm popis	7			50		33			50		ŠD
	0,50 m od vodícího proužku; vrtáno 5 cm od vysrávané příčné trhliny										
JV 15 069/9 km 7,840 P 173 mm bez PM	3			30	38			47	55	130	ŠD
	0,80 m od vodícího proužku; vyjetá kolej										
JV 15 069/10 km 8,145 L 173 mm popis	3			35	25			60	50		PM
	0,70 m od vodícího proužku
