Galerie moderního umění (původně Záložní úvěrní ústav)		listopad 2015
Průzkum Radovan ŠULC		
Prvek: OBLOŽENÍ S POLICOVOU SKŘÍŇÍ	Číslo: VS8 /T211/	
Umístění: 2NP – v severní stěně ředitelny 507 /po stranách balkonových dveří/	Počet: 2k	
Materiál: Dubové a smrkové dřevo - masiv Dubová dýha	Rozměr: š x v x h 900 x 2300 x	
Povrchová úprava – lakování		
Detaily:		
<p>Popis:</p> <p>Dvě dřevěné skříně jsou s dřevěnou zadní deskou, která tvoří obložení stěny. Zadní deska je hladká, velmi mírně prohnutá paralelně se zdí domu. Po stranách stěny hladké lizény s intarzovaným vlysem na kvádrových patkách s vpadlými obdélnými zrcadly lemovanými dvojitou lištou. Po stranách lizén lemuje desku v celé její výšce profilovaná lišta z barevně odlišeného dřeva. Deska je završena římsou s obloučkovým vlysem a hladkou lištou. Završení je stejné na všech prvcích v interiéru. Skříňka umístěná na ose desky je ve spodní části uzavíratelná, v horní části jsou otevřené police. Čelní dělicí příčka polic je intarzovaná stejným způsobem jako postranní lizény. Police jsou hladké. Spodní uzavíratelná část je na plném podstavci s odstupňovanou římsou, horní část završuje přesazená desková římsa, která slouží jako sp

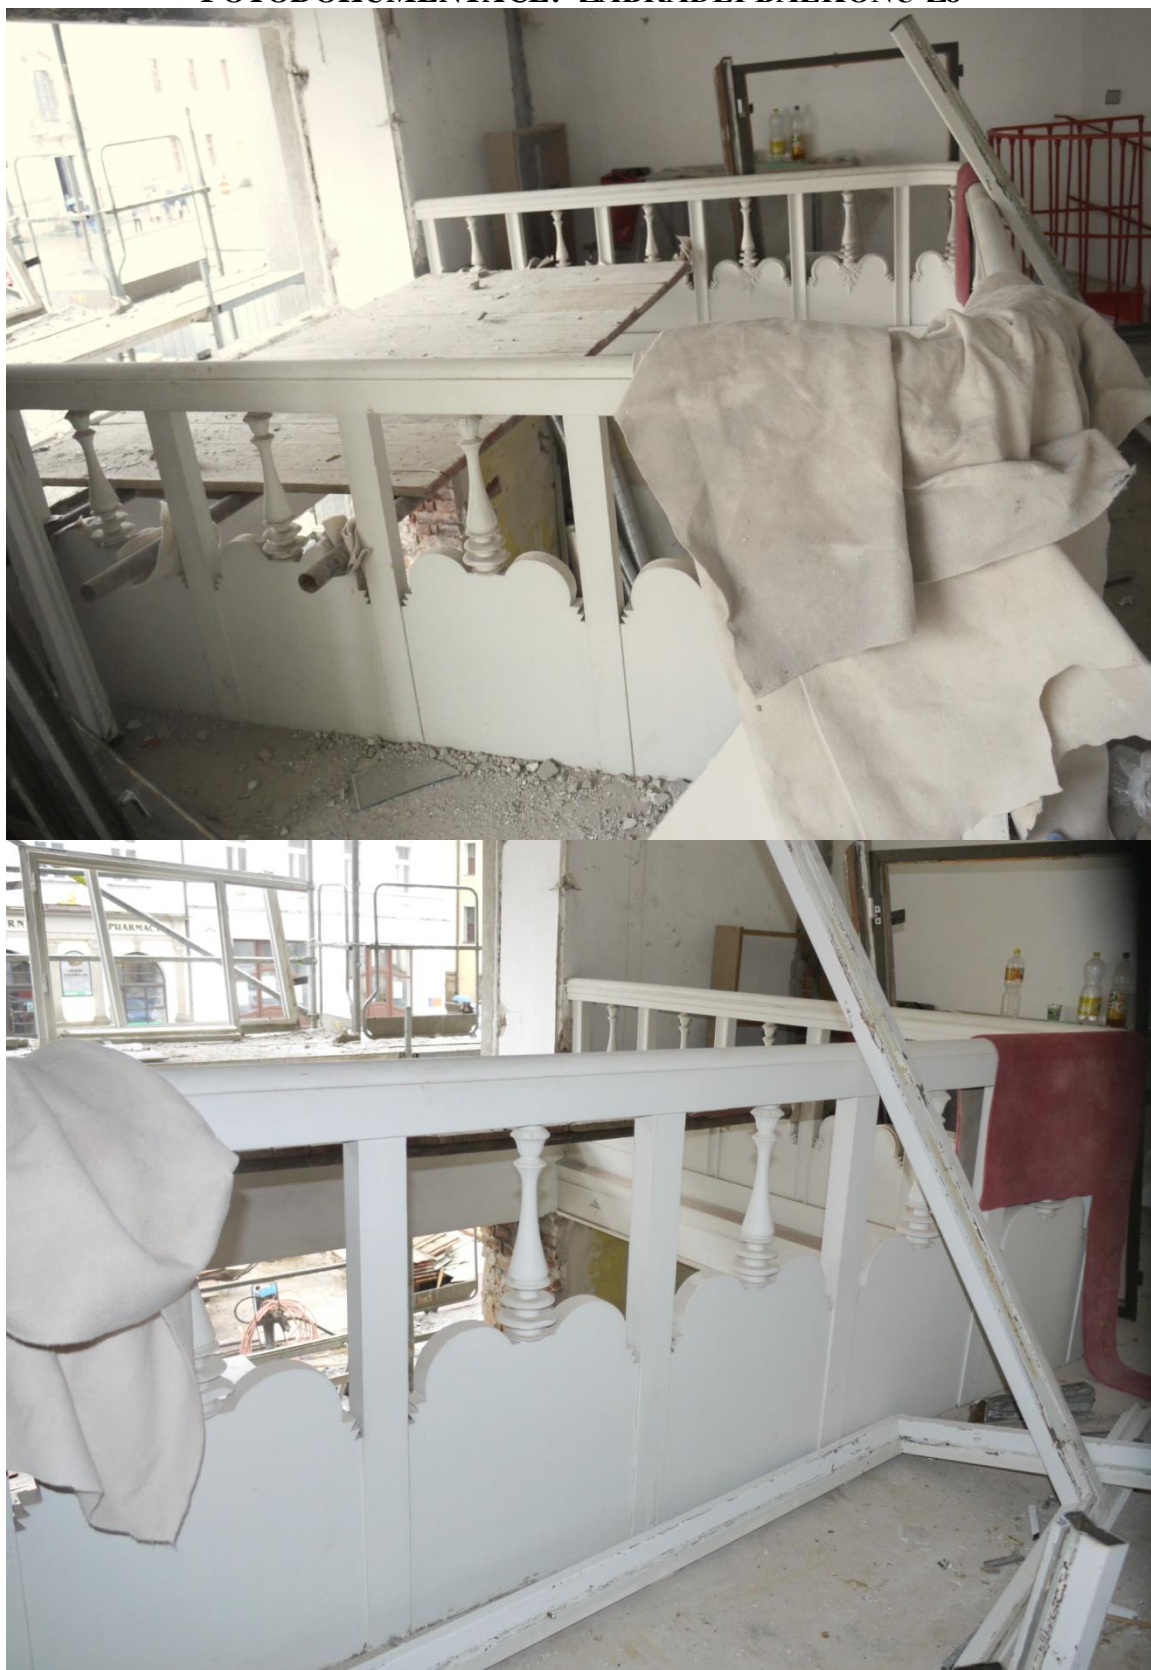
Obr. č. 1. Stav při průzkumu – zábradlí balkonu – celkový pohled
Zábradlí obíhá tři stěny komerčního prostoru. Zábradlí je z měkkého dřeva, strop je ze dřeva a překližky. Zábradlí je povrchově upravené krycí barvou.

Restaurátorský návrh: Sejmout podbití. Podle stavu opravit obložení. Doplnit poškozená místa a řezby. Realizovat novou povrchovou úpravu barvou ladící s budoucím interiérem.

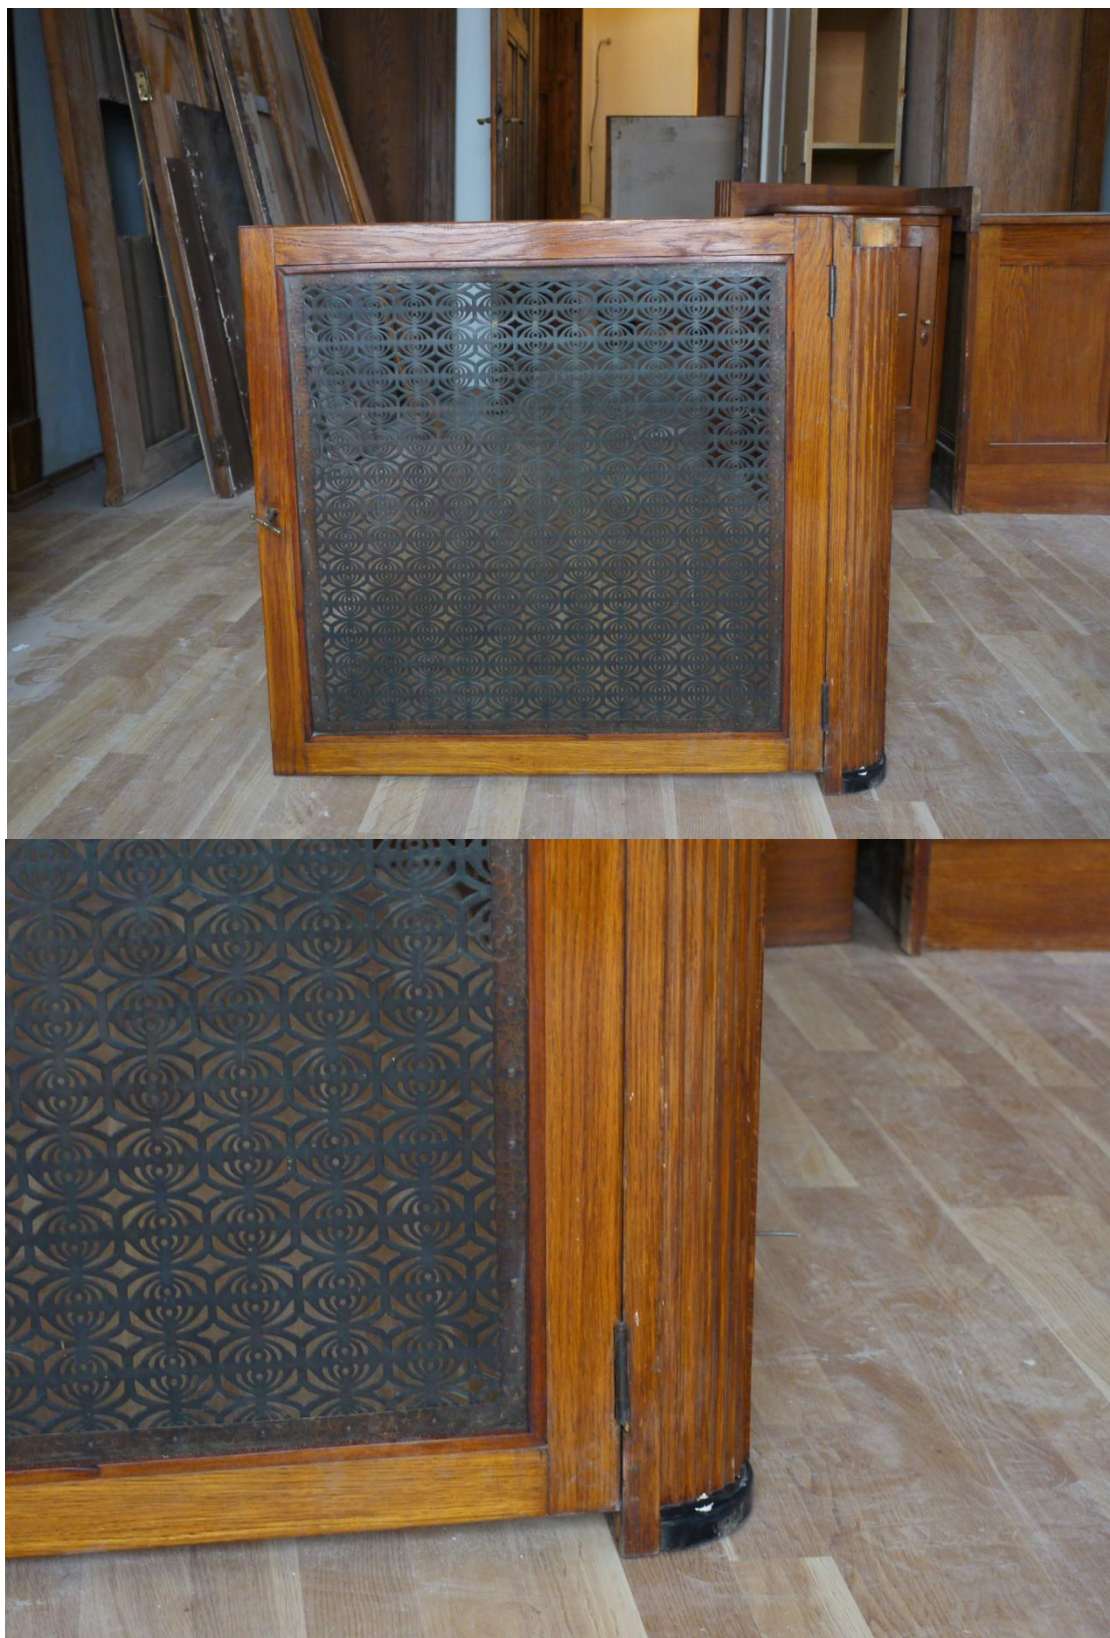
Obr. č. 2+3. Stav při průzkumu – kryt radiátoru – celkový pohled+detail.
 Kryty jsou rámové konstrukce, s oblými rohy. Oblý roh na bocích krytu je kanelovaný s černou patkou jako nožičkou, Čelní plocha je s dvoukřídlými dvířky uzamykatelnými jazýčkovým zámkem. Dvířka jsou tvořena hladkým rámem s výplní /mřížkou/z mosazného plechu. Vrchní deska je také tvořena rámem s předními oblými rohy.

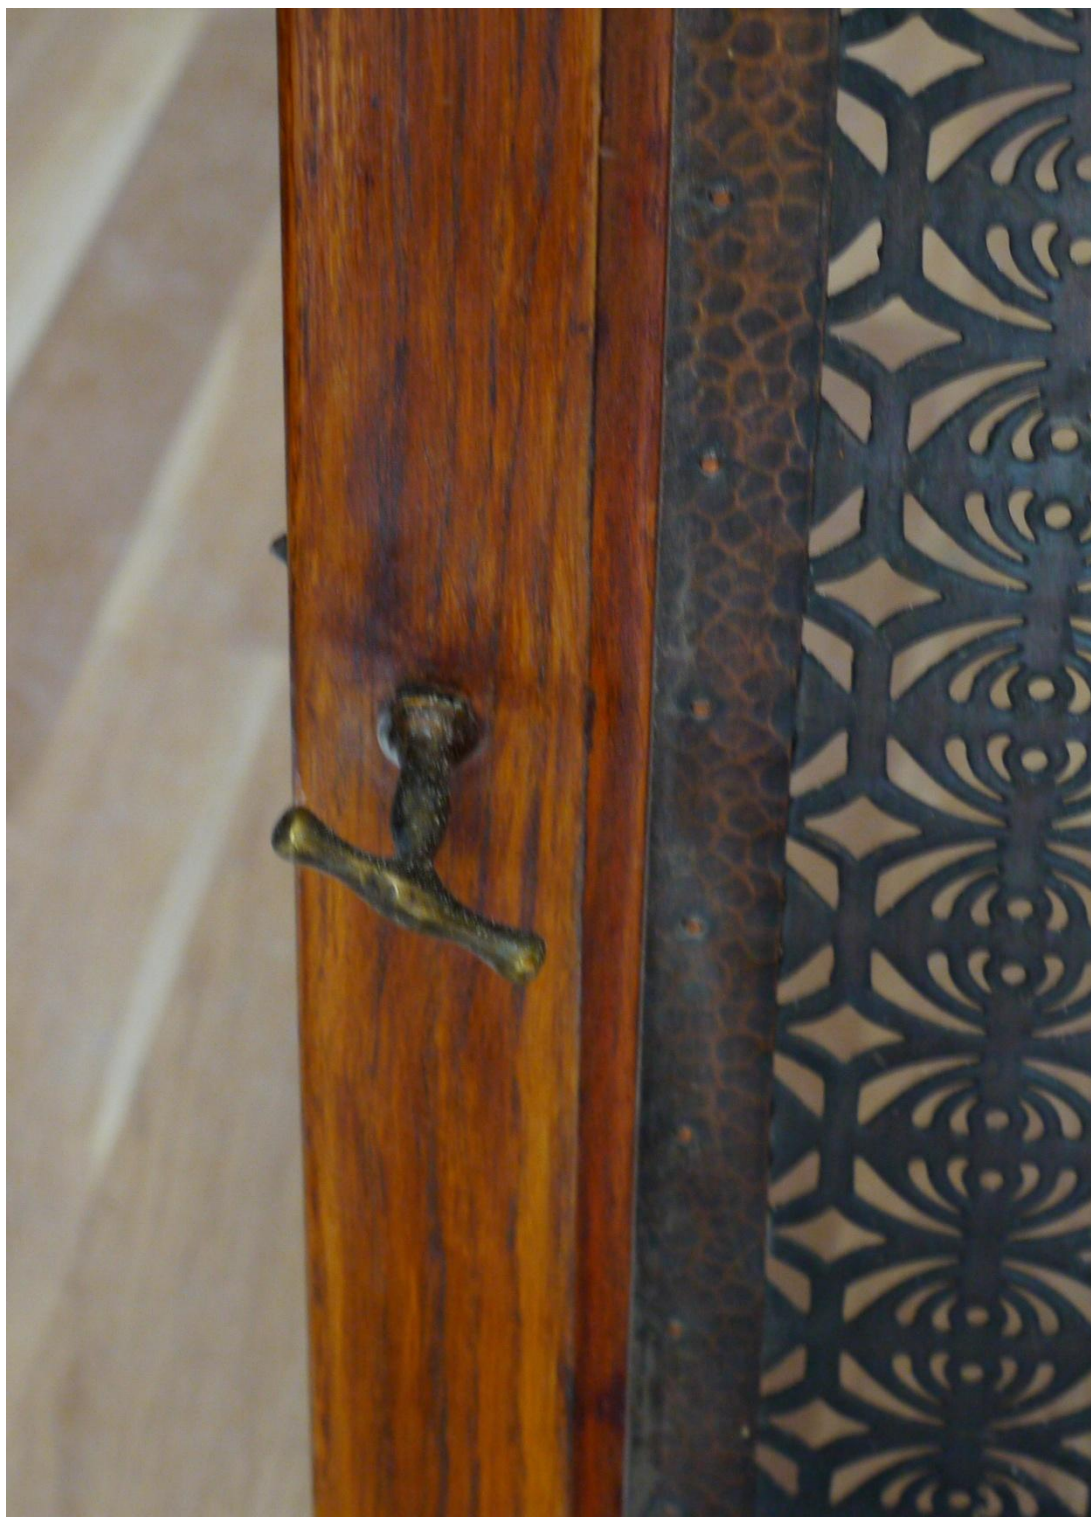
Obr. č. 4. Stav při průzkumu – kryt radiátoru – detail.
Dvířka jsou tvořená hladkým rámem s výplní /mřížkou/ z mosazného plechu. Mřížka je lemovaná tepanou měděnou páskou. Jazýčkový zámek se otvírá mosaznou kličkou ve tvaru písmene velkého T.

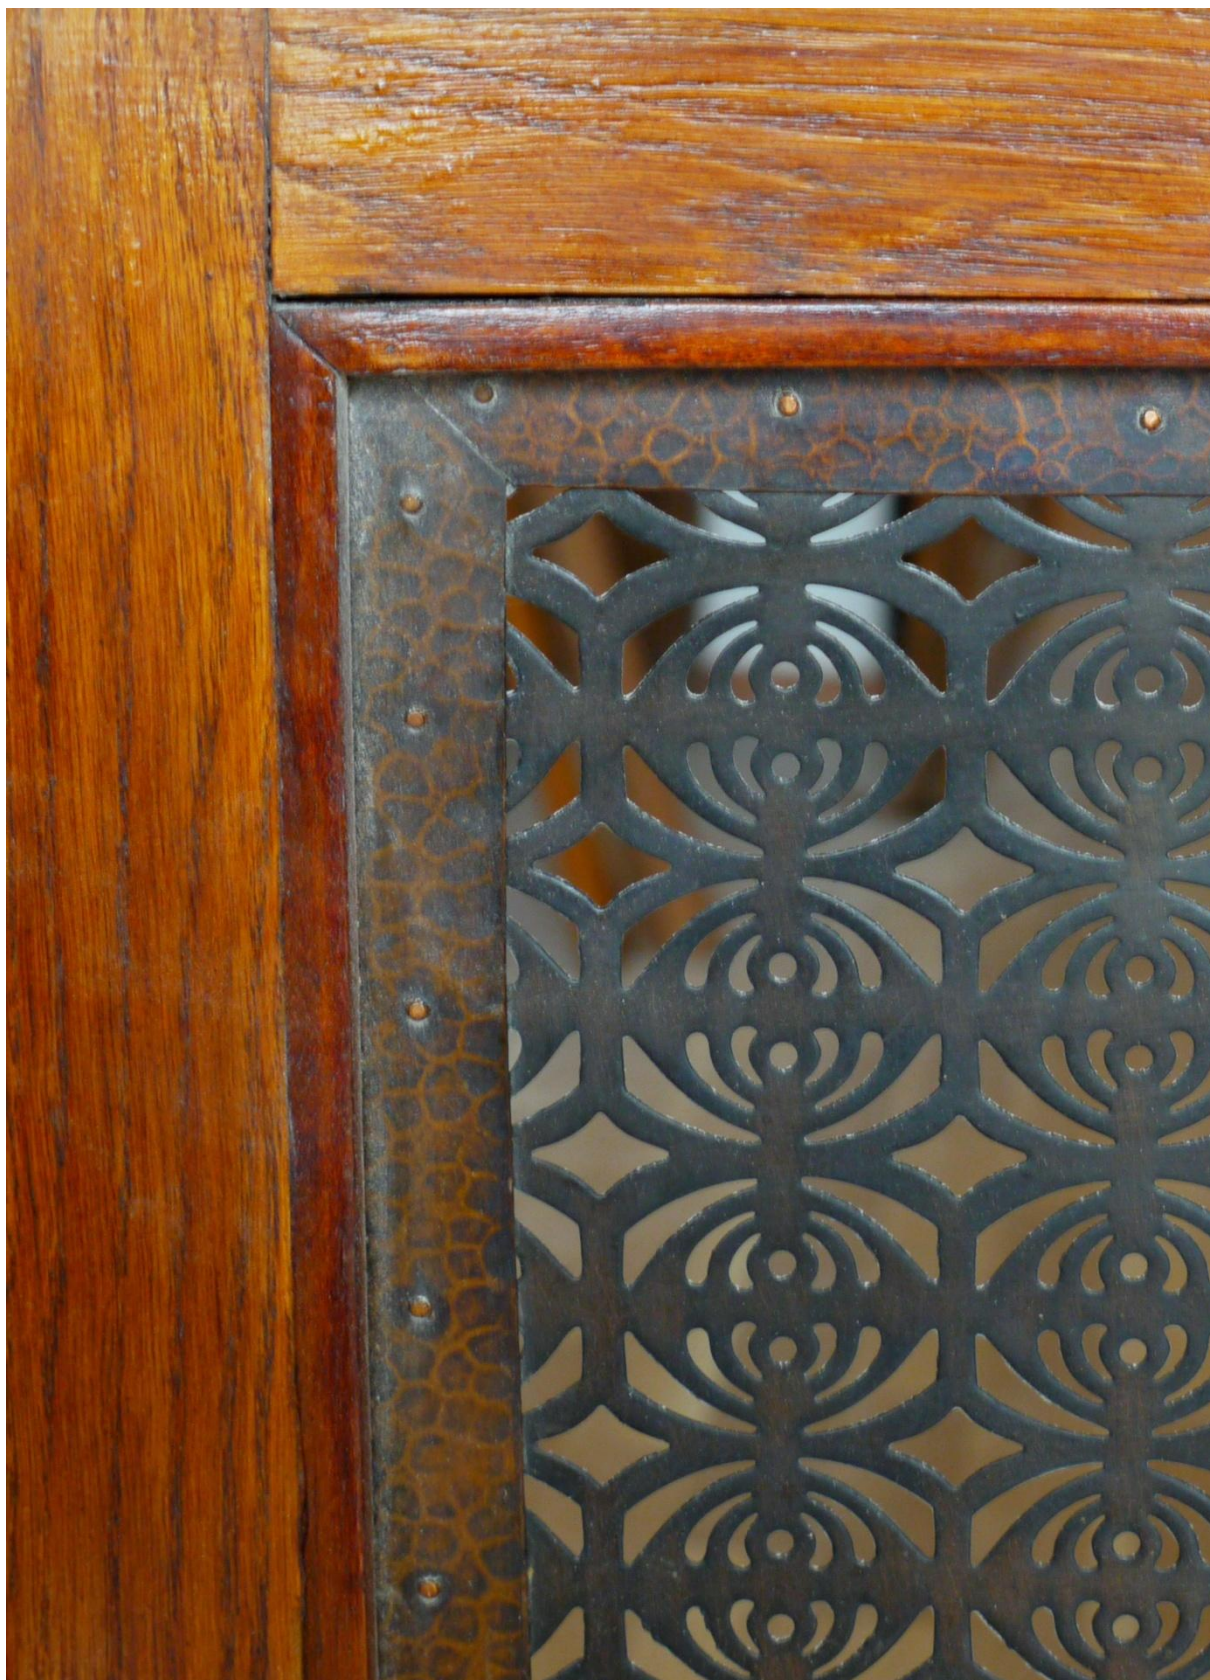
Obr. č. 5. Stav při průzkumu – kryt radiátoru – detail.
Dvířka jsou tvořená hladkým rámem s výplní /mřížkou/z mosazného plechu. Mřížka je lemovaná tepanou měděnou páskou a je zalištovaná subtilní dřevěnou lištou.

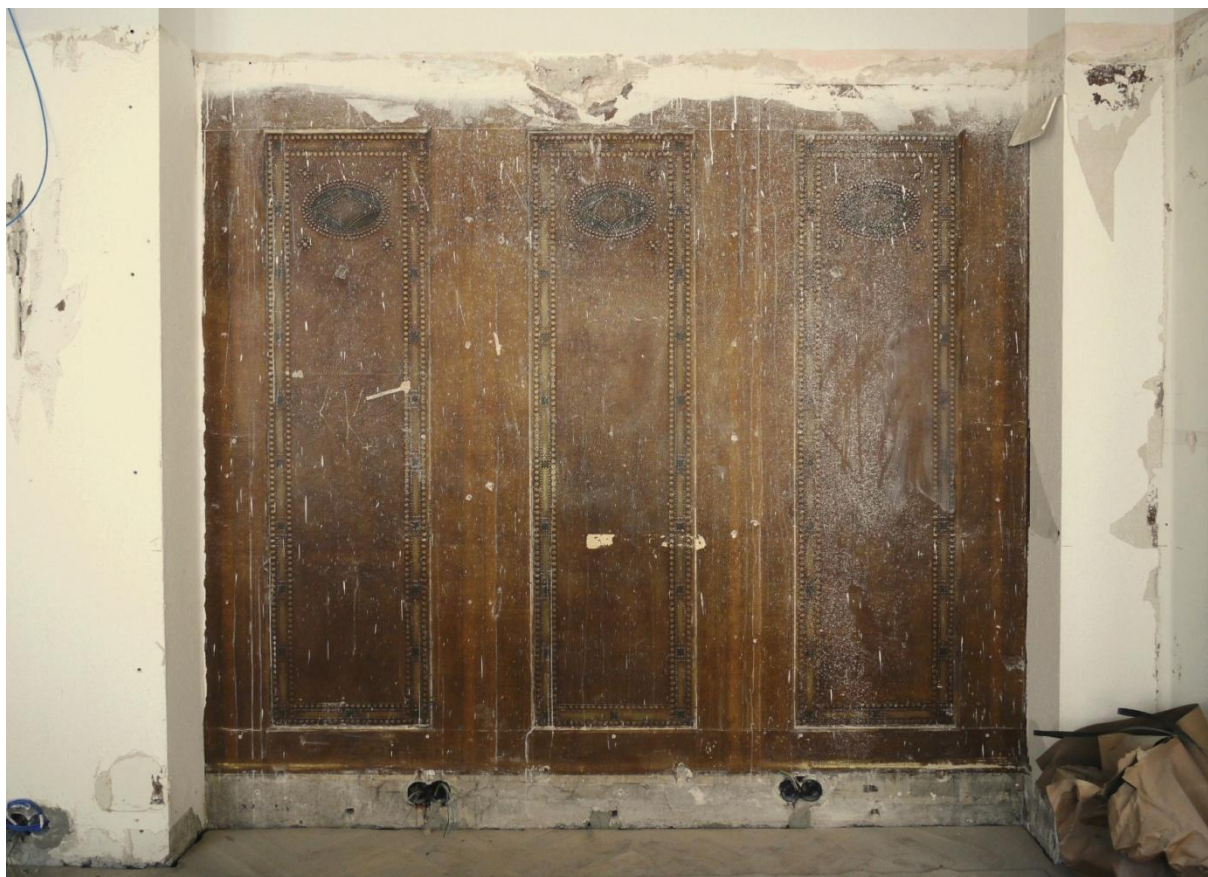
Obr. č. 1. Stav při průzkumu – stěna s tapetou – celkový pohled.

Na snímku je pohled na jednu ze stěn s tapetou. Dobře patrné je členění stěny. Soklová část překrývala spodní okraj tapety o cca 1 cm. Jednotlivé pruhy tapet byly odděleny zdvojenou subtilní lištou. Zdvojené lišty byly zřejmě i v rozích. Vrchní římsa také překrývala hranu tapety a výškově byla zřejmě zároveň s obložkami dveří. V jednotlivých pruzích tapet byly dřevěné rámečky přibité tenkými hřebíčky do lišt pod tapetami. Rámečky zakrývaly napojování tapety.

Restaurátorský návrh: Návrh restaurování tapet navrhne odborník s patřičnou licenci MK ČR. Chybějící dřevěné části byly velmi pravděpodobně také z dubového dřeva. Prvky budou muset být vyrobeny jako volné repliky vycházející z tvarosloví dochovaných obkladů ve vedlejších místnostech.

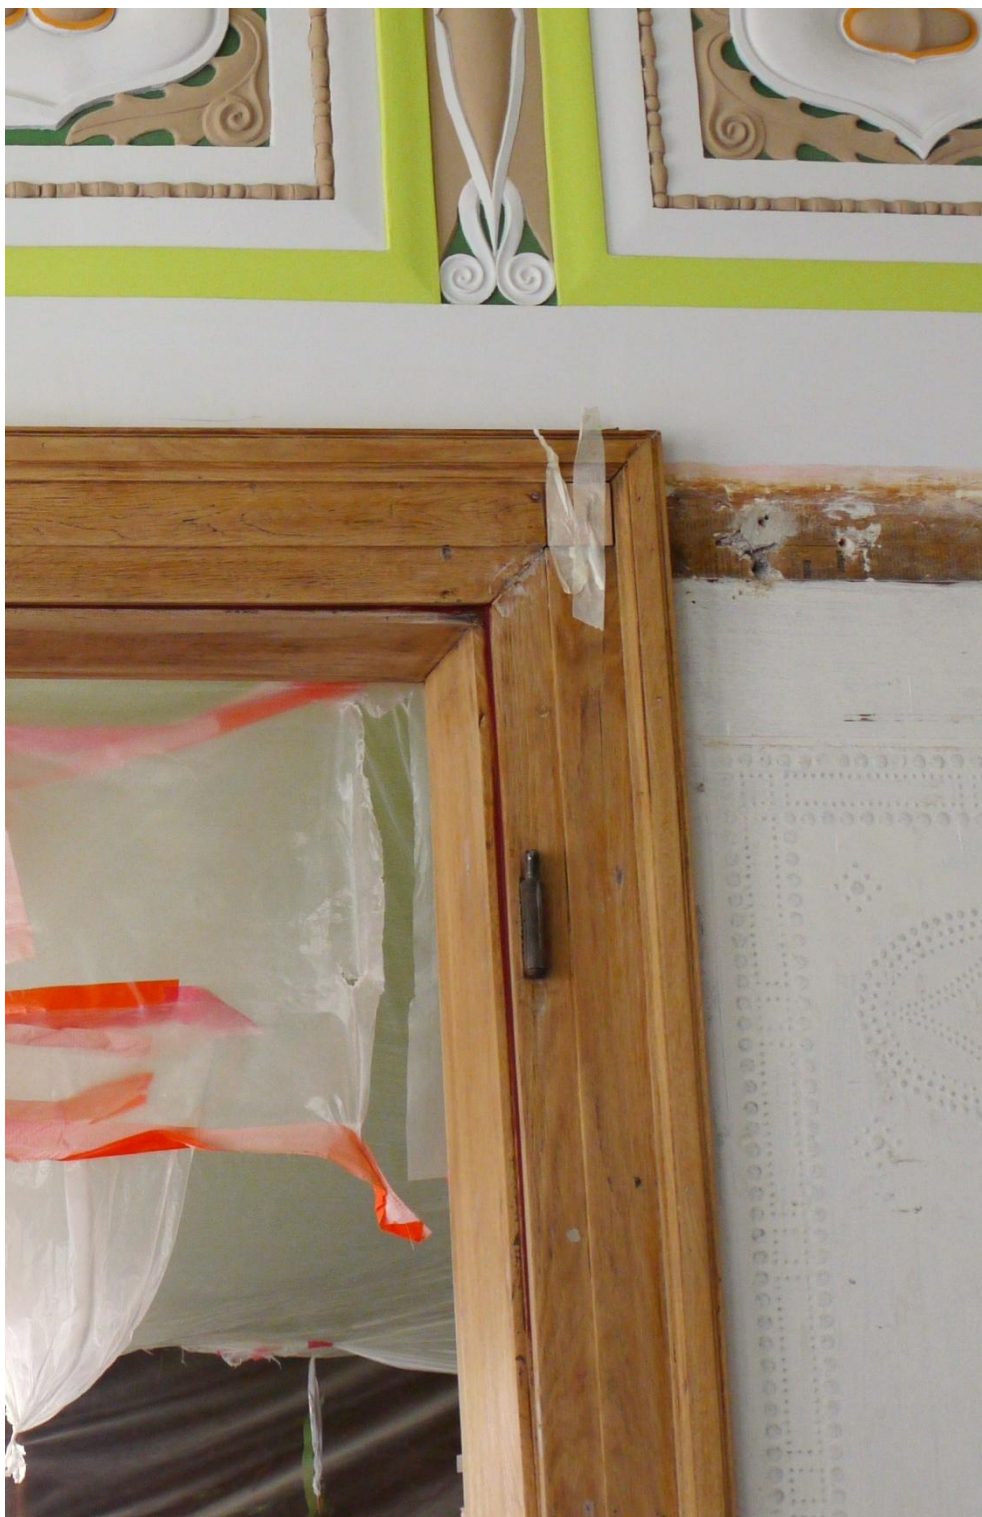
Obr. č. 2. Stav při průzkumu – stěna s tapetou – detail.
Na snímku je pohled na jednu ze stěn se dveřmi. Vrchní římsa, rámuující pole s tapetami, byla zřejmě do stejné výšky jako obložka dvevní zárubně.

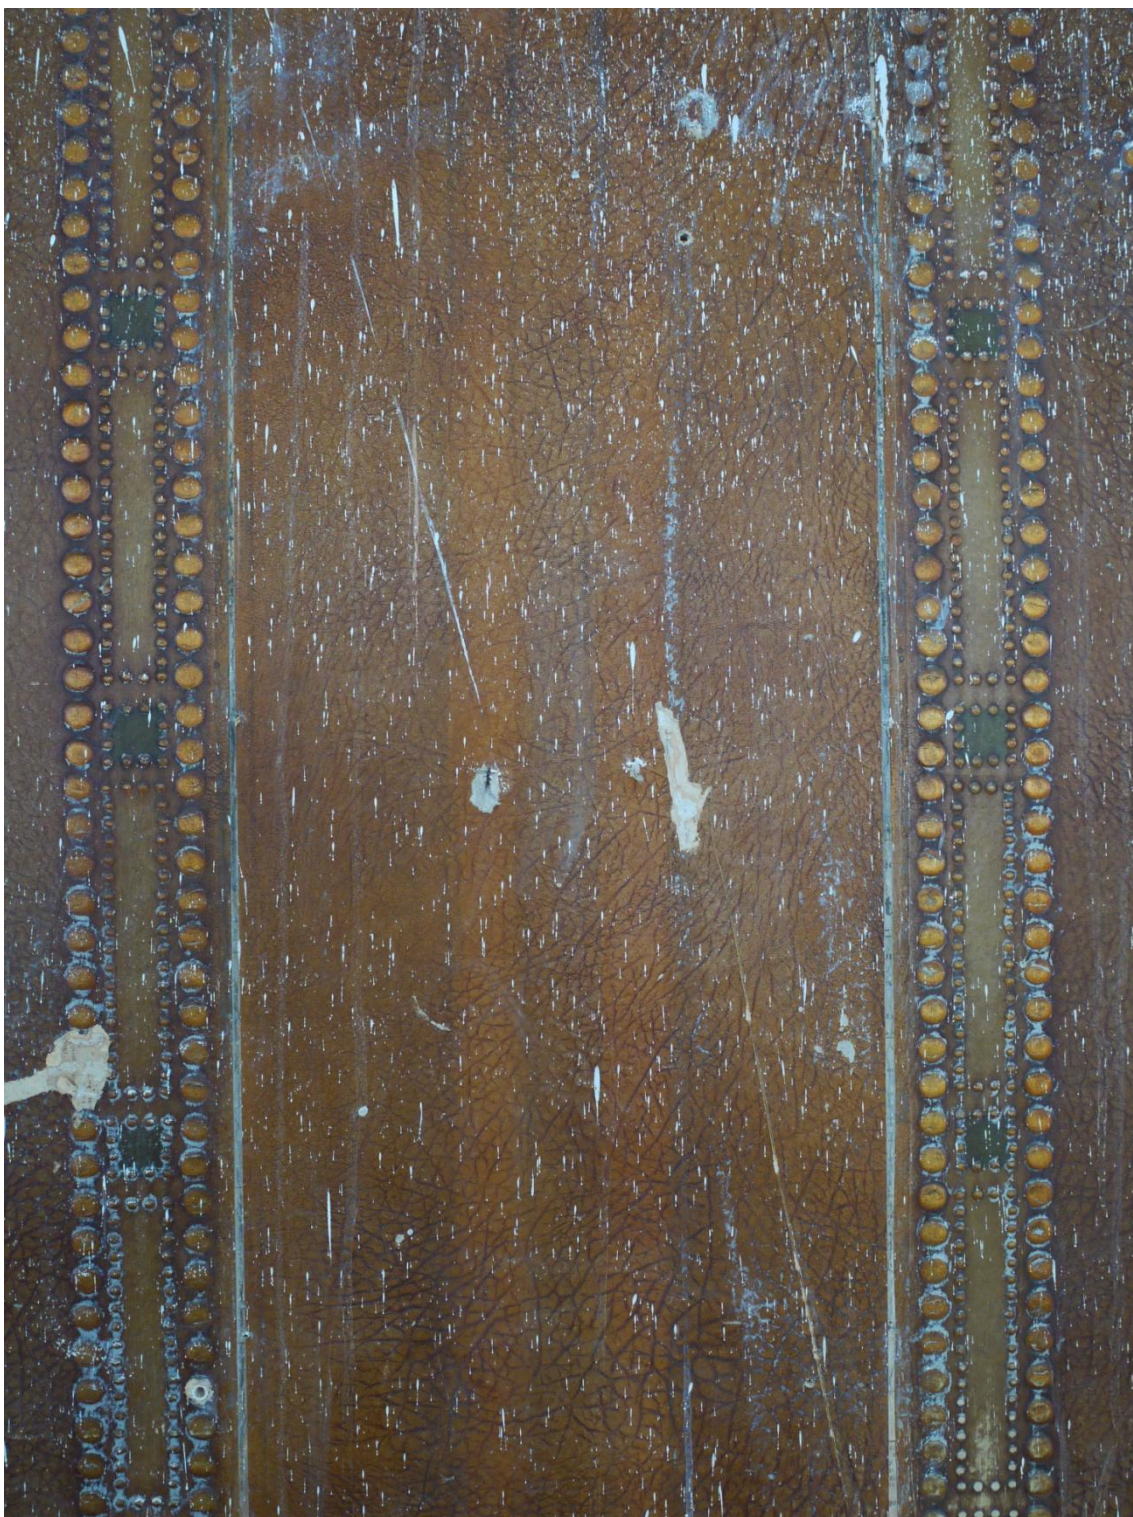
Obr. č. 5. Stav při průzkumu – stěna s tapetou – detail.
Jednotlivá pole s tapetami byly opticky odděleny dvojicí subtilních lišt. Lišty byly uchyceny hřebíčky zatlučenými přímo do stěny.

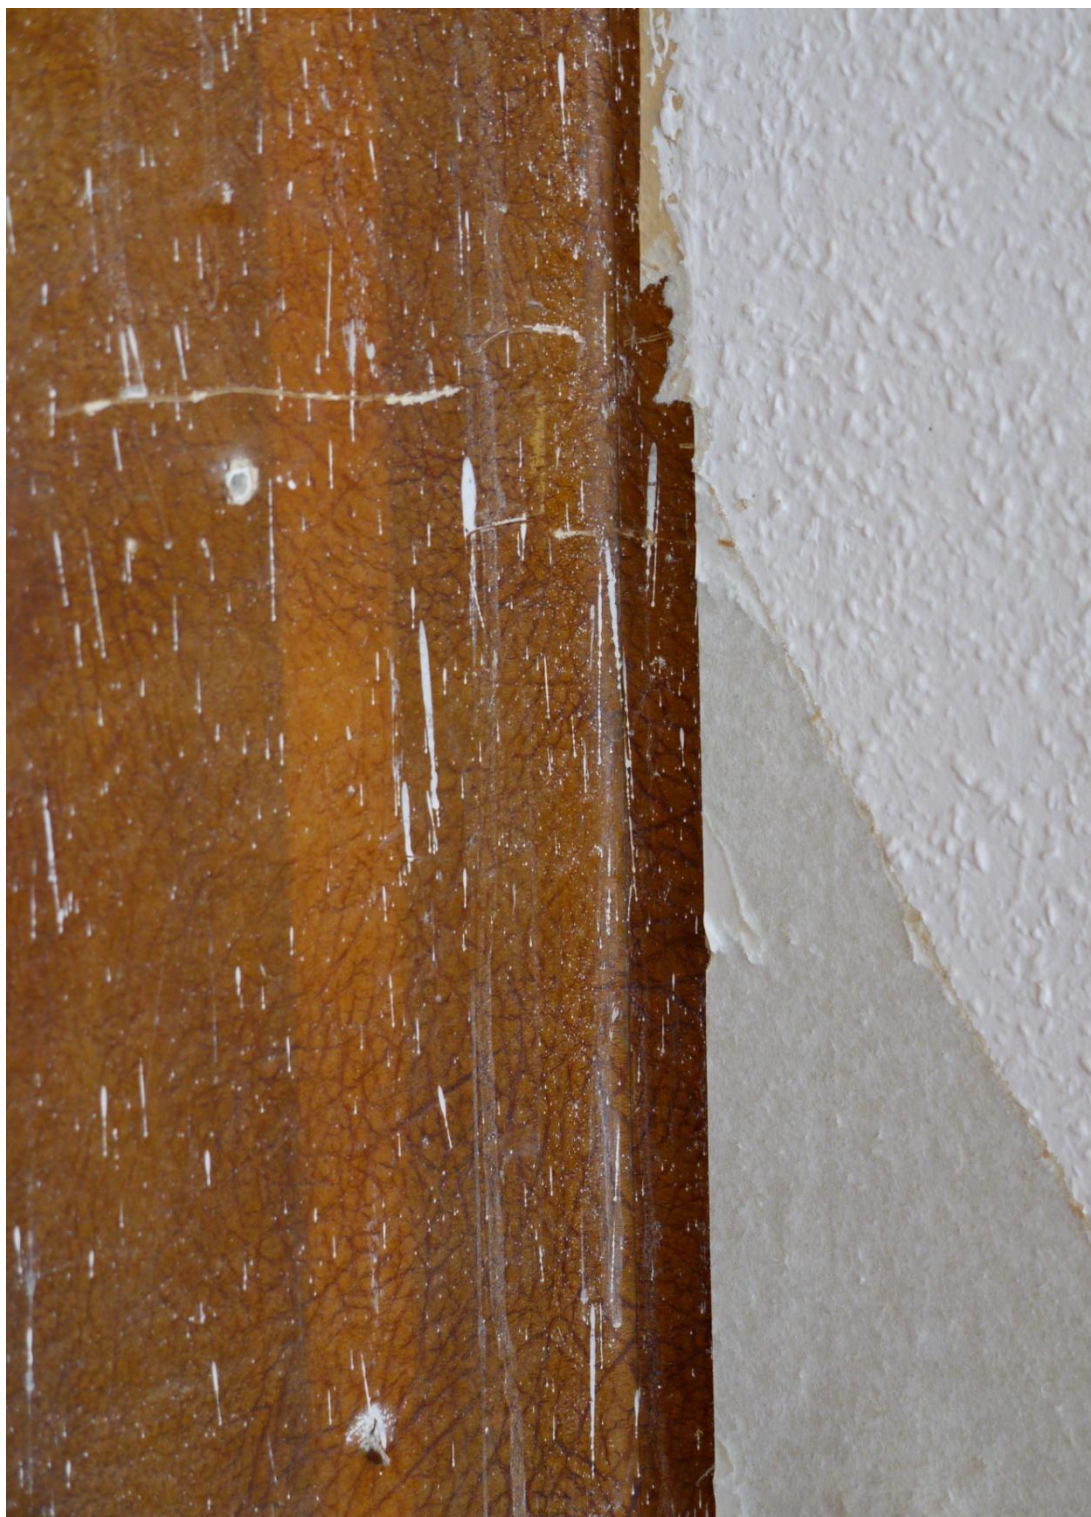
Obr. č. 6. Stav při průzkumu – stěna s tapetou – detail.
Jednotlivá pole s tapetami byly opticky odděleny dvojicí subtilních lišt. Zdvojené lišty byly pravděpodobně také v rozích stěn.

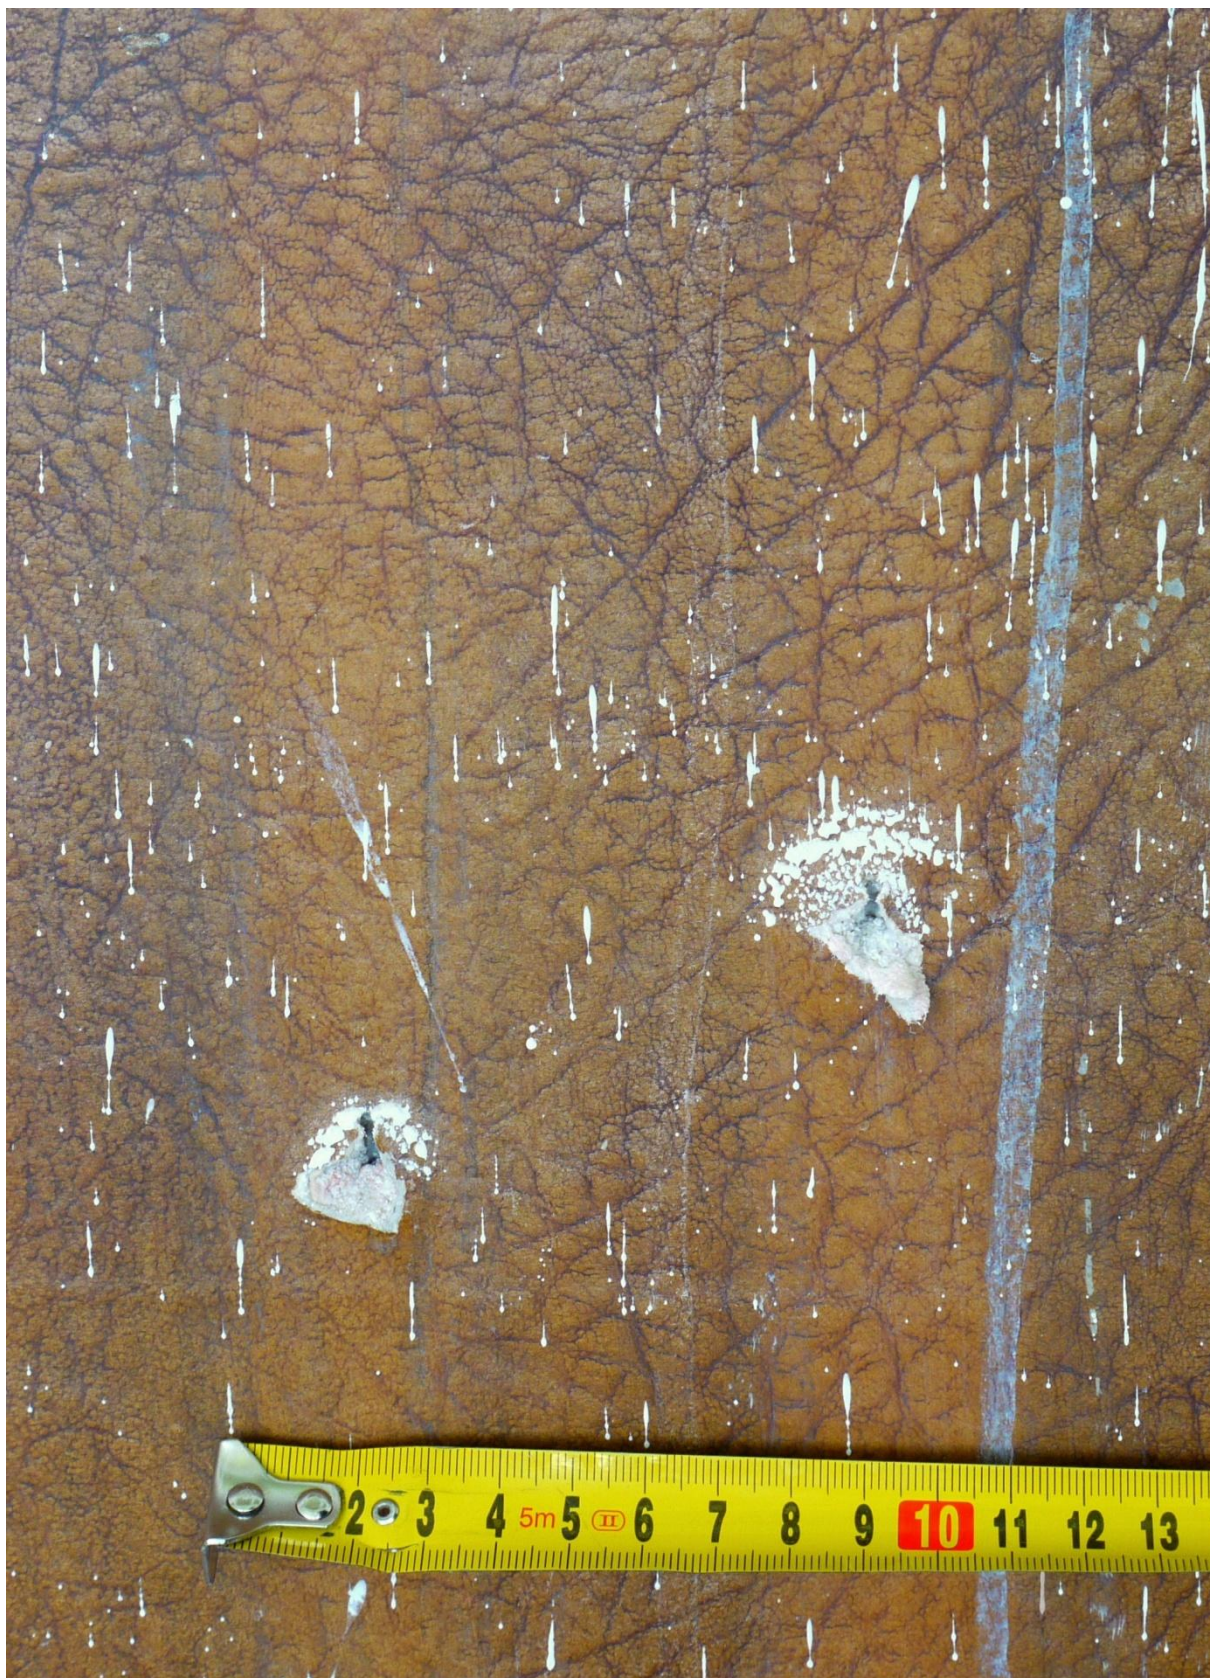
Obr. č. 7. Stav při průzkumu – stěna s tapetou – detail.
Jednotlivá pole s tapetami byly opticky odděleny dvojicí subtilních lišt. Zdvojené lišty byly podle otisku široké 2,5 – 3 cm maximálně.

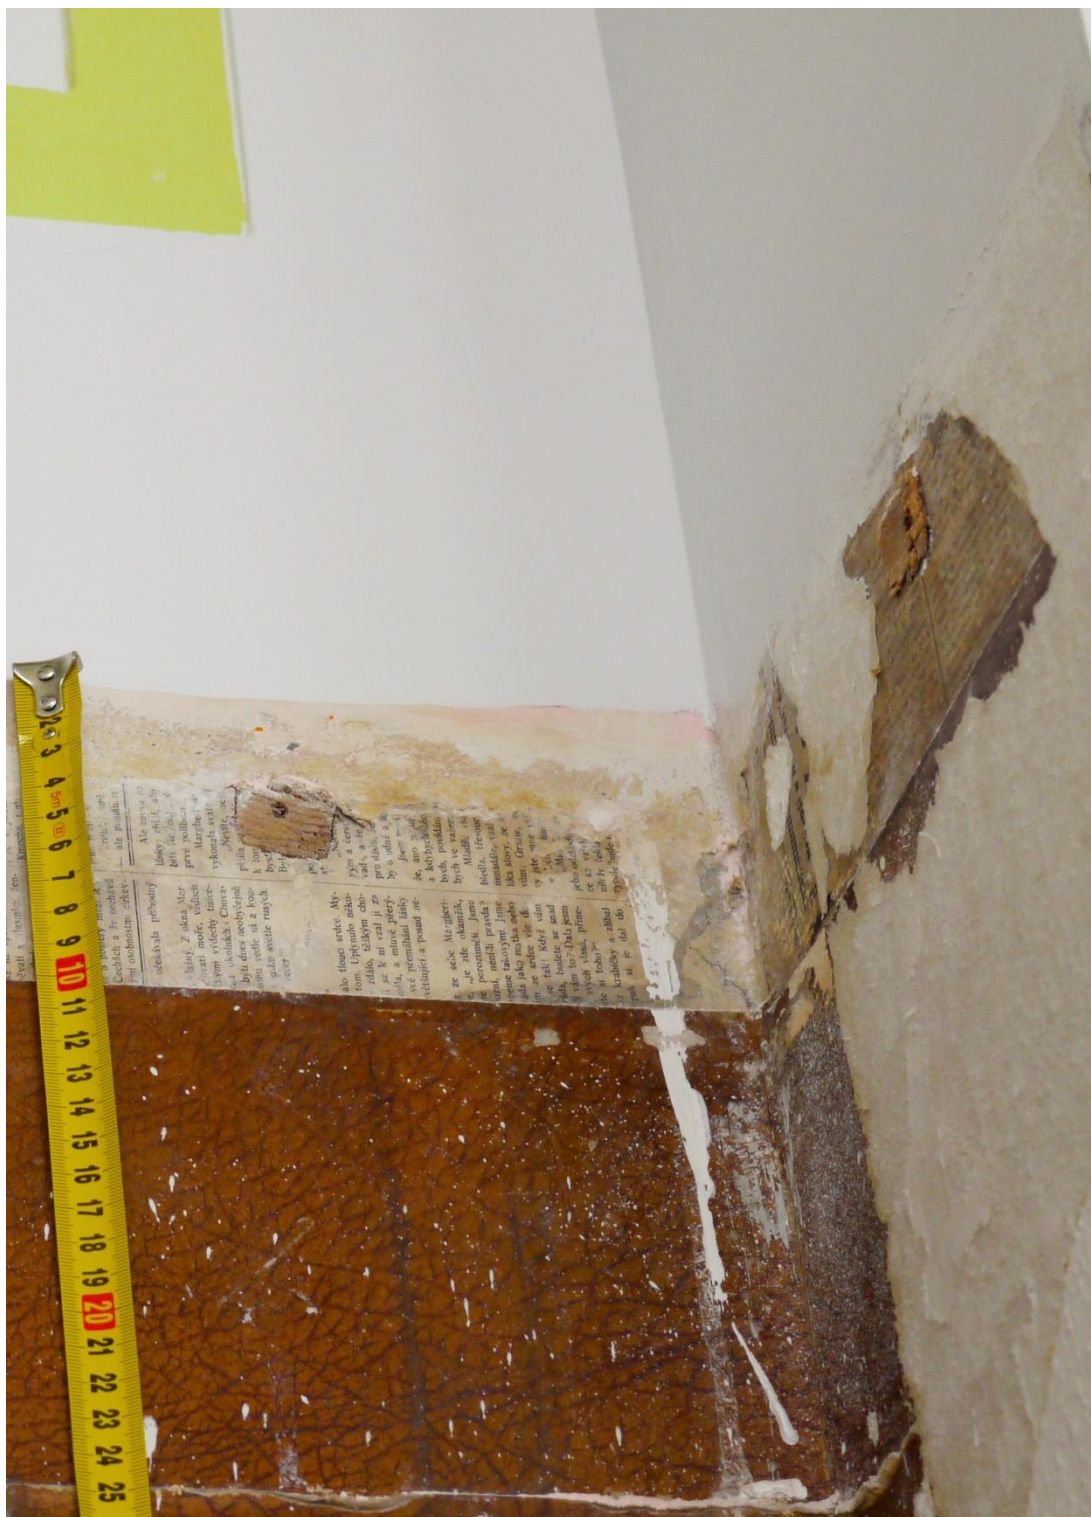
Obr. č. 8. Stav při průzkumu – stěna s tapetou – detail.
Vrchní římsa byla vysoká kolem 11 cm.

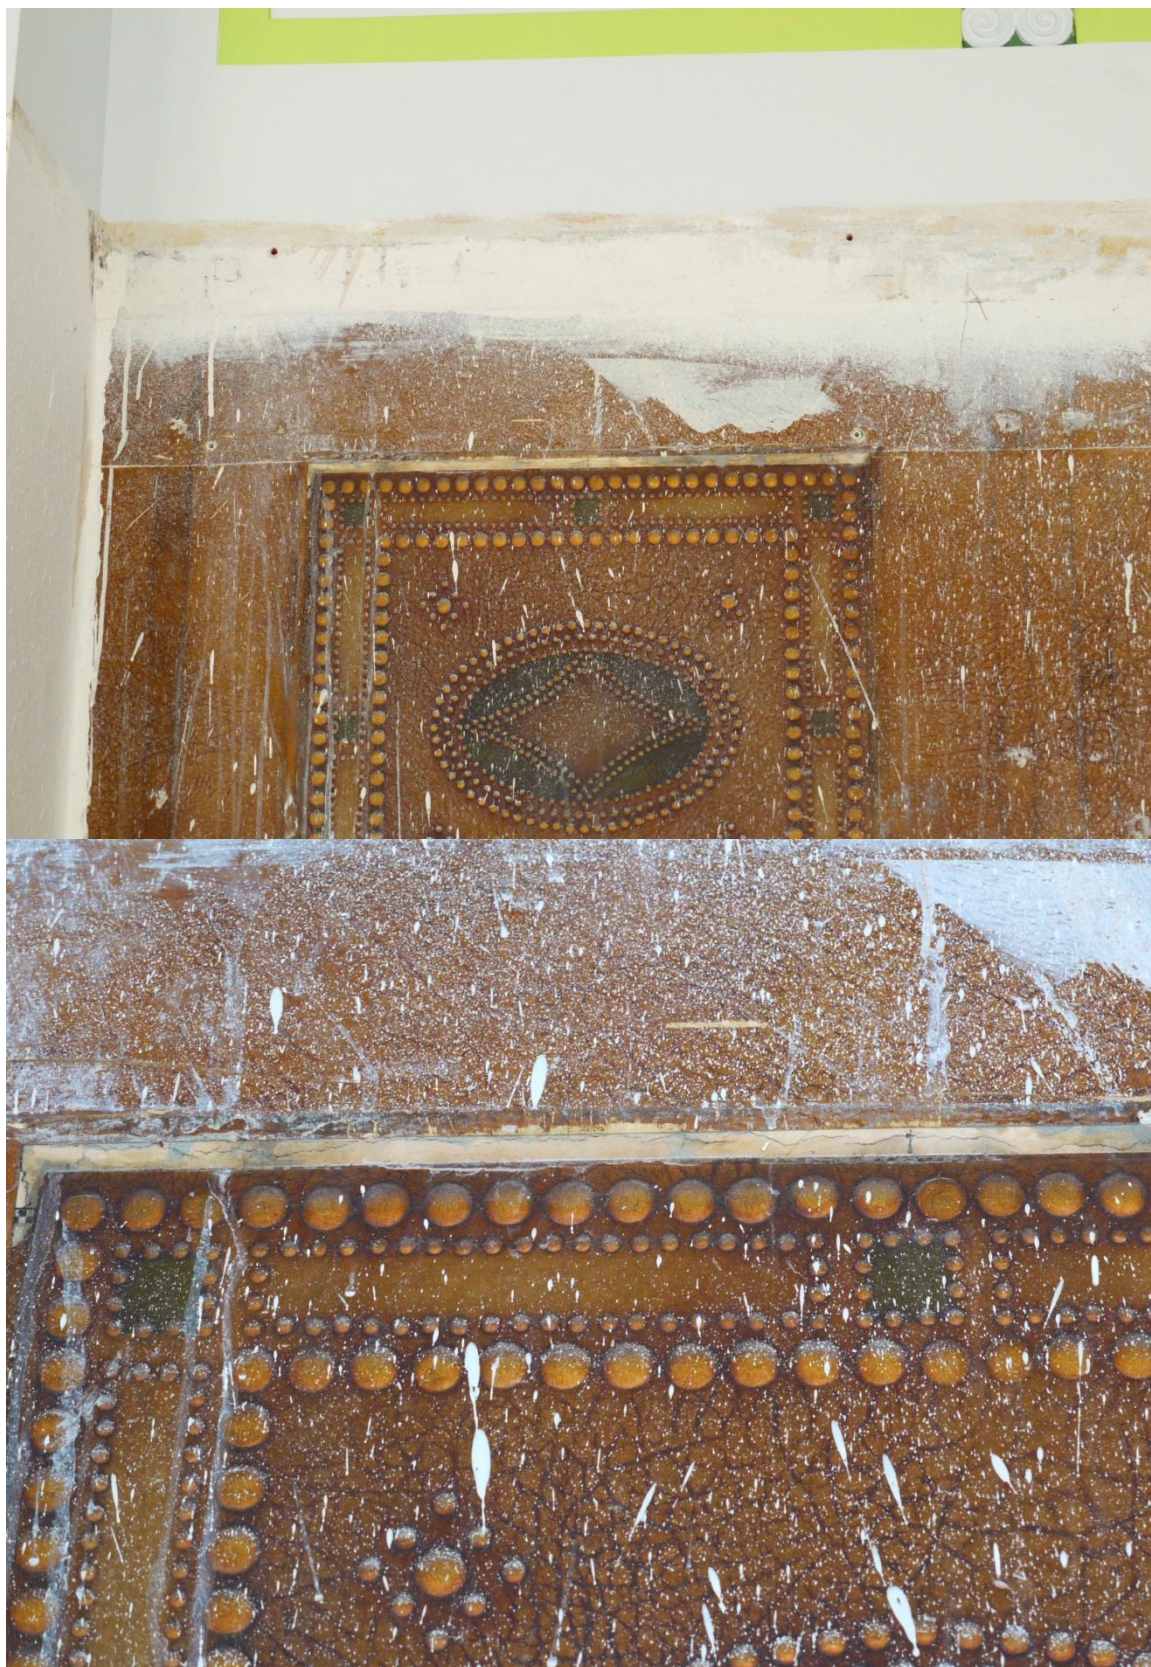
Obr. č. 9+10. Stav při průzkumu – stěna s tapetou – detail.

V jednotlivých pruzích tapet byly rámečky přibité tenkými hřebíčky do lišt pod tapetami. Rámečky zakrývaly napojování tapety. Na snímcích je vidět dřevěná lišta pod spárou napojovaných částí tapet. V liště jsou patrné stopy po drobných hřebíčcích. Rámeček mohl být i kovový.
