DIAGNOSTICKÝ PRŮZKUM  
KONSTRUKCE VOZOVKY  
SILNICE II/323  
KM 13,810 - 21,658

Zpráva č. DV-15-063-01/4 z 09/2015

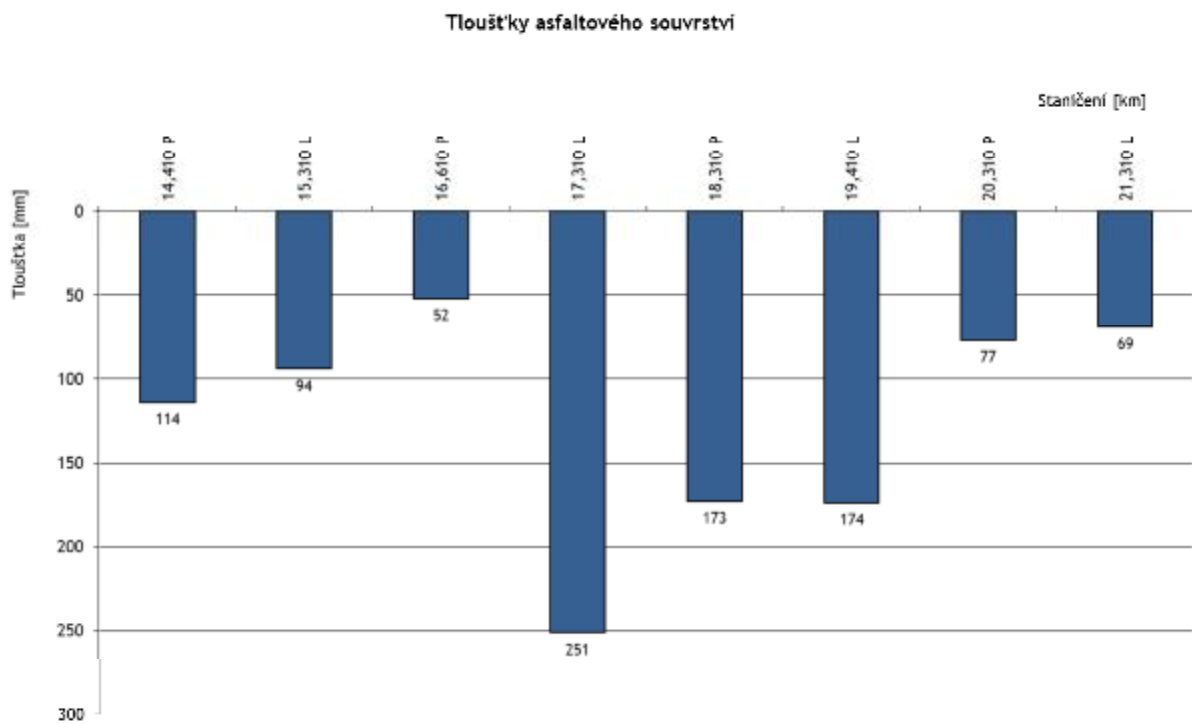
Graf 1

Na citovaném úseku silnice bylo odebráno celkem 8 jádrových vývrtů. Asfaltové souvrství tvoří obrusná, ložní a podkladní souvrství. Tloušťky jednotlivých vrstev a celková tloušťka asfaltového souvrství jsou uvedeny v následující tabulce a graficky znázorněny v následujícím grafu. Jádrové vývrty a geotechnické sondy byly provedeny vždy 1,00 m od pravého okraje vozovky v jednotlivých směrech.

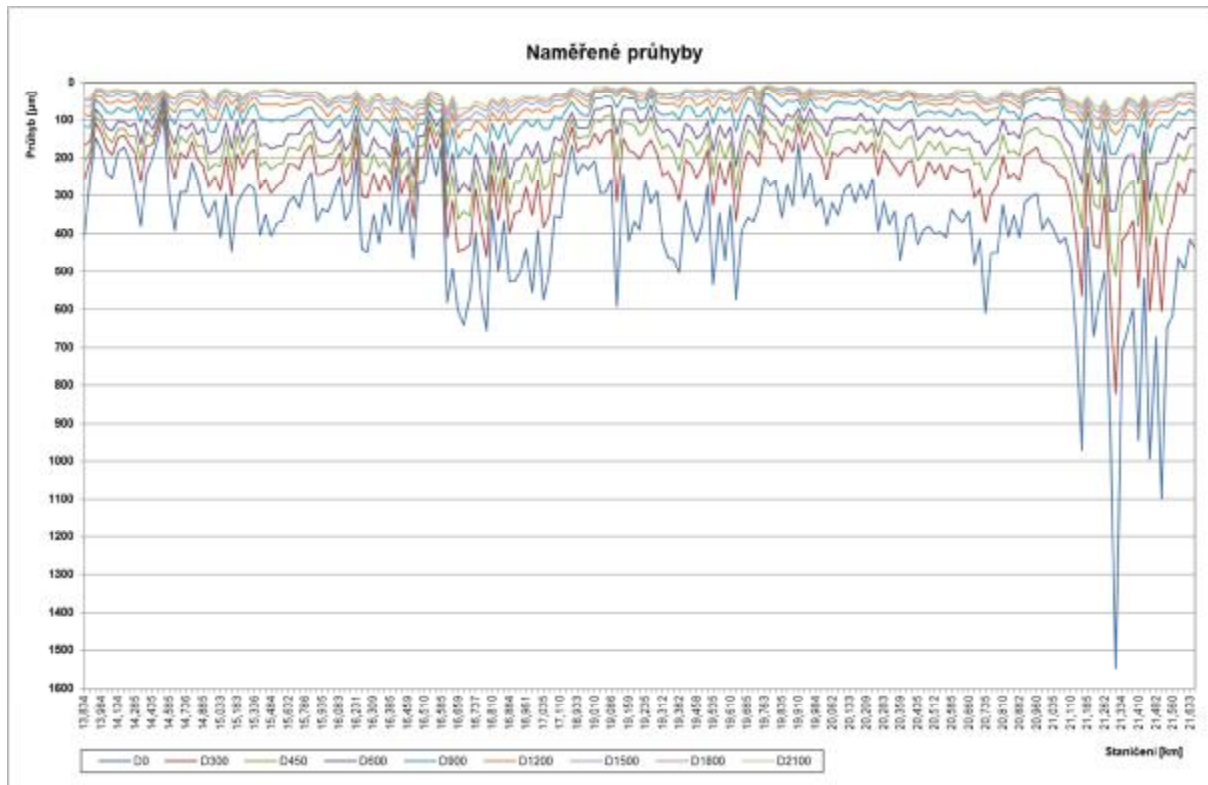
Graf 5a

Výsledky měření únosnosti prokázaly, že konstrukce vozovky v citovaném úseku je místy nehomogenní a místy nedostatečná. Dosažené výsledky měření únosnosti, naměřené průhyby a vypočtené moduly jsou graficky znázorněny v následujících grafech a tabulce.

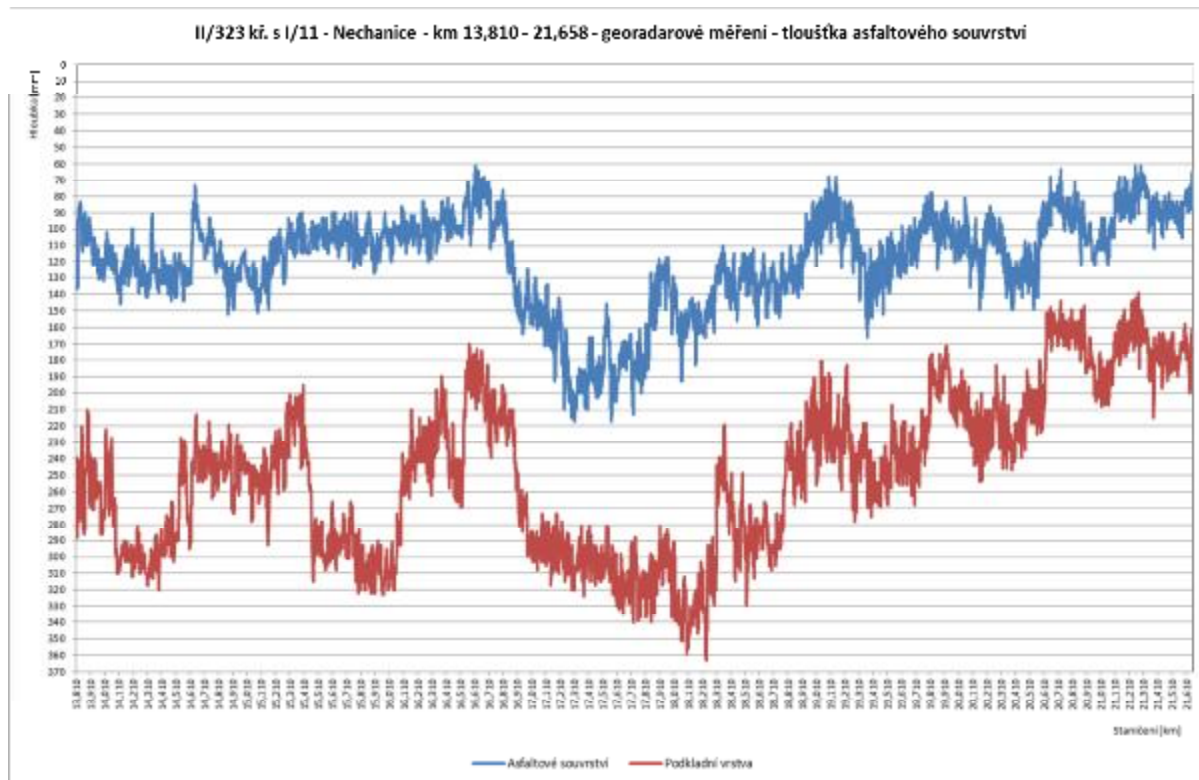
Graf 6

Cílem geofyzikálního měření pomocí radaru bylo určit kontinuálně tloušťku konstrukčních vrstev vozovky.
