DIAGNOSTICKÝ PRŮZKUM
KONSTRUKCE VOZOVKY
SILNICE III/31911
KM 0,000 - 1,845

Zpráva č. DV-15-063-24/4 z 09/2015

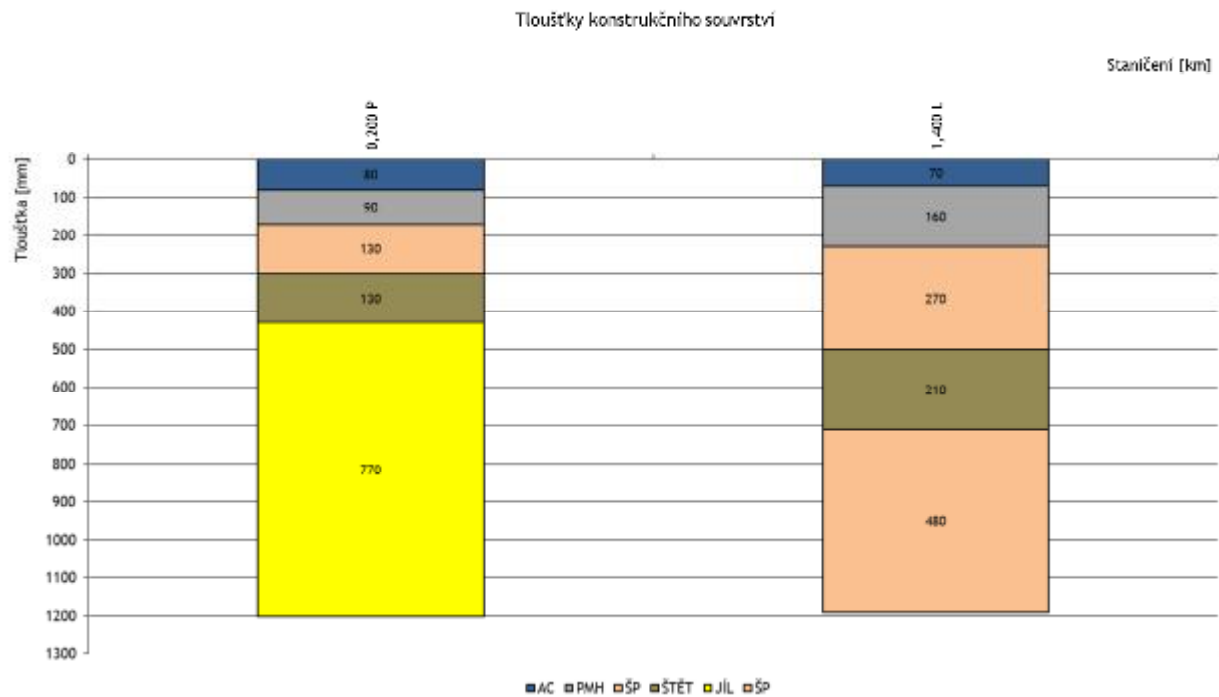
Graf 2

Sonda č.	1
Staničení [km]	0,200 P
Tloušťky konstrukčního souvrství [mm]	
AC	80
PMH	90
ŠP 0/63	130
ŠTĚT	130
PÍŠČITÝ JÍL F4 CS	770

Sonda č.	2
Staničení [km]	1,400 L
Tloušťky konstrukčního souvrství [mm]	
AC	70
PMH	160
ŠP 0/32	270
ŠTĚT	210
ŠP 0/45	480

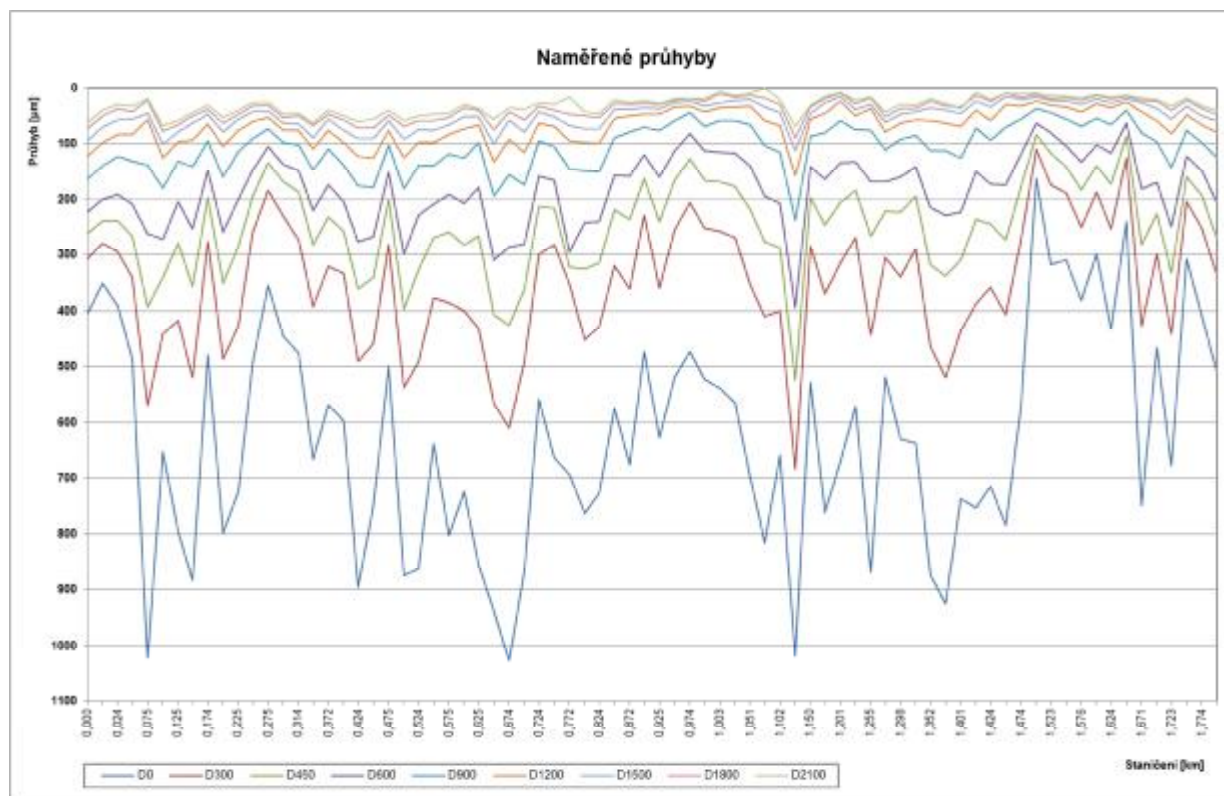
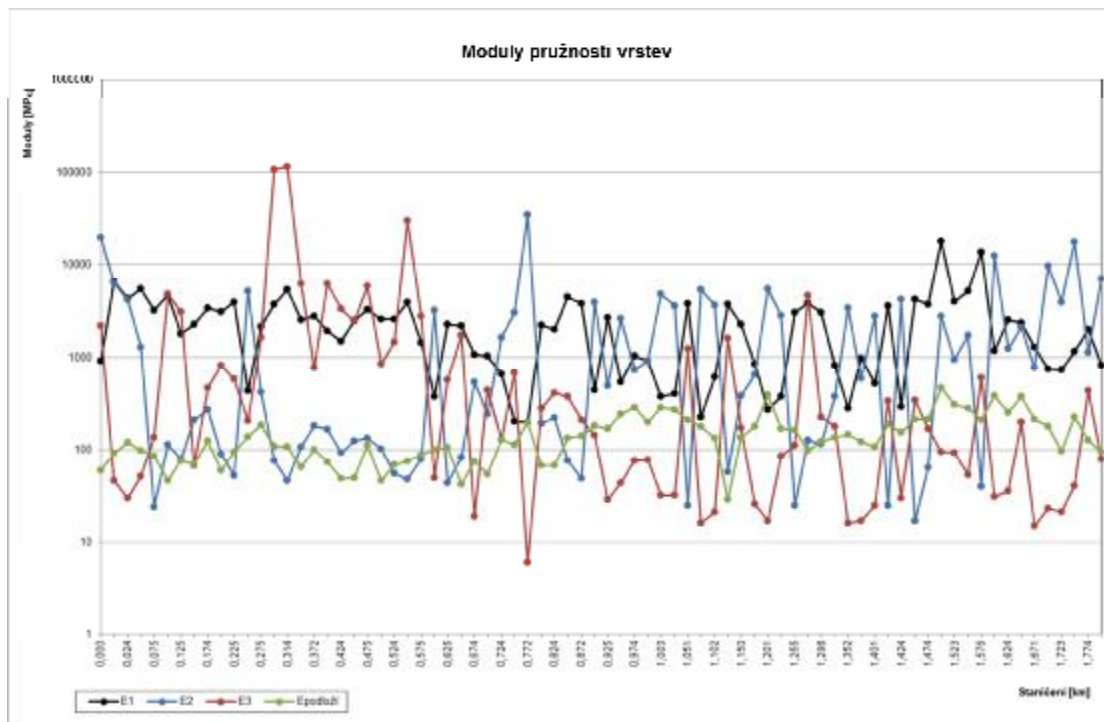
Graf 3a

Výsledky měření únosnosti prokázaly, že konstrukce vozovky v citovaném úseku je místy nehomogenní a místy nedostatečná. Dosažené výsledky měření únosnosti, naměřené průhyby a vypočtené moduly jsou graficky znázorněny v následujících grafech.

Naměřené průhyby [μm]								
D0	D300	D450	D600	D900	D1200	D1500	D1800	D2100
627	351	249	181	106	68	50	38	31
Moduly pružnosti vrstev [MPa]				Zbytková životnost / zesílení				
E1	E2	E3	Ep	roky	[cm]			
2535	2516	4125	150	12	3
