Hlavní prohlídka 20.09.2015

285-008

Název objektu: JAROMER přes řeku Úpu

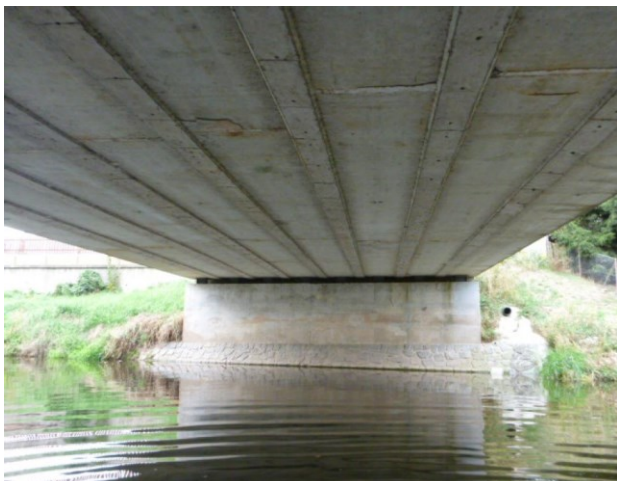
Opěra na začátku mostu

- trhliny na opěrách a křídlech v místě pracovních spar
- trhliny místy proteklé s vápennými výluhy
- poteklá opěra na začátku mostu vlevo s povlakovou vegetací
- trhliny v UP na konci mostu vpravo od korodující výztuže
- počínající degradace betonu hrany UP na začátku mostu

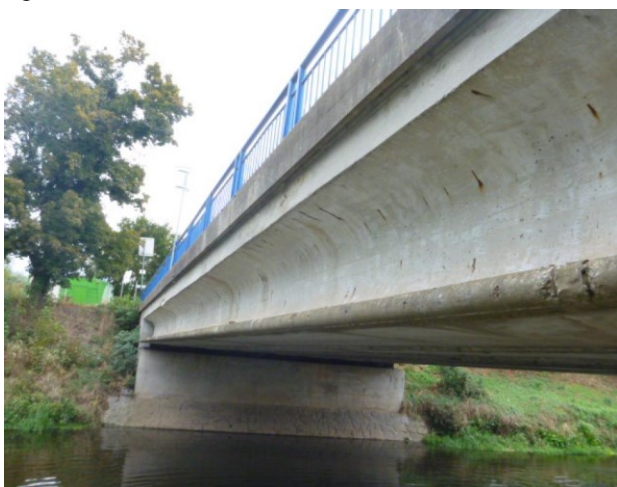
Opěra na konci mostu

- svislá trhlina v hraně opěry na konci mostu vpravo
