## OBSAH:

## 3. PROHLÍDKA LOKALITY V TERÉNU

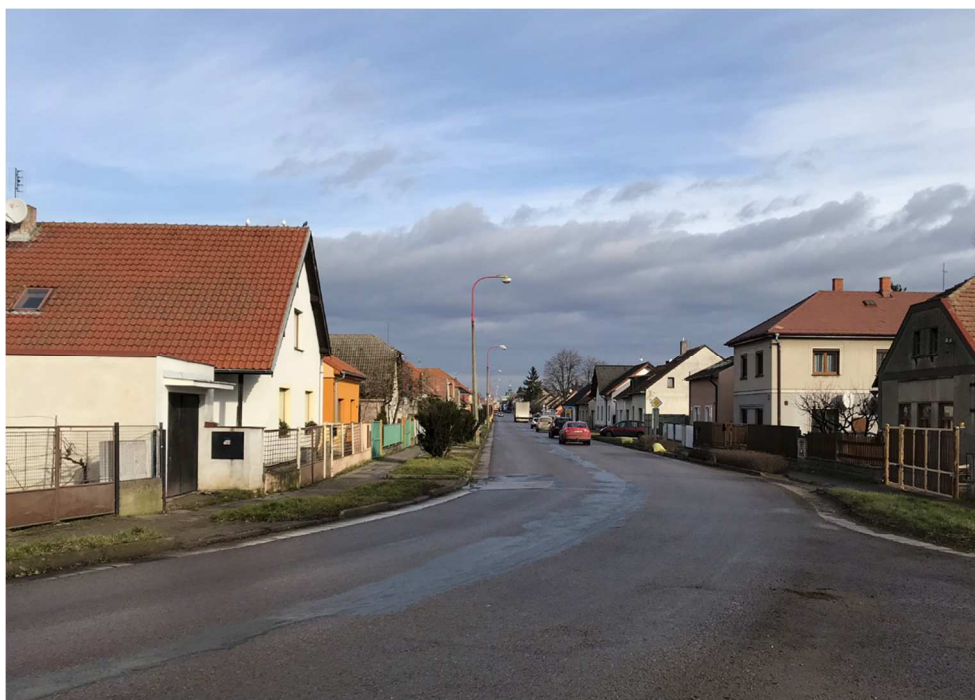
Prohlídka lokality byla provedena auditorským týmem dne 5. 10. 2021 se zaměřením na pohyb pěších a případné skoronehody pěších a automobilové dopravy. V rámci prohlídky byla provedena podrobná video dokumentace. Výstupy z provedené prohlídky byly auditorským týmem zohledněny v rámci identifikace bezpečnostních rizik posuzované lokality.

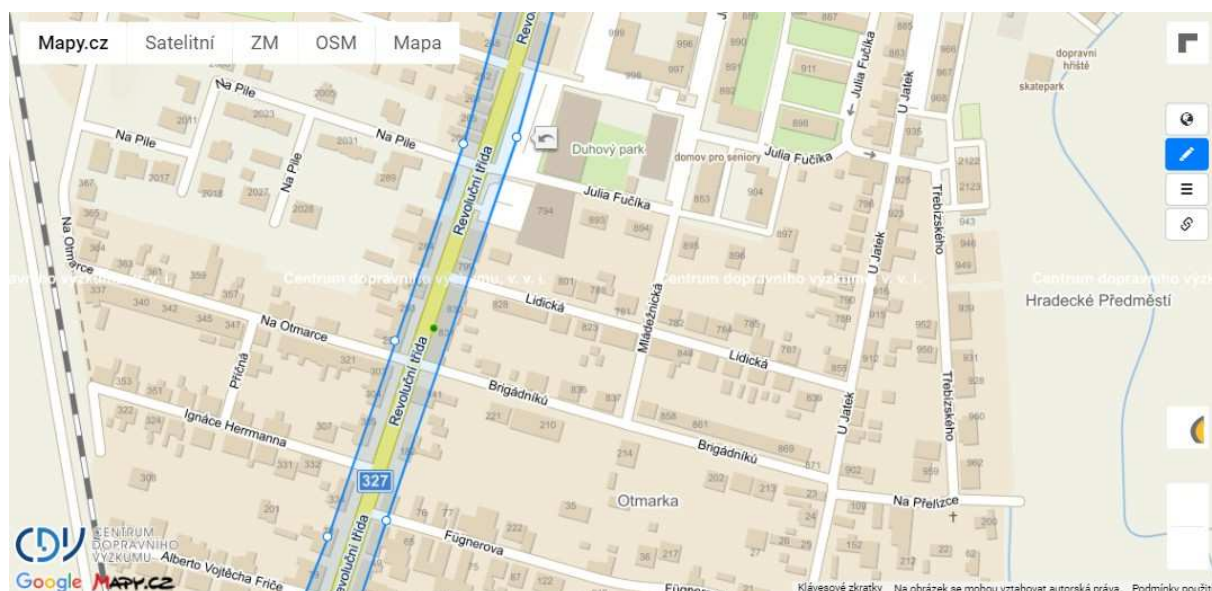
**Období:** 1.9.2019 až 30.9.2021

**Území:** 50.23086 15.48562,50.23084 15.48637,50.23575 15.48899,50.23814 15.49005,50.24091  
15.49095,50.24095

15.49052,50.23838 15.48962,50.23571 15.48845,50.23319 15.48709,50.23086 15.48562

Za poslední dva roky se v řešeném úseku Revoluční třídy stalo celkem 8 nehod z toho jedna nehoda byla s těžkým zraněním. Jednalo se o nehodu srážka s jedoucím nekolejovým vozidlem (srážka osobního automobilu s jízdním kolem). Tato nehoda se stala v prostoru křižovatky ul. Revoluční třída x 1. máje x Alberto Vojtěcha Friče. I když to není předmětem PD, tak je třeba zde zmínit, že výjezd z vedlejší je ovlivněn přilehlou vegetací, která zasahuje do rozhledových trojúhelníků, ale také reklamními poutači a mobiliářem. Doporučujeme prověřit rozhledové trojúhelníky a všechny překážky, které zasahují do rozhledů, odstranit.
