ZODP.PROJEKTANT	VYPRACOVAL	KONTROLOVAL	Ing. Jan CHALOUPSKÝ Projekty, průzkumy a posudky staveb U Hřiště 639 Trutnov	
ING. CHALOUPSKÝ	ING. ZDENĚK PILC	ING. CHALOUPSKÝ		
INVESTOR: Královéhradecký kraj, Pivovarské náměstí 1245, 500 03 Hradec Králové				
AKCE :			FORMÁT	2A4
Vrchlabí - Domov pro seniory č.p. 590, budova A Stavební úpravy krovu a podkroví spojené s vestabou technického zázemí			DATUM	03/2015
			STUPEŇ	DPS
			ZAK. Č.	4049/12
			MĚŘITKO	Č. VÝKRESU
OBSAH :			1:50	D.1.1.b.6
ŘEZ A-A'

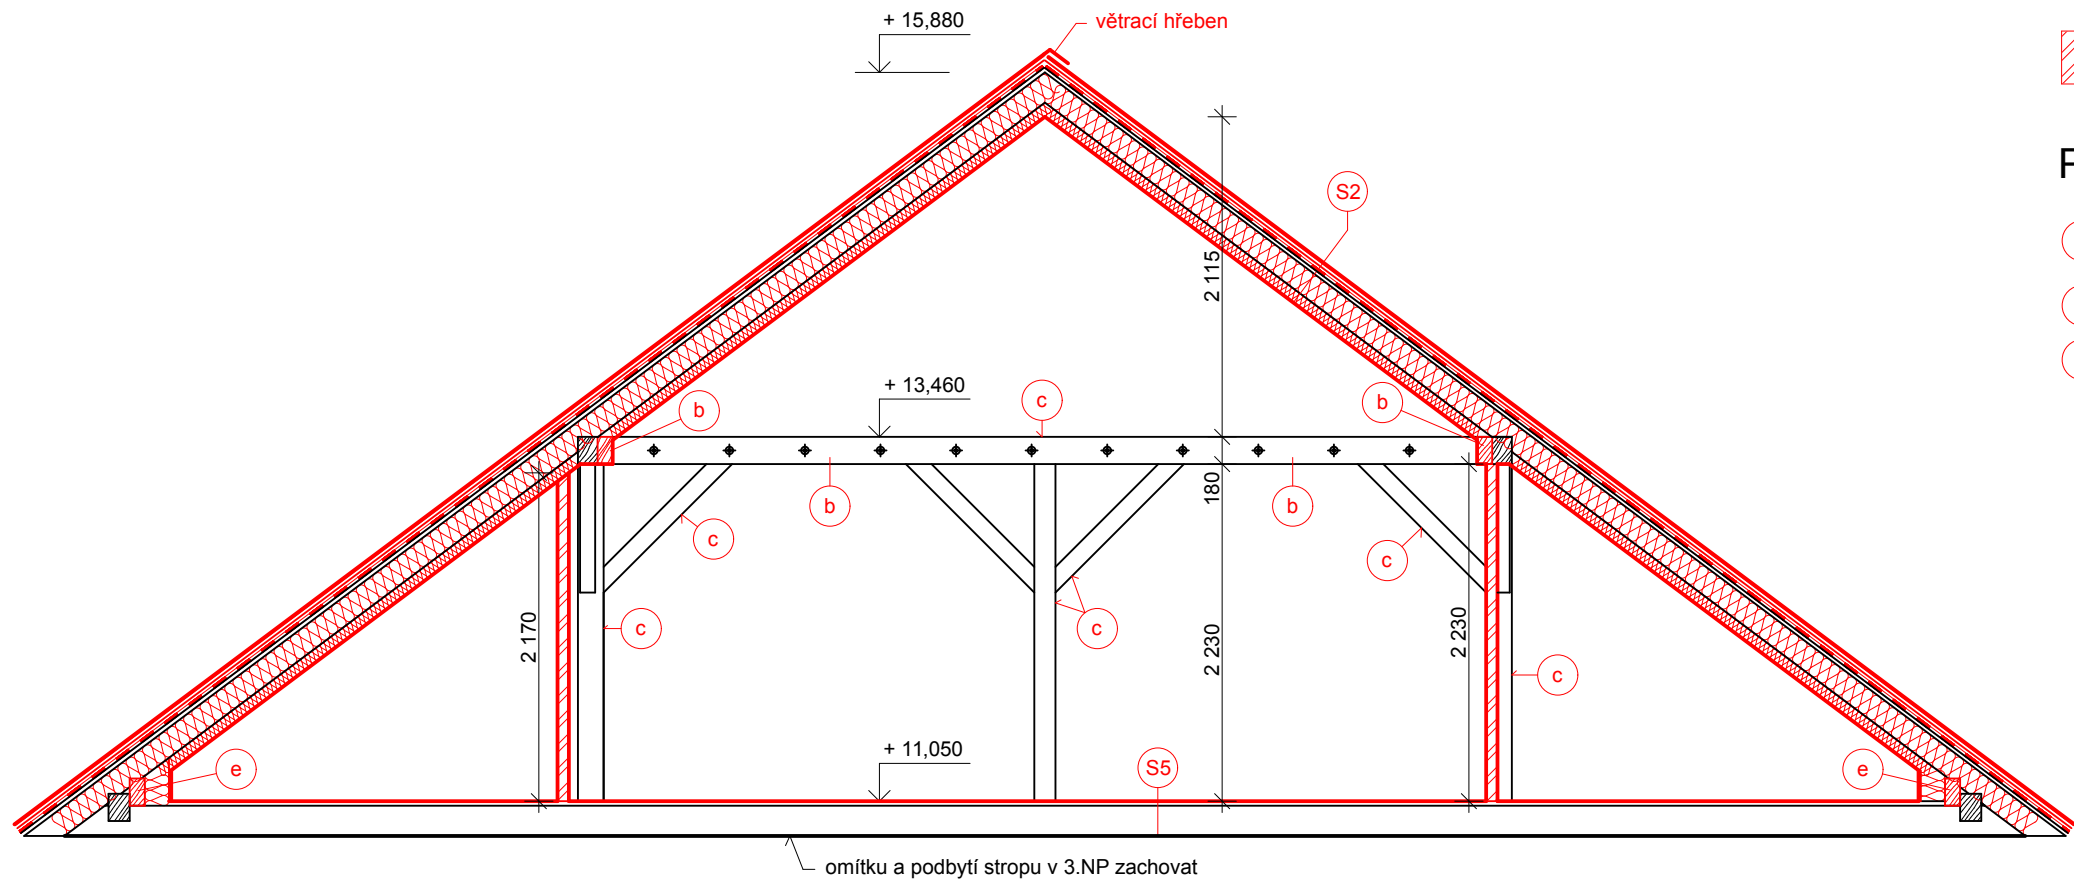
nově montované příčky tl. 75 mm,  
opláštěné SDK deskami bez požární odolnosti tl. 12,5 mm  
- příčky montovány až po spodní hranu střešního pláště  
- překlady nad dveřmi jsou součástí systému

- b** zesílení vaznic nad 4.NP příločkami 100 / 180 mm, vaznice propojeny svorníky Ø 10 mm, ā 500 mm
- c** veškeré dřevěné prvky krovu budou natřeny fungicidními a insekticidními nátěry a opláštěny SDK deskami s minimální požární odolností R 30 DP3 tl. 15 mm viz PBŘ
- e** zesílení vaznic v úrovni podlahy 4.NP příločkami 100 / 180 mm, vaznice propojeny se stropními trámy pásovinou a svorníky Ø 10 mm  
zesilování vaznic v úrovni stropu bude upřesněno po odkrytí podlahové konstrukce

- všechny kóty nutno prověřit při realizaci na stavbě  
- nutno prověřit uložení sloupků na podlaze v 3.NP  
- ocelové profily U a I nad schodištěm budou opláštěny SDK deskami s minimální požární odolností R 30 DP3 tl. 15 mm

- S2** demontáž plechové krytiny a podkladní lepenky  
náhrada destruovaného bednění, prkna tl. 24 mm - cca 10% plochy  
- zevnitř vložit mezi krokve minerální vatu tl. 160 mm a fixovat drátem  $\lambda_D = 0,033 \text{ W/m}^2\text{K}$   
- pozinkovaný rošt 60 x 27 mm osově po 625 mm, kotvený ke krokví upevňovacími závěsy pro výšky 60 mm + minerální vata tl. 60 mm  
- parotěsná fólie, faktor difuzního odporu  $\mu_{\min} = 60 \text{ 000}$   
- SDK desky s požární minimální odolností R 30 DP3 tl. 15 mm viz PBŘ

střešní plášť:

na opravené prkenné bednění

- podstřešní kontaktní difuzní fólie - pojistná hydroizolace, faktor difuzního odporu  $\mu_{\max} = 130$
- kontralatě 40 x 40 mm kotvit do kroví - větrací mezera, pod kontralatě samolepící těsnící páska
- bednění, prkna tl. 24 mm
- vícevrstvá fólie s nakaširovanou polypropylenovou rohoží 500 g/m<sup>2</sup> - separační a mikroventilční vrstva
- měděná falcovaná krytina s dvojitou stojatou drážkou
