VYPRACOVAL	KONTRLOVAL	Ing. Jan CHALOUPSKÝ Projekty, průzkumy a posudky staveb U Hřiště 639 Trutnov	
ING. CHALOUPSKÝ	M.Bartošová	ING. CHALOUPSKÝ		
ZODP.PROJEKTANT				
OBJEDNATEL: Královéhradecký kraj, Pivovarské náměstí 1245/2,500 03 Hradec Králové				
AKCE: Vrchlabí – Domov pro seniory budova A Stavební úpravy krovu a podkroví spojené s vestavbou technického zázemí			FORMÁT	2A4
			DATUM	03/2015
			ÚČEL	DPS
			ČÍSLO ZAK.	4049/12
			MĚŘÍTKO	Č. VÝKRESU
OBSAH: Řez střešním pláštěm			1:25	D.1.1.b.10

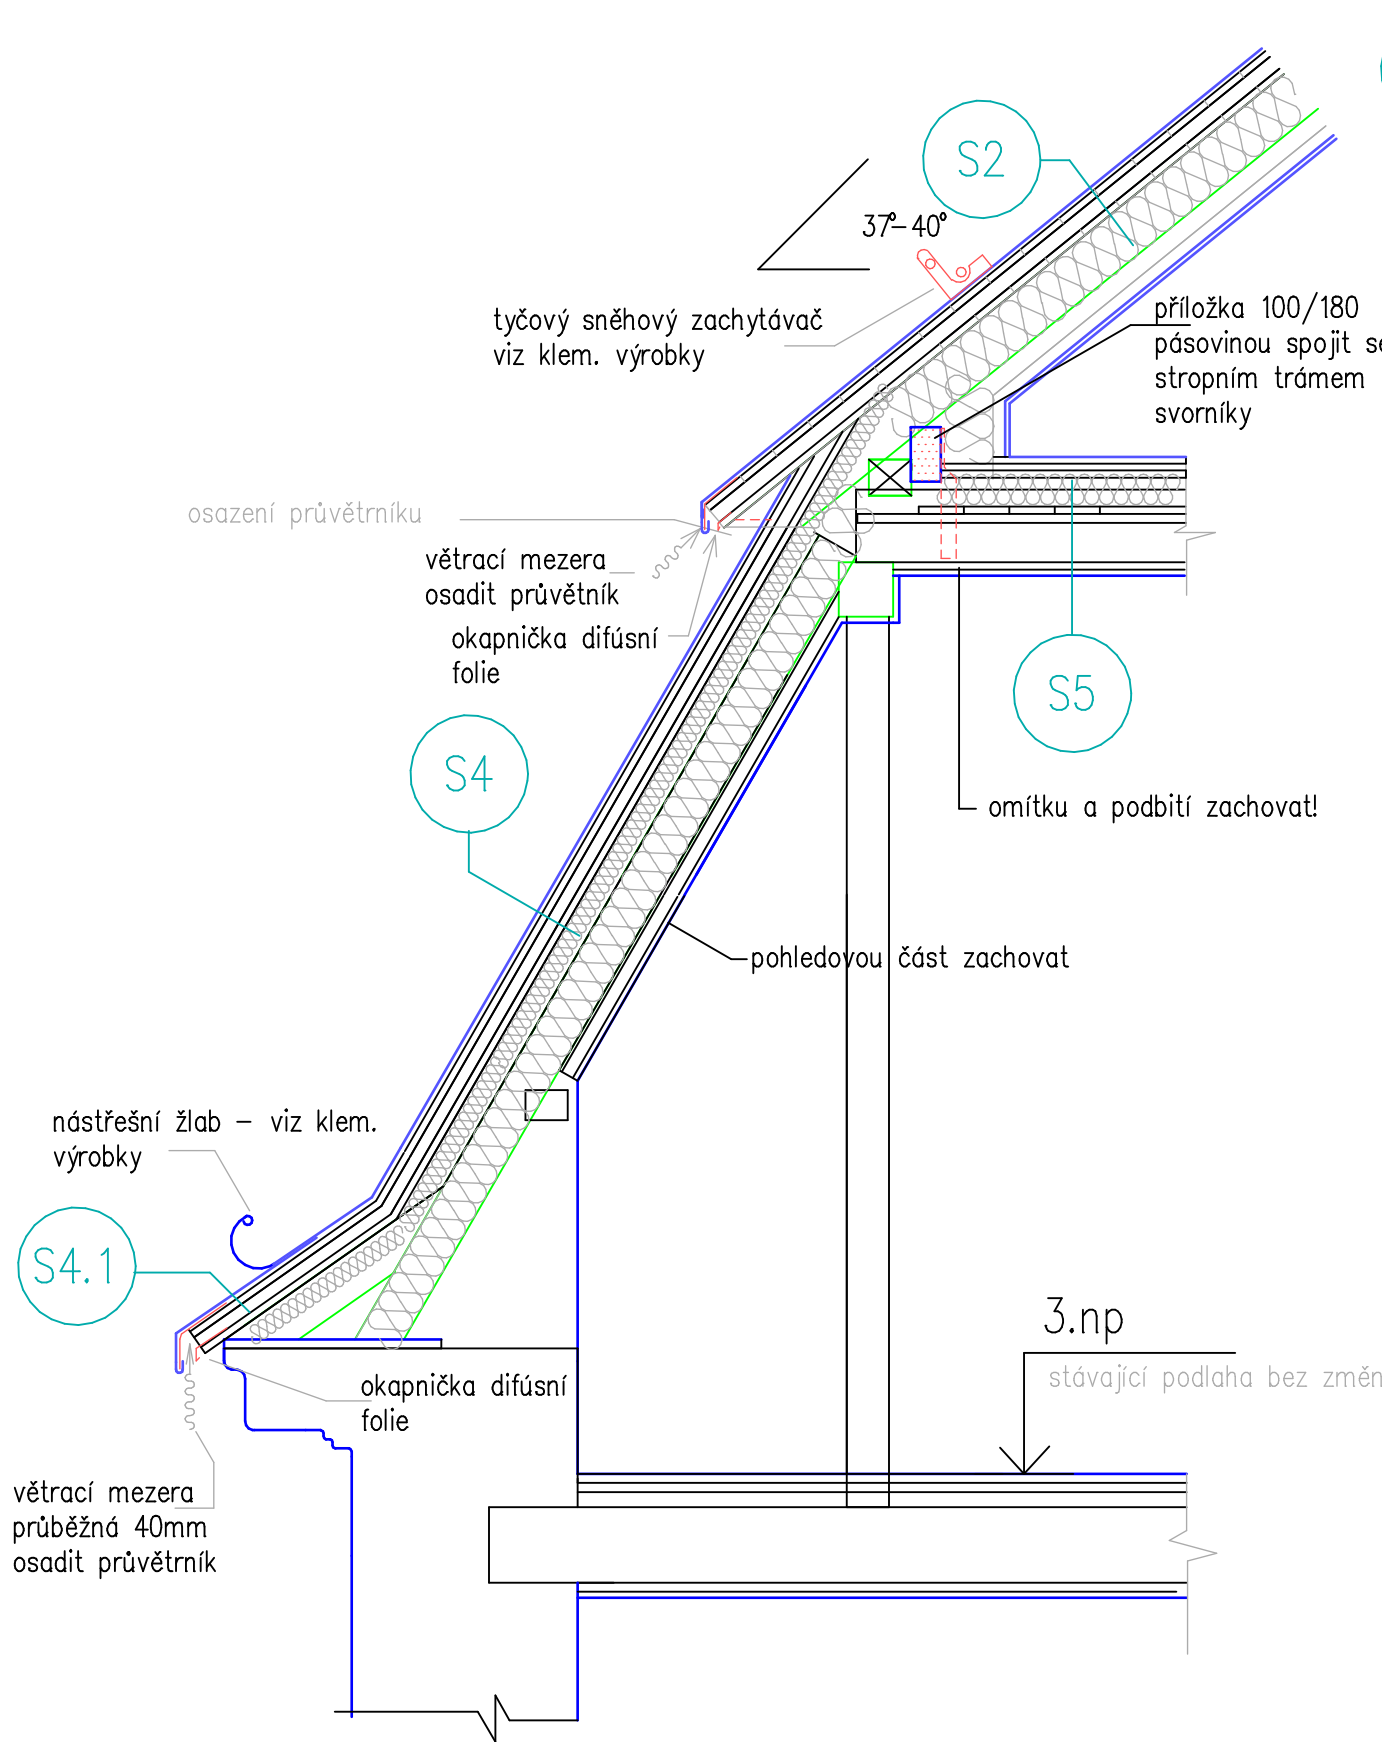
S2

demontáž plechové krytiny a podkladní lepenky
a podkladní lepenky
náhrada destruovaného bednění, prkna tl.24mm – cca 10% plochy
zevnitř aplikovat minerální vatu 160mm – (0.033W/mK) fixovat drátem
pozink. rošt 60x27mm á625mm, kotv. ke krokví z závěsy pro výšky 60mm
minerální vata tl. 60mm(0.033W/mK)
parotěsná folie (faktor difú. odporu 60000)
SDK RED 15mm (R30DP3)

střešní plášť (popis z rubu):
podstřešní větotěsná difúsně propustná folie 200g/m2
kontralatě 40x40mm kotvit do krokví – vzduchová mezera
bednění, prkna tl.24mm
vícevrstv.folie s nakašír. polypropylenovou rohoží 500g/m2
měděná falcovaná krytina s dvojitou stojatou drážkou

S5

rozebrat zvrchu – prkna, odstranit škváru, vatu
náhrada destruovaných částí sníženého záklopu 2*
případná náhrada destruovaných zhlaví stropních trámů
prkenný záklop bude vyrovnán dřevěnými hranoly – předpokla
40x40mm – 120mb)
na záklop OSB vyrovnávací desky tl.18mm
izolační desky z čedičových vláken tl.2x40mm pro plovoucí podlahy
(0.039W/mK)
2x dřevoštěpkové desky 2x22mm P+D (pokládka dle podkladů výrobce)
nášlapná vrstva PVC třída zátěže 23

S4

demontáž plechové falcované krytiny
odstranění lepenky
odstranění bednění
v případě zastižení poruch krokví – sanace zvenčí 1*
sanační parobrzd – folie s proměnným difúsním odporem
aplikace z vnější strany(i přes krokve),vč.system. pásky
a kartuš. tmelu pro fixaci na stav. k-ci podhledu, 60g//m
minerální vata fixovaná drátem tl. 240mm /0.039W/mK/
bednění, prkna tl.24mm (na hranoly cca80mm)

1* povrchové napadení do 20mm postačí osekat
(předpoklad 3m2)
destruované části sanovat oboustrannou příložkou
předpoklad sanace 10 krokví viz schema

S4.1
