ZOOP PROJEKTANT ING. CHALOUPSKÝ	VYPRACOVAL ING. ZDENĚK PILC	KONTROLOVAL ING. CHALOUPSKÝ	Ing. Jan CHALOUPSKÝ Projekty, průzkumy a posudky staveb U Hrástě 639 Trutnov
INVESTOR: Křálovohradský ing. Průmyslová námlst 1245, 500 03 Hradec Králové			FORMAT B4
AKCE: Vrchlabí - Domov pro seniory č.p. 590, budova A Stavební úpravy krovu a podkrovní spojené s vestabou technického zázemí			DATUM 03/2015
			STUPĚŇ DPS
			ZAK. Č. 4049/12
			MĚŘITKO Č. VÝKRESU
OBSAH: PŮDORYS KROVU			1:50
			D.1.1.b.3

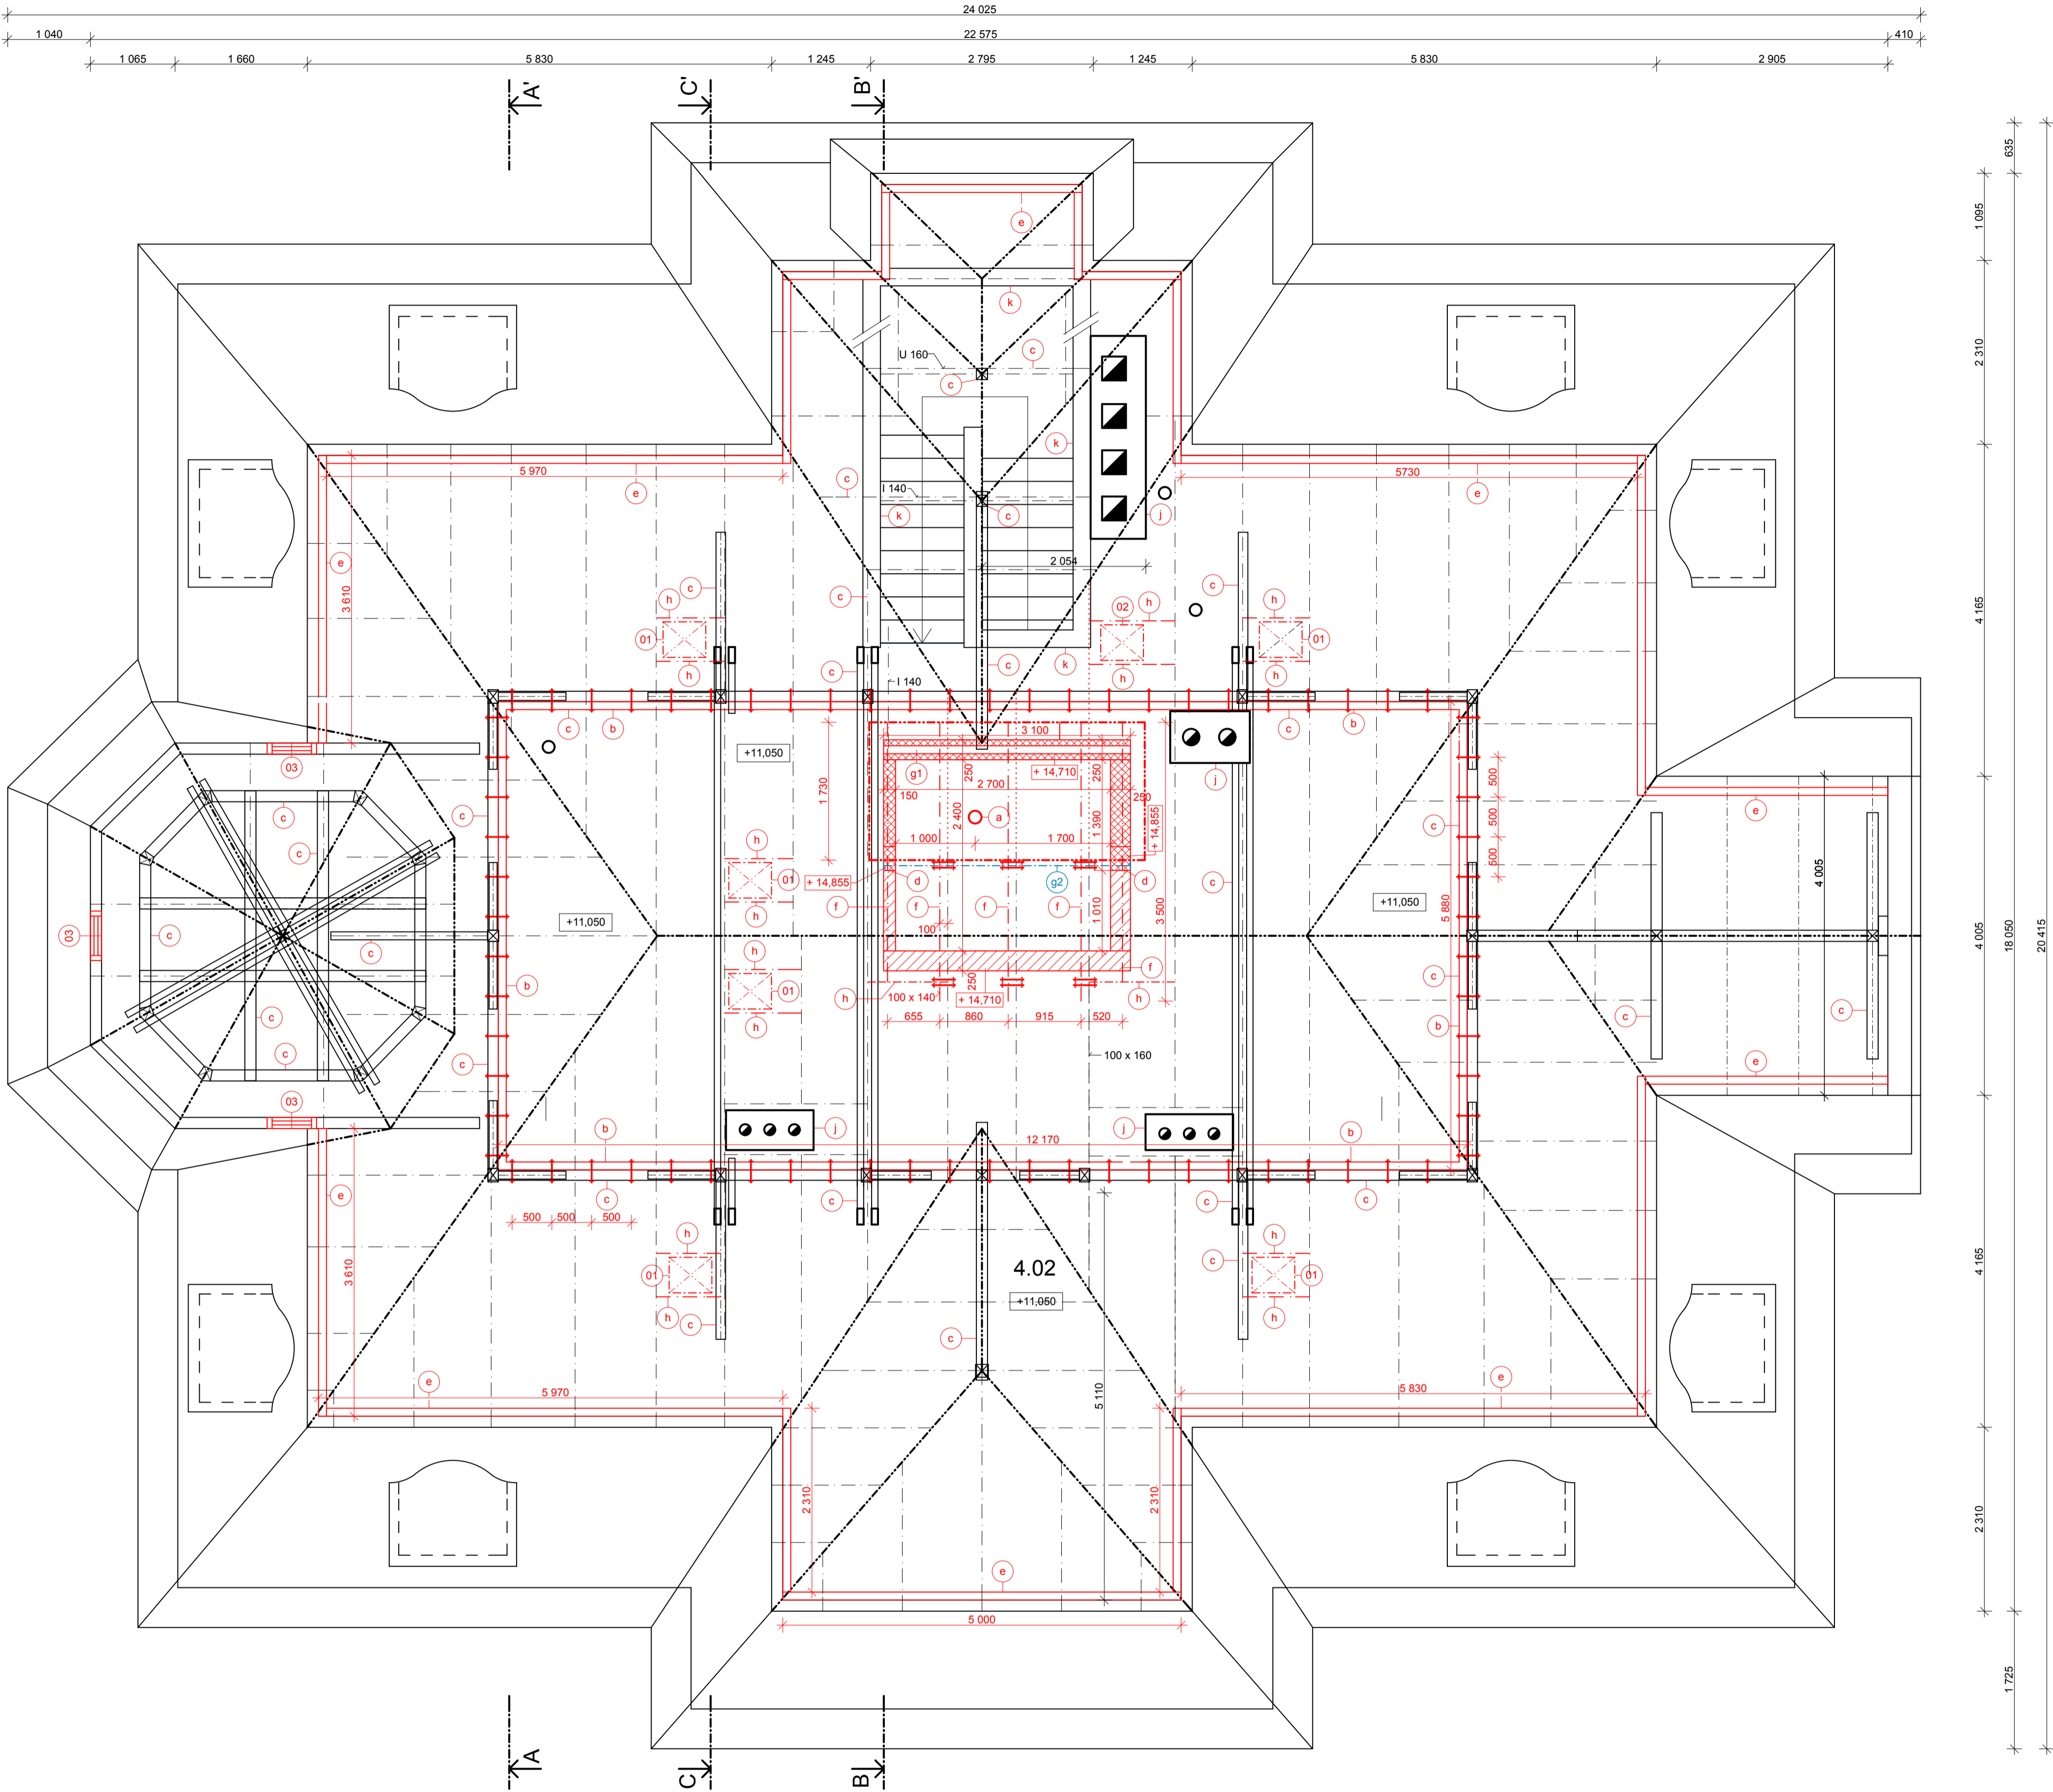
- stěny vikýře vyzdžené v I. etapě
- stěny vikýře vyzdžené v II. etapě

- 01 nové dřevěné střešní okno 550 x 780 mm, zasklené dvojsklem $U_g = \max 1.5 \text{ W/m}^2\text{K}$, kyvné, včetně lemování na falc, měděnou krytinu (nutno opravit stáv. bednění)
- dřevěné prvky krovu budou v místě ostění okna zakryty SDK deskami s požární odolností min 30 min tl. 15 mm viz PBR
- 02 náhrada výlezu na střechu dřevěným výlezem 700 x 700 mm zaskleným dvojsklem $U_g = \max 1.5 \text{ W/m}^2\text{K}$, (nutno opravit stáv. bednění)
- dřevěné prvky krovu budou v místě ostění okna zakryty SDK deskami s požární odolností min 30 min tl. 15 mm viz PBR
- 03 výměn stávajících dřevěných oken za plastová 630/820 mm, zasklené izolačním dvojsklem $U_g = \max 1.5 \text{ W/m}^2\text{K}$, okno otevíravé dovnitř, barva rámu tmavě hnědá
- velikost a rozměry oken nutno prověřit na stavbě při realizaci

- a odvětrání výlahové šachty vyvedeno nad šférovou rovinu DN 160, větrací potrubí ukončeno hlavicí se stříškou
- b zesílení vaznic nad 4.NP příložkami 100 / 180 mm, vaznice propojeny svorníky Ø 10 mm, á 500 mm

- c veškeré dřevěné prvky krovu budou natřeny fungicidními a insekticidními náterými a oplášťeny SDK deskami s minimální požární odolností R 30 DP3 tl. 15 mm viz PBR

- d ostění nové nadezdívký ukončit s převážáním tak, aby bylo možné ve II. etapě na tutu vazbu navázat
- e zesílení vaznic v úrovni podlahy 4.NP příložkami 100 / 180 mm, vaznice propojeny se stropními trámy pásovinou a svorníky Ø 10 mm
zesilování vaznic v úrovni stropu bude upřesněno po odkrytí podlahové konstrukce

- f - krajní kroky vikýře 100 x 140 mm budou spojeny s výměnami mezi původními krokovými svorníky 2x Ø 10 mm
- střešní kroky nového vikýře 100 x 140 mm budou připojeny zbok ke stávajícím krokovým svorníkům 2x Ø 10 mm

- kroky vikýře osazené na ocelové HEB 120 budou k tomuto profilu připojeny ocelovou systémovou pásovinou
- g1 I. etapa nová pozednice 120 x 120 mm kotvená do ŽB věnce po 1,0 m závitovou tyčí Ø 12 mm

- k zednické začástení omítek obvodových stěn stávajícího schodiště cca 3 m² a výmalba všech omítek schodišového prostoru
- všechny kóty nutno prověřit při realizaci na stavbě
