## Inspekční záznam o stavu potrubí Revize kanalizace

**Město:** Dvůr Králové nad Labem

**Ulice:** Vrchlického 1504 areál nemocnice

**Kanalizace:** Splašková, dešťová

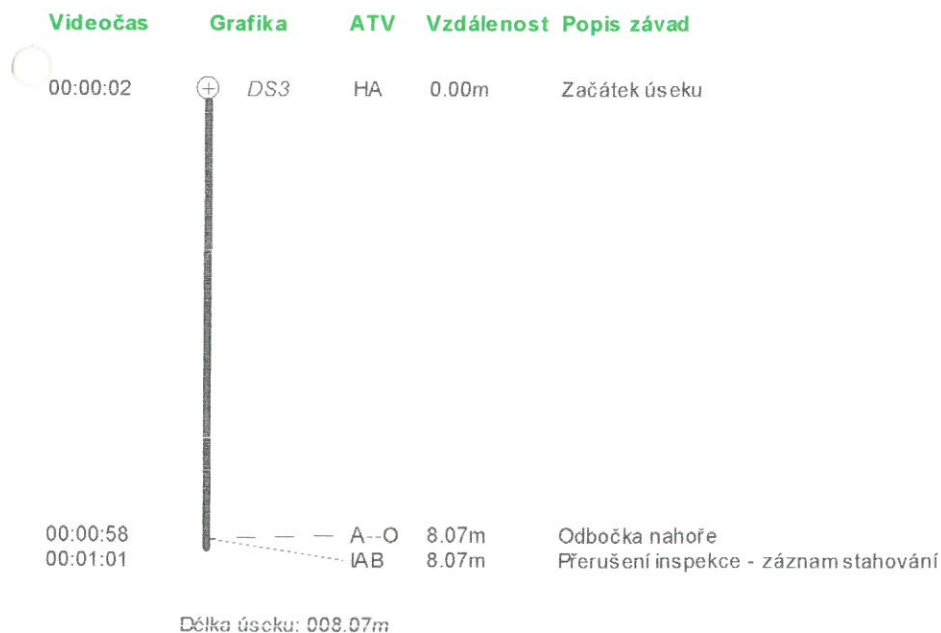
zákazník: **MP technik s.r.o.**  
město: **Dvůr Králové nad Labem**  
operátor: **Aleš Petera**  
číslo kazety:  
č.stoky:  
druh kanalizace: **dešťová**  
materiál potrubí: **PVC**  
rozměr potrubí: **DN110**  
Od šachty: **DS3**

ulice: **Vrchlického 1504**  
akce: **modernizace gastr st. pč. 1641**  
datum prohlídky: **9.12.2022**  
č. úseku: **DS3**  
druh prohlídky: **Revize kanalizace**  
Směr prohlídky: **ve směru toku**  
tvar profilu: **kruhový**  
délka trubky:  
Do šachty: **směr hl. kan**

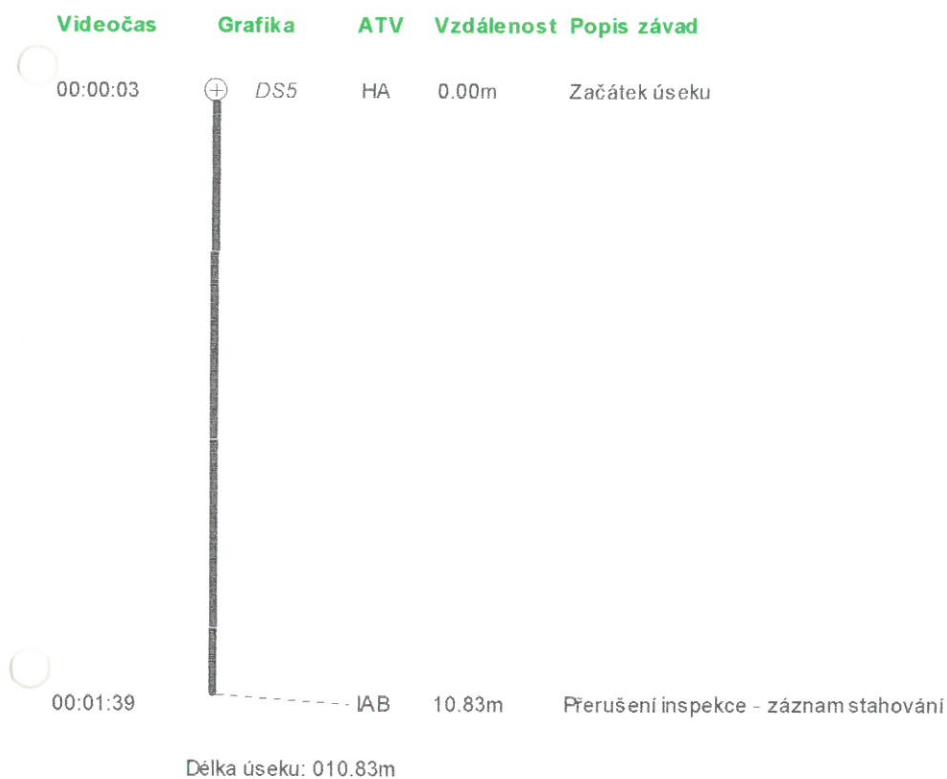
zákazník: **MP technik s.r.o.**  
město: **Dvůr Králové nad Labem**  
operátor: **Aleš Petera**  
číslo kazety:  
č.stoky:  
druh kanalizace: **dešťová**  
materiál potrubí: **PVC**  
rozměr potrubí: **DN110**  
Od šachty: **DS5**

ulice: **Vrchlického 1504**  
akce: **modernizace gastr.st. pč. 1641**  
datum prohlídky: **9.12.2022**  
č. úseku: **DS5**  
druh prohlídky: **Revize kanalizace**  
Směr prohlídky: **ve směru toku**  
tvar profilu: **kruhový**  
délka trubky:  
Do šachty: **směr hl. kan**
