**ČESKÉ VYSOKÉ UČENÍ TECHNICKÉ V PRAZE
FAKULTA STAVEBNÍ - ZKUŠEBNÍ LABORATOŘ**

Z P R Á V A č . Z P / 1 3 6 0 0 1 / 2 0 2 2

Vyjádření k poruchám konstrukce vozovky silnice II/308 v úsecích Slatina – Černilov, Černilov – Libřice, Libřice – hranice okresu Rychnov nad Kněžnou

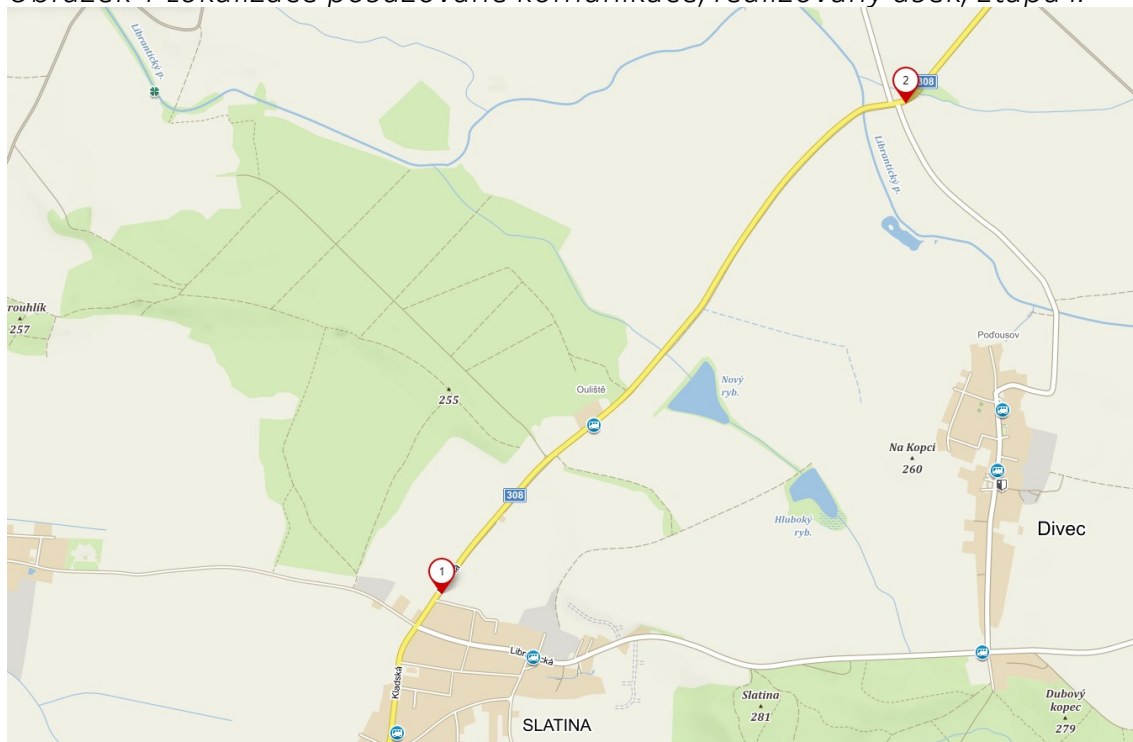
Obrázek 1 Lokalizace posuzované komunikace, realizovaný úsek, Etapa I.

Cílem odborné zprávy je posouzení příčin vzniku poruch na silnici II/308 v úsecích Slatina – Černilov, Černilov – Libřice, Libřice – hranice okresu Rychnov nad Kněžnou, viz obr. 1 až 4, a vyjádření se ke stanovisku investora tj. ÚDRŽBY SILNIC Královéhradeckého kraje a.s., resp. vyjádření k závěrům dokumentu „Akce „Silnice II/308 Slatina – hr. okr. Rychnov“ Posouzení konstrukčních vrstev vozovky“ [10].

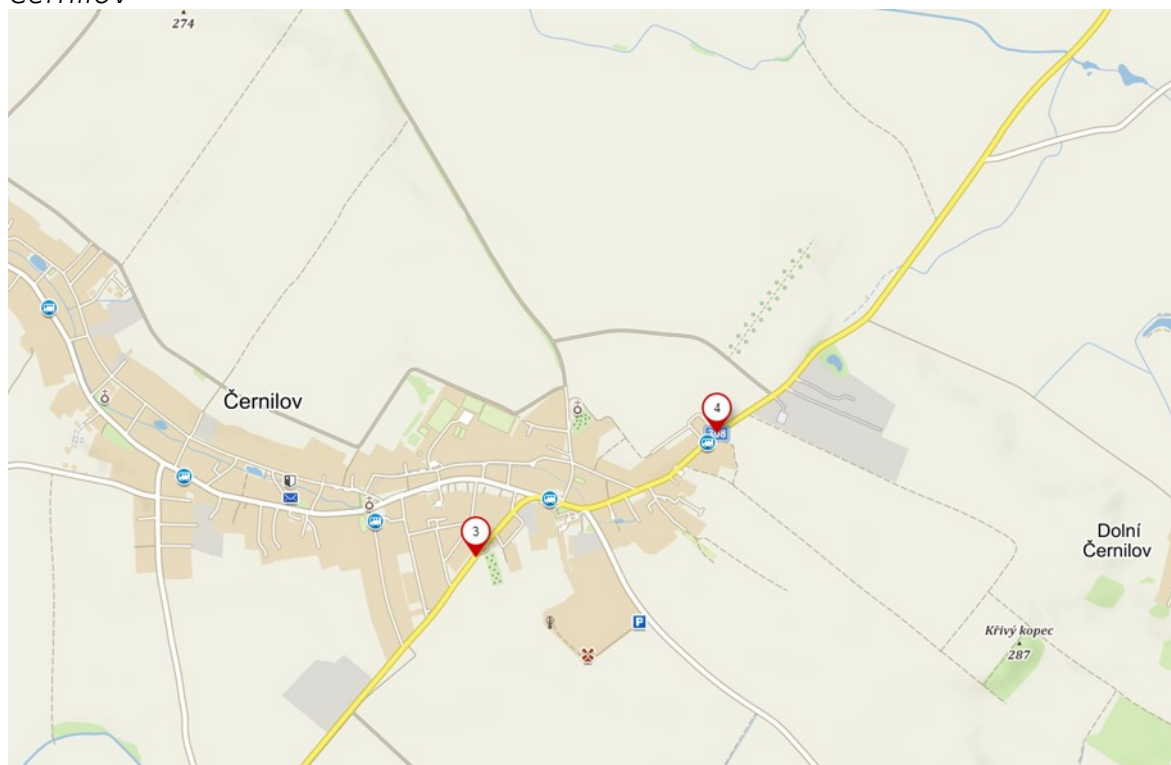
Obrázek 2 Lokalizace posuzované komunikace, realizovaný úsek , Etapa I, Černilov

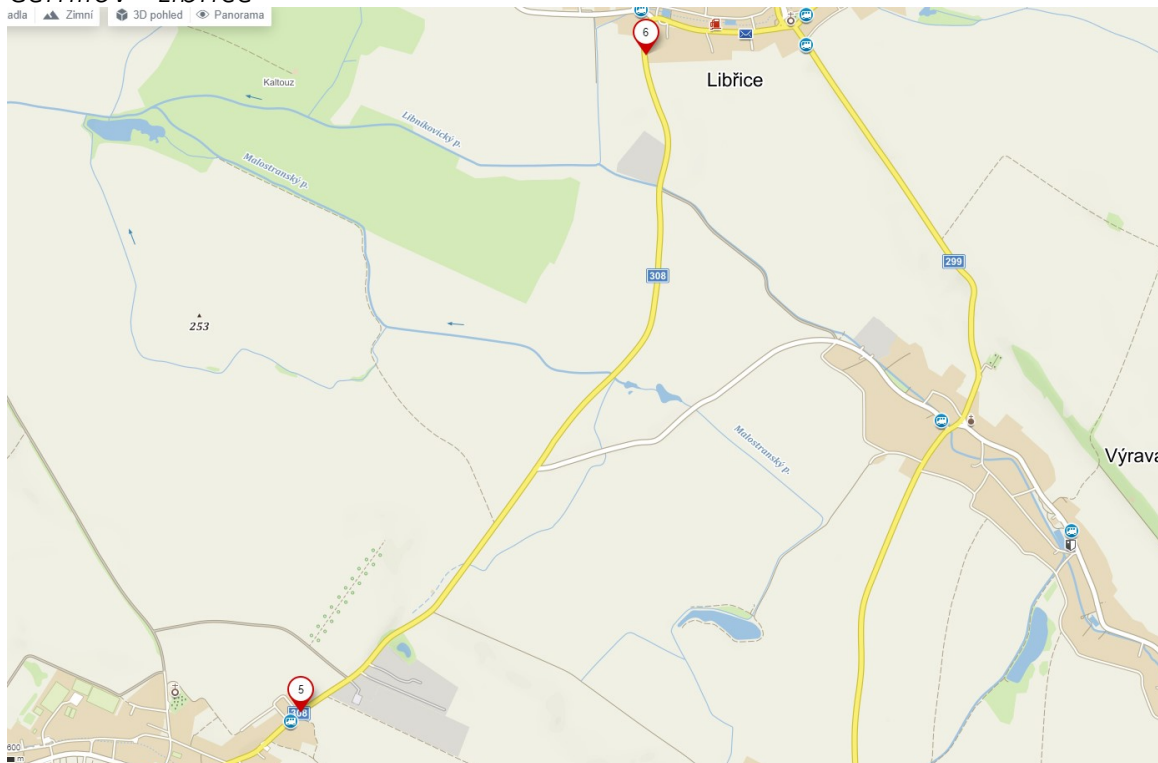
Obrázek 3 Lokalizace posuzované komunikace, realizovaný úsek, Etapa II, Černilov - Libřice

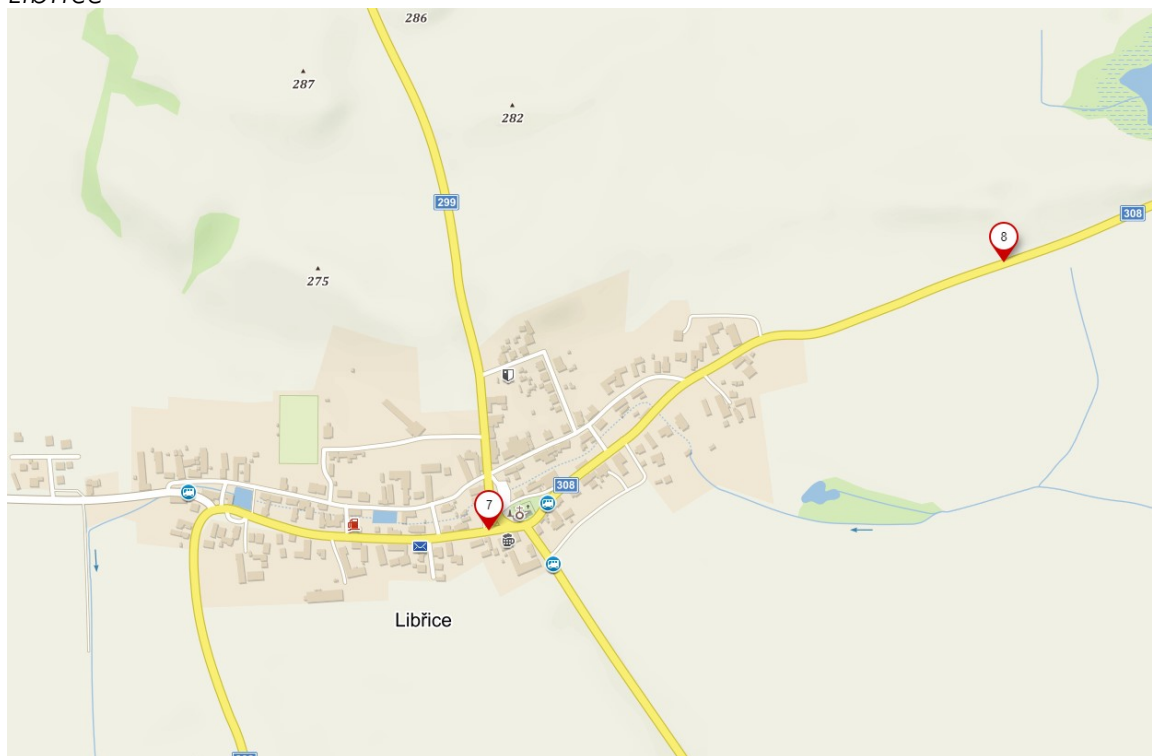
Obrázek 4 Lokalizace posuzované komunikace, realizovaný úsek, Etapa II, Libřice
