| Stavba: | SNÍŽENÍ ENERGETICKÉ NÁROČNOSTI GYMNAZIA, SOŠ A VOŠ, NOVÝ BYDŮV - DM J. JUNGMANNA<br>Jos. Jungmanna s.p., 154 01<br>k.ú. Nový Bydžov [707163], parcela: p.č. st. 310/1 | |
| ARCHITEKTONICKO STAVEBNÍ ŘEŠENÍ | | Číslo paré: |
| Název výkresu: | PŮDORYS 1.NP - NOVÝ STAV | Číslo výkresu: |

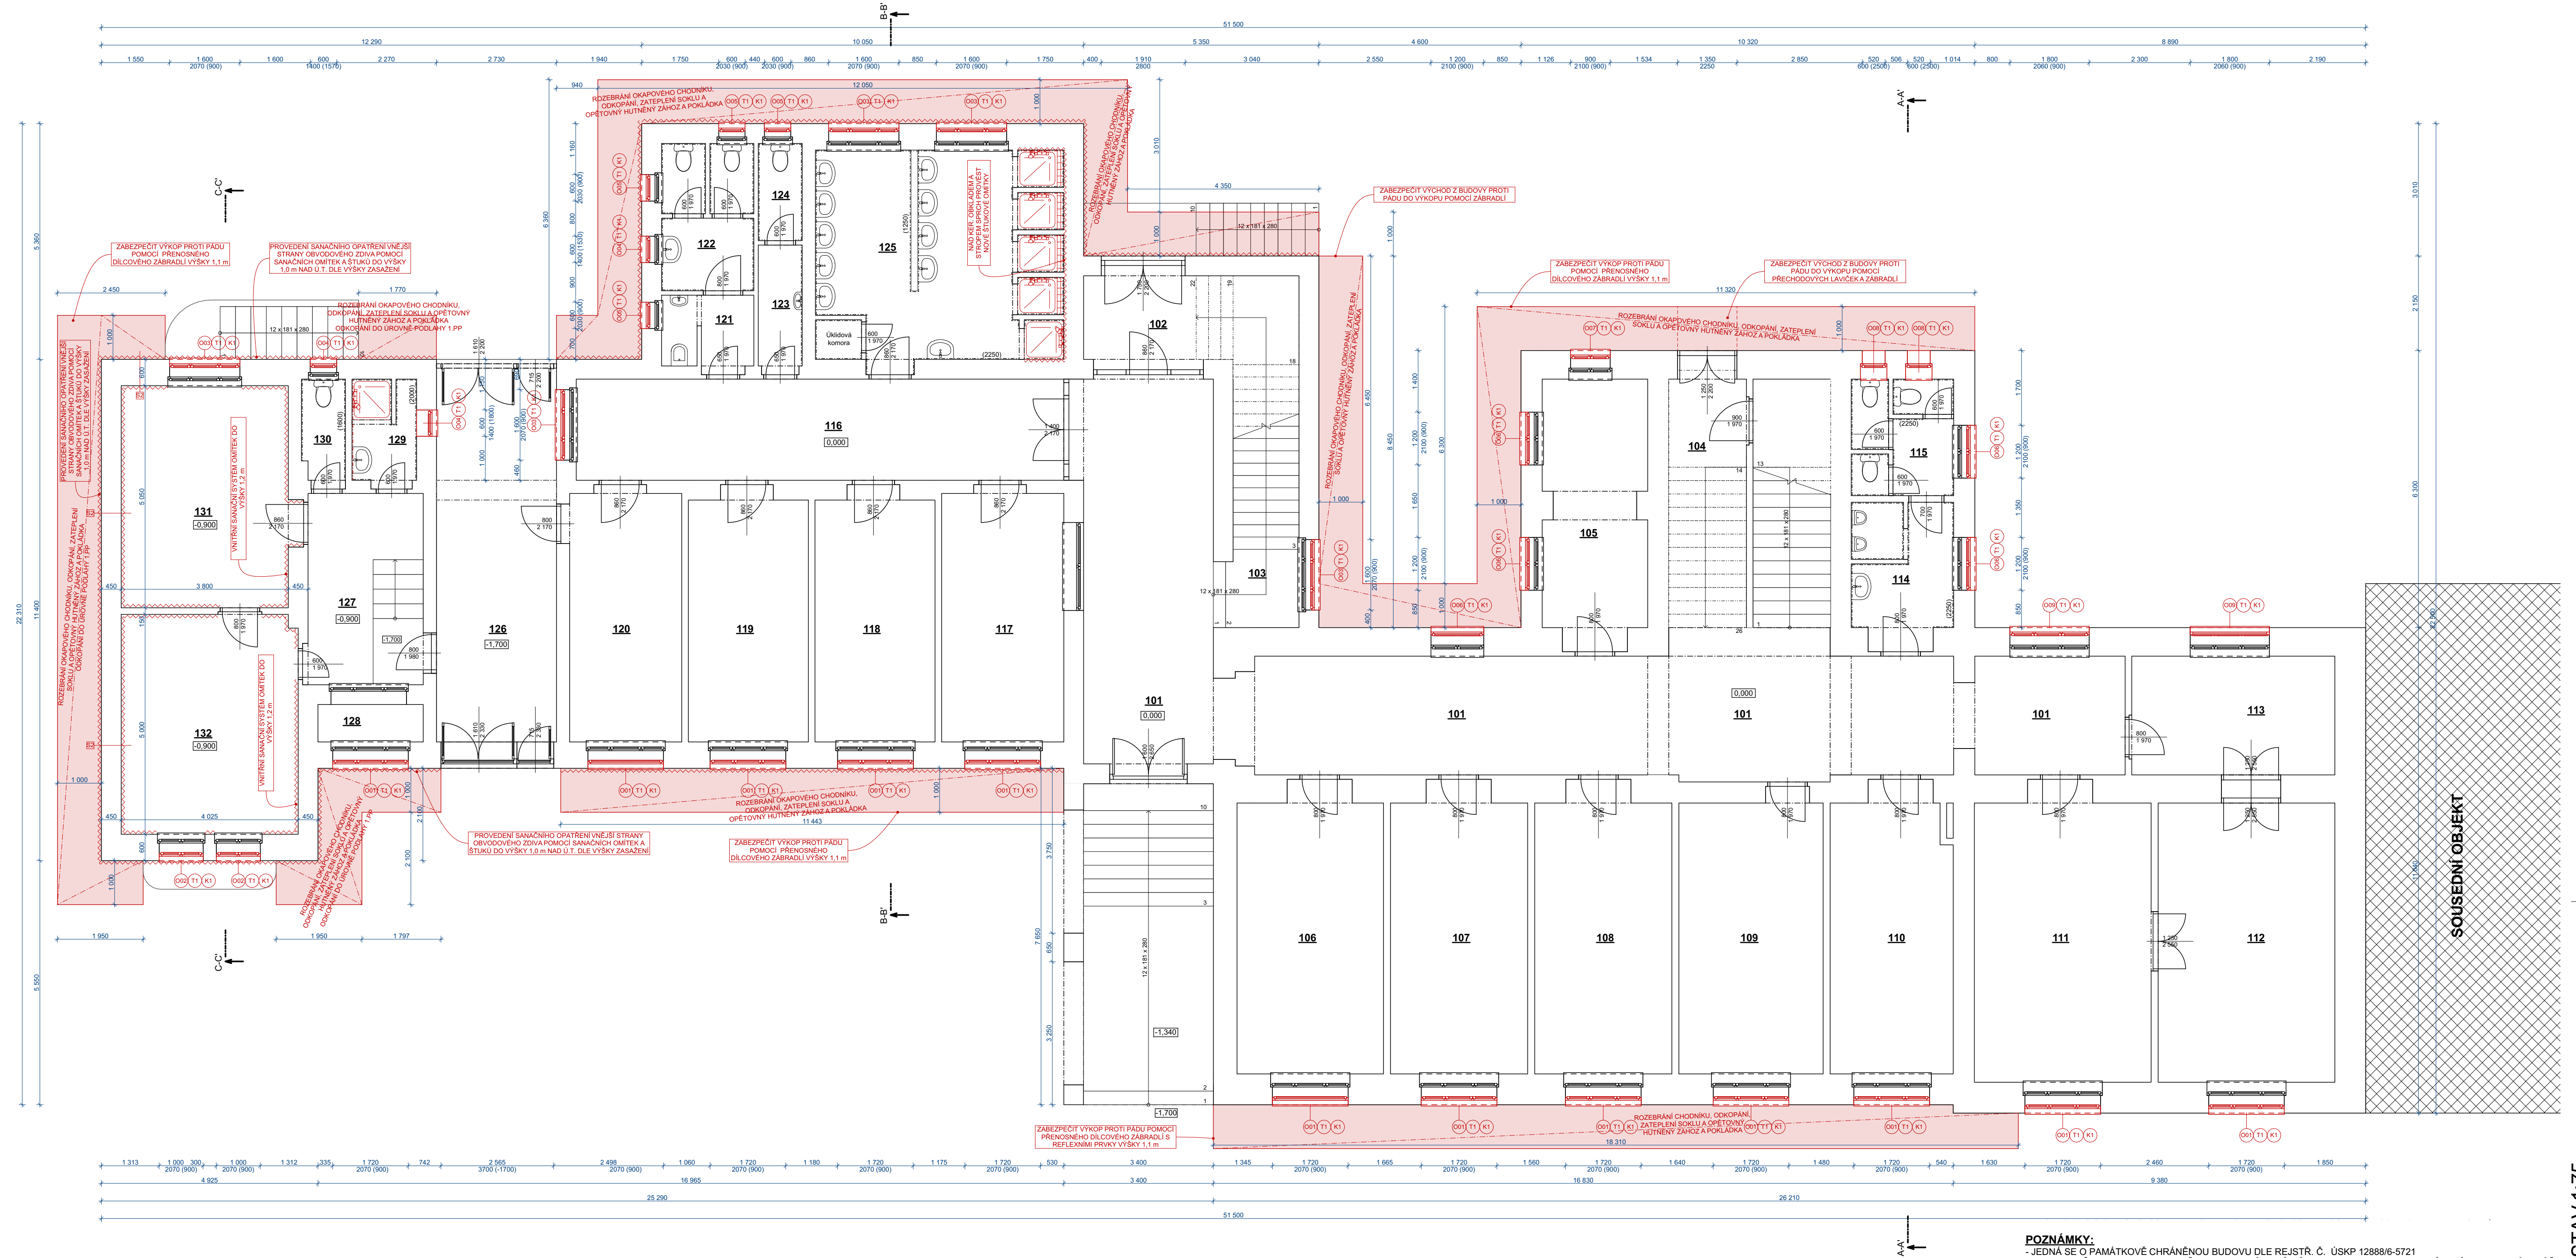
- STÁVAJÍCÍ KONSTRUKCE A PRVKY
- NOVÉ KONSTRUKCE A PRVKY
- ROZEBRÁNÍ CHODNIKU/ODKOPÁVKY KOLEM OBJEKTU

- TEPELNÁ ISOLACE XPS
- OPRAVA OMÍTEK - SANACNÍ OMÍTKY

- STÁVAJÍCÍ KONSTRUKCE OBVODOVÝCH STĚN
- STÁVAJÍCÍ STROPNÍ KONSTRUKCE
- STÁVAJÍCÍ PODLAHOVÁ KONSTRUKCE 1.PP

- STÁVAJÍCÍ DVOJITÉ OKNO

- OPRAVA A RENOVACE STÁVAJÍCÍCH OKENNÍCH VNĚJŠÍCH KŘÍDEL
- OPRAVA A RENOVACE STÁVAJÍCÍCH OKENNÍCH RAMU VNĚJŠÍCH A VNITŘNÍCH KŘÍDEL
- OPRAVA A RENOVACE STÁVAJÍCÍCH VNITŘNÍCH DŘEVĚNÝCH PARAPETŮ

- KONTROLA PŘÍPADNÉ OPRAVA NEBO VÝMĚNA VNĚJŠÍCH MĚDĚNÝCH PARAPETU ZA NOVÉ
- ZATEPLENÍ PODLAHY PŮDních PROSTOR POMOCÍ MINERÁLNÍ VLNY V TL. 180 mm
- ZATEPLENÍ STĚN V PŮDních PROSTORU ODDĚLUJÍCÍ VYTÁPĚNÝ A NEVYTÁPĚNÝ PROSTOR POMOCÍ MINERÁLNÍ VLNY V TL. 180 mm

- ZATEPLENÍ OBVODOVÝCH STĚN POD ÚROVNI TERÉNU DO HLUBOKY 1100 mm POMOCÍ XPS V TL. 100 mm
- ZATEPLENÍ STROPŮ V PRŮJEZDU DO DVORA POMOCÍ EPS V TL. 180 mm
- ZATEPLENÍ STROPŮ V SUTERÉNNÍCH PROSTORECH POMOCÍ MINERÁLNÍ VLNY V TL. 80 mm

- VÝMĚNA STÁVAJÍCÍCH SVÍTEL ZA NOVÉ S LED TECHNOLOGIÍ
- SANACE OPADANÉ VNĚJŠÍ OMÍTKY NA JIŽNÍ PRŮČELÍ BUDOVY DM POMOCÍ SANACNÍCH OMÍTEK A SANACNÍCH ŠTUK

- HYDROIZOLAČNÍ TLAKOVÁ INJEKČNÍ ZDVA V PODSKLEPENÉ ČÁSTI JIŽNÍHO TRAKTU DM V M.C. 016
- SANACE VNITŘNÍ OMÍTKY V M.C. 131 A 132 DO VÝŠKY 1.2 m POMOCÍ SYSTÉMU SANACNÍCH OMÍTEK

- PŘELOŽENÍ STROPNÍCH SVÍTEL V 1.PP NA POVRCH ZATEPLENÍ
- DO SPRCHOVÝCH BOXŮ BUDE INSTALOVÁN SPRCHOVÝ VÝMĚNÍK TEPLA Z ODPADNÍ VODY VČ. SPRCH. VANÍČKY 14 KS

- POŠKOZENÉ DŘEVĚNÉ PRVKY NUTNO OŠETŘIT, PŘÍPADNĚ ROZSAHĚLO POŠKOZENÍ VYMĚNIT ZA NOVÉ apod.  
- PONECHÁNE PRVKY BUDOU OŠETŘENY BEZBÁVÝMI PREPARÁTY UMOŽŇUJÍCÍ PROVÉST NÁSLEDNĚ POVRCHOVÉ ESTETICKÉ NATĚRY LAKY NEBO LAZURY.
