O P R A V I D E L N Ě R E V I Z I H R O M O S V O D Ů č.: 18/23J

ORGANIZACE : **STŘEDNÍ ŠKOLA GASTRONOMIE A SLUŽEB, NOVÁ PAKA,
MASARYKOVO NÁM. 2**

REV. OBJEKT: **BUDOVA STŘEDISKA LÁZNĚ BĚLOHRAD
ZÁMECKÁ 478, 507 81 LÁZNĚ BĚLOHRAD**

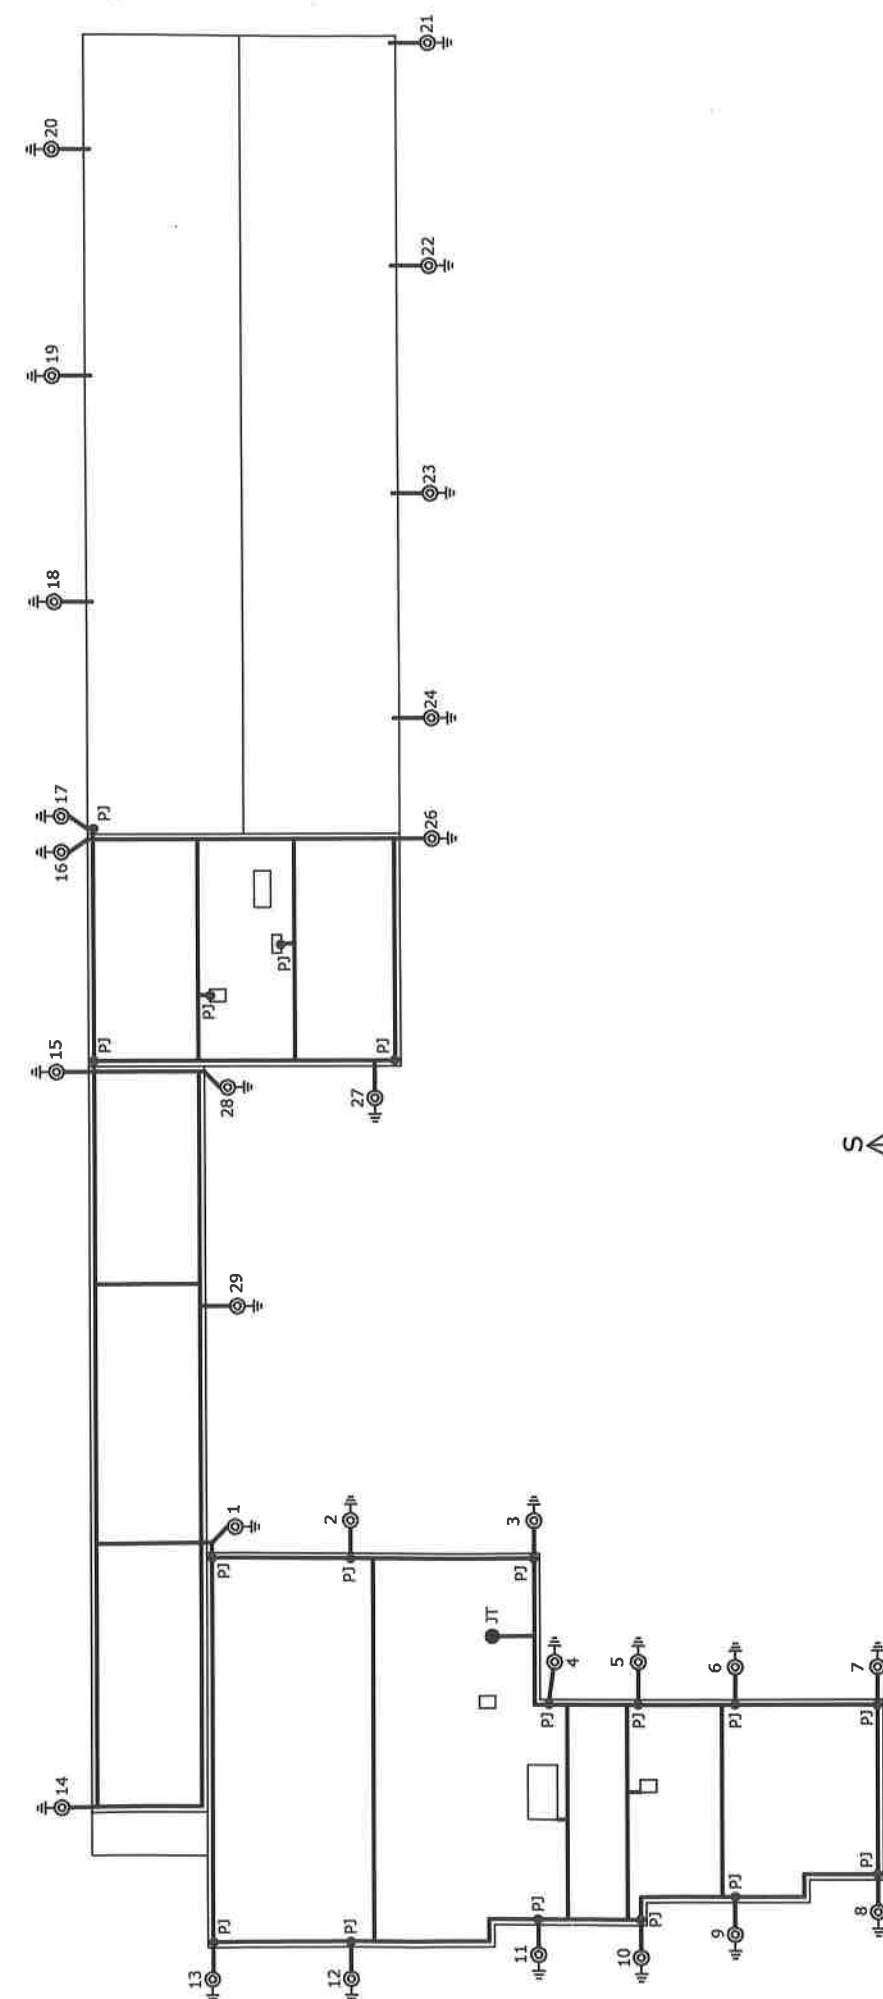
Přílohy: 1x informační nákres půdorysu budovy a rozmístění svodů

Hromosvod je na budově školy, spojovacího krčku a šaten sportovní haly proveden mřížovou soustavou drátem AlMgSi 8mm. Jímací vedení je doplněno 18ti pomocnými jímači na komínech a okrajích střechy a jednou jímací tyčí délky 3m na budově školy. K jímacímu vedení je připojena atika střechy komíny a VZT. Svody jsou zhotoveny dráty AlMgSi 8mm a jsou připojeny přes zkušební svorky na vývody od zemniče FeZn 10mm chráněné ochrannými trubkami před mechanickým poškozením. Ocelová konstrukce sportovní haly je použita jako náhodný jímač a její nosníky jsou připojeny na vývody od zemniče tvořené dráty FeZn 10mm.
