Zodpovědný projektant	Ing. Jaroslav Myšák	Autorizace:	   IRBOS s.r.o. Čestlice 115 Kostelec nad Orlicí 517 41 <a href="http://www.irbos.cz">www.irbos.cz</a>
Vypracoval	Ing. Oldřich Barvíř		
Kraj : KRÁLOVEHRADECKÝ	M.Ú. : RYCHNOV NAD KNĚŽNOU		
Investor : VYŠŠÍ ODBORNÁ ŠKOLA A STŘEDNÍ PRŮMYSLOVÁ ŠKOLA, U STADIONU 1166, 516 01 RYCHNOV NAD KNĚŽNOU. IČ 75137011			
Akce : ZATEPELNÍ VOŠ a SPŠ, RYCHNOV NAD KNĚŽNOU, U STADIONU 1166 (DM JAVORNICKÁ), [STAVEBNÍ ÚPRAVY - ZATEPLENÍ OBVODOVÉHO PLÁŠTĚ DOMOVA MLÁDEŽE, U STADIONU č.p 1209] st. p. č. 940/3, k.ú. Rychnov nad Kněžnou (744107) ARHITEKTONICKO STAVEBNÍ ŘEŠENÍ		Číslo zakázky :	
		Stupeň PD :	DSP + DPS
		Datum :	4/2014
		Měřítko :	
		Formát :	
Název :  TECHNICKÁ ZPRÁVA		Číslo výkresu :	D.1.1.1

## D - TECHNICKÁ ZPRÁVA

<b>NÁZEV STAVBY:</b>	ZATEPELNÍ VOŠ a SPŠ, RYCHNOV NAD KNĚŽNOU, U STADIONU 1166 (DM JAVORNICKÁ) [STAVEBNÍ ÚPRAVY - ZATEPLENÍ OBVODOVÉHO PLÁŠTĚ DOMOVA MLÁDEŽE, U STADIONU č.p 1209]
<b>INVESTOR (ZADAVATEL):</b>	Vyšší odborná škola a střední průmyslová škola, Rychnov nad Kněžnou, U stadionu 1166, 51601 Rychnov nad Kněžnou IČ: 75137011
<b>STATUTÁRNÍ ZÁSTUPCE INVESTORA:</b>	Mgr. Bc. Dana Havranová, ředitelka školy Tel.: 494 539 211

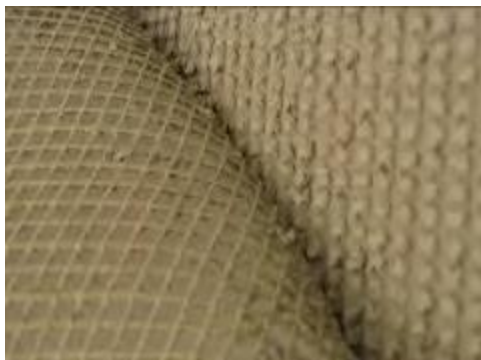
V případě, že lepicí hmota se sice ve své vrstvě roztrhne, ale vrstva pod síťovinou zůstane celoplošně držet na omítce, dá se usuzovat o dobré snášenlivosti lepidla a omítky (viz. následující obr).

Při dlouhodobém kontaktu cementových lepidel a disperzních omítek existuje riziko hydrolytického narušování omítky a následné ztráty její soudržnosti až do té míry, že omítka připomíná mazlavé mýdlo. Touto zkouškou je třeba ověřit snášenlivost staré omítky na povrchu ETICS1 a zamýšleného nového lepidla ETICS2. Na několika přiměřeně reprezentativních a kritických místech fasády se na povrch ETICS 1 nanese cementová lepicí hmota v ploše cca 0,5 m x 0,5 m a v tloušťce cca 5 mm, zhruba do poloviny její tloušťky se zapracuje sklotextilní síťovina s volnými konci po obvodu (přesah cca 10 cm). Pro lepší průběh zkoušky se ještě mokré lepidlo doporučuje zakrýt přilepením polystyrénové desky, která svou sníženou paropropustností zaručí, že vrstva lepidla zůstane po delší dobu vlhká. Po 7 dnech se opatrně odstraní polystyrén a plynule vzrůstajícím tahem za volné konce síťoviny kolmo na fasádu se tato vytrhne, přičemž se sleduje způsob jejího oddělení.

Pokud při odtrhování síťoviny dojde k oddělení vrstvy lepidla takřka vcelku od původní omítky, popř. i s vrstvou původní omítky, nedá se spoléhat na dlouhodobější funkčnost tohoto lepidla a původní omítky a pro ETICS2 bude tedy nutné použít lepicí hmotu na organické bázi (disperzní).
