PASPORTIZACE OKEN ŠKOLY Gymnázium, Trutnov Jiráskovo náměstí 325, Trutnov

Datum : prosinec 2013
Číslo zakázky : 2230

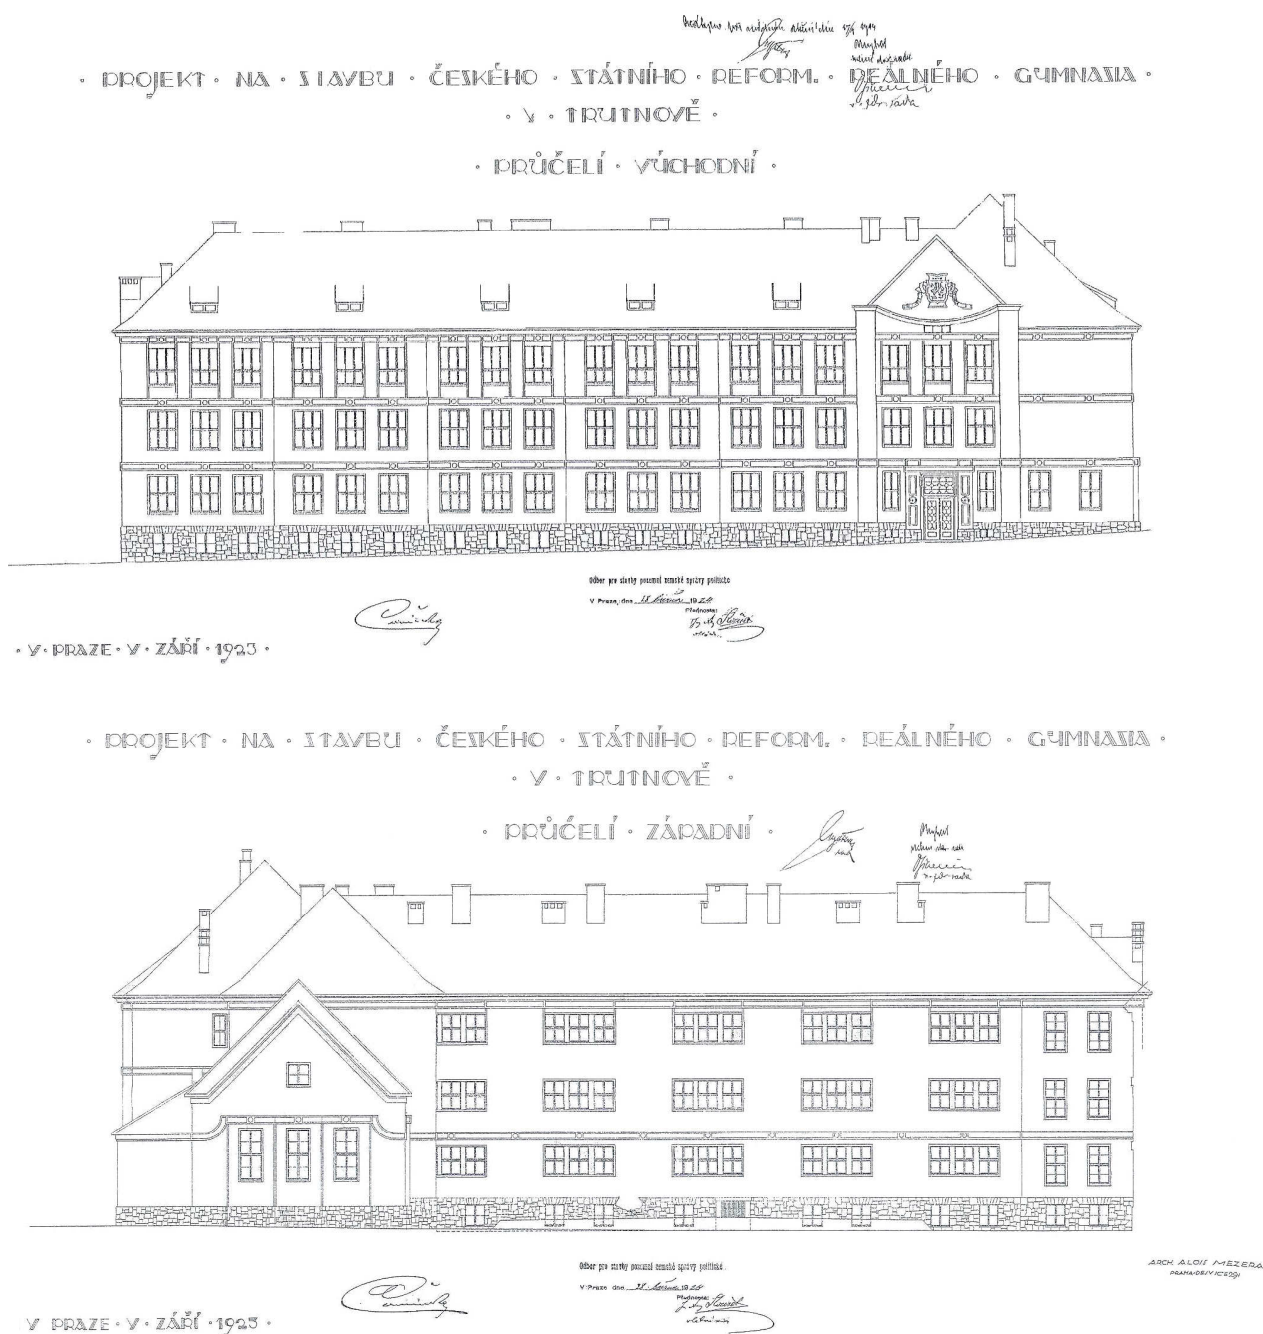
KOPIE PŮVODNÍ DOKUMENTACE PRO VÝSTAVBU GYMNASIA Z ROKU 1923
(použity naskenované výkresy z podkladu [2] a vyčištěny od šumu)

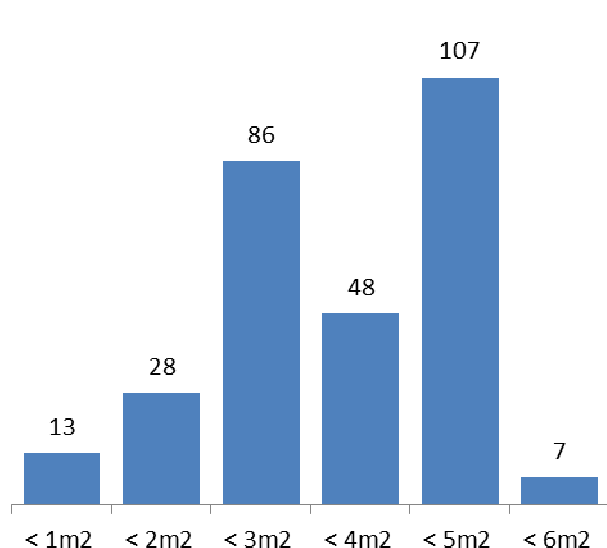
POČTY KUSŮ OKEN DLE VELIKOSTI JEJICH PLOCHY

Celkem je posuzováno 279 kusů oken různých velikostí. Nejvíce jsou zastoupena velická okna, 40% oken je větších než 4 m².

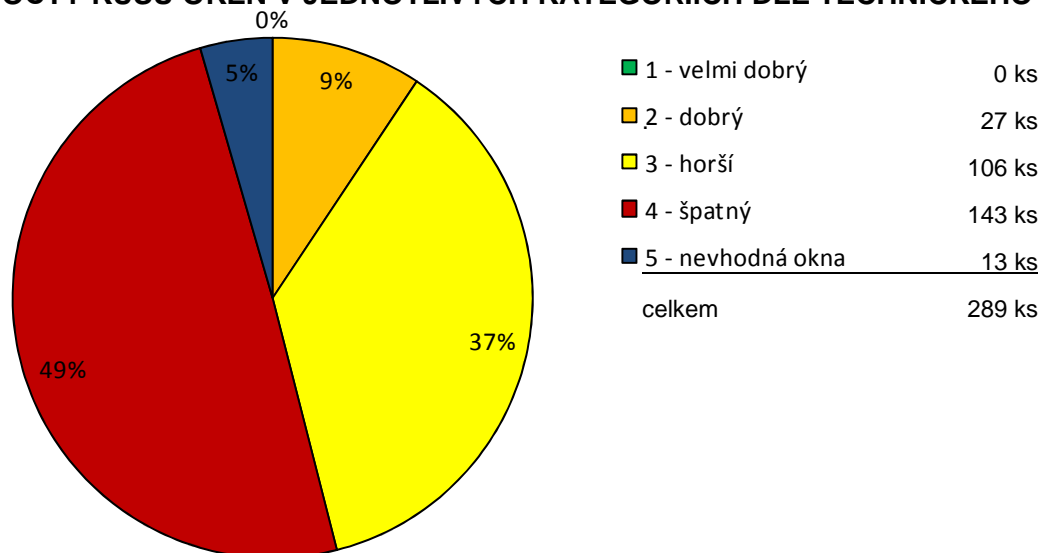
POČTY KUSŮ OKEN V JEDNOTLIVÝCH KATEGORIÍCH DLE TECHNICKÉHO STAVU

Z 289 kusů oken bylo dle vizuálního hodnocení stavu nejvíce oken zařazeno do kategorie 4 (téměř polovina - červená výseč). Z předchozího grafu vyplývá, že sice téměř 1/2 oken je dle vizuálního hlediska vhodná k renovaci (kategorie 1 až 3), ale z nich ještě 3/4 by měly být blíže prozkoumány z mykologického hlediska (žlutá výseč, blíže viz odst. 5).

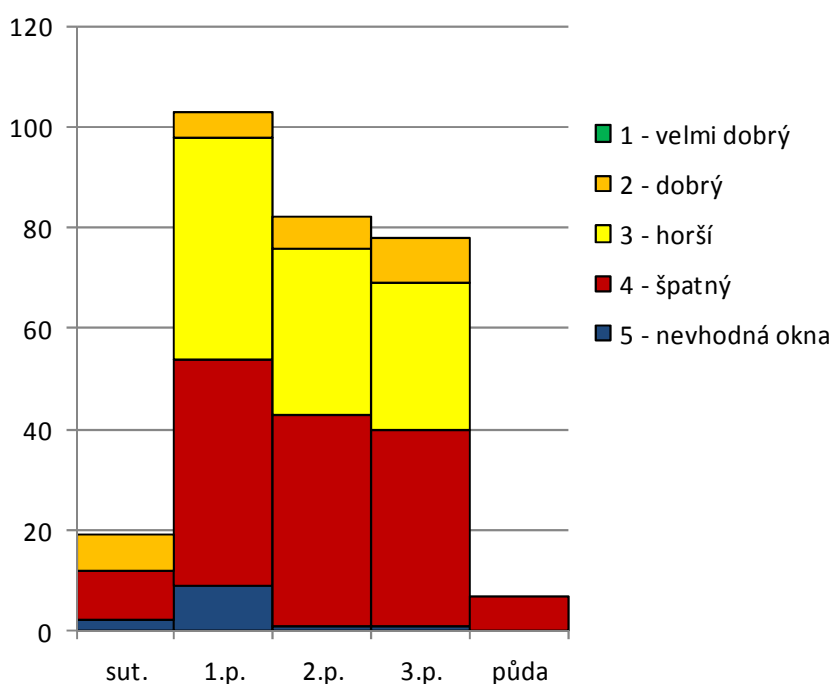
POČTY KUSŮ OKEN DLE TECHNICKÉHO STAVU V JEDNOTLIVÝCH PODLAŽÍCH

Tento graf znázorňuje kvalitu a počty oken v jednotlivých podlažích – prakticky není významných rozdílů v poškození oken.
