Zakázka	:Deštné – rekonstrukce mostu
Objednatel	:IDProjekt s.r.o. Kostelec n.O.
Zakázkové číslo	:962 / 16
Evidenční číslo Geofondu	:5197 / 2016
Datum	:Prosinec 2016

GEOLOGICKÝ PRŮZKUM

pro rekonstrukci mostu v k.ú. Deštné v Orlických Horách, kraj Královéhradecký

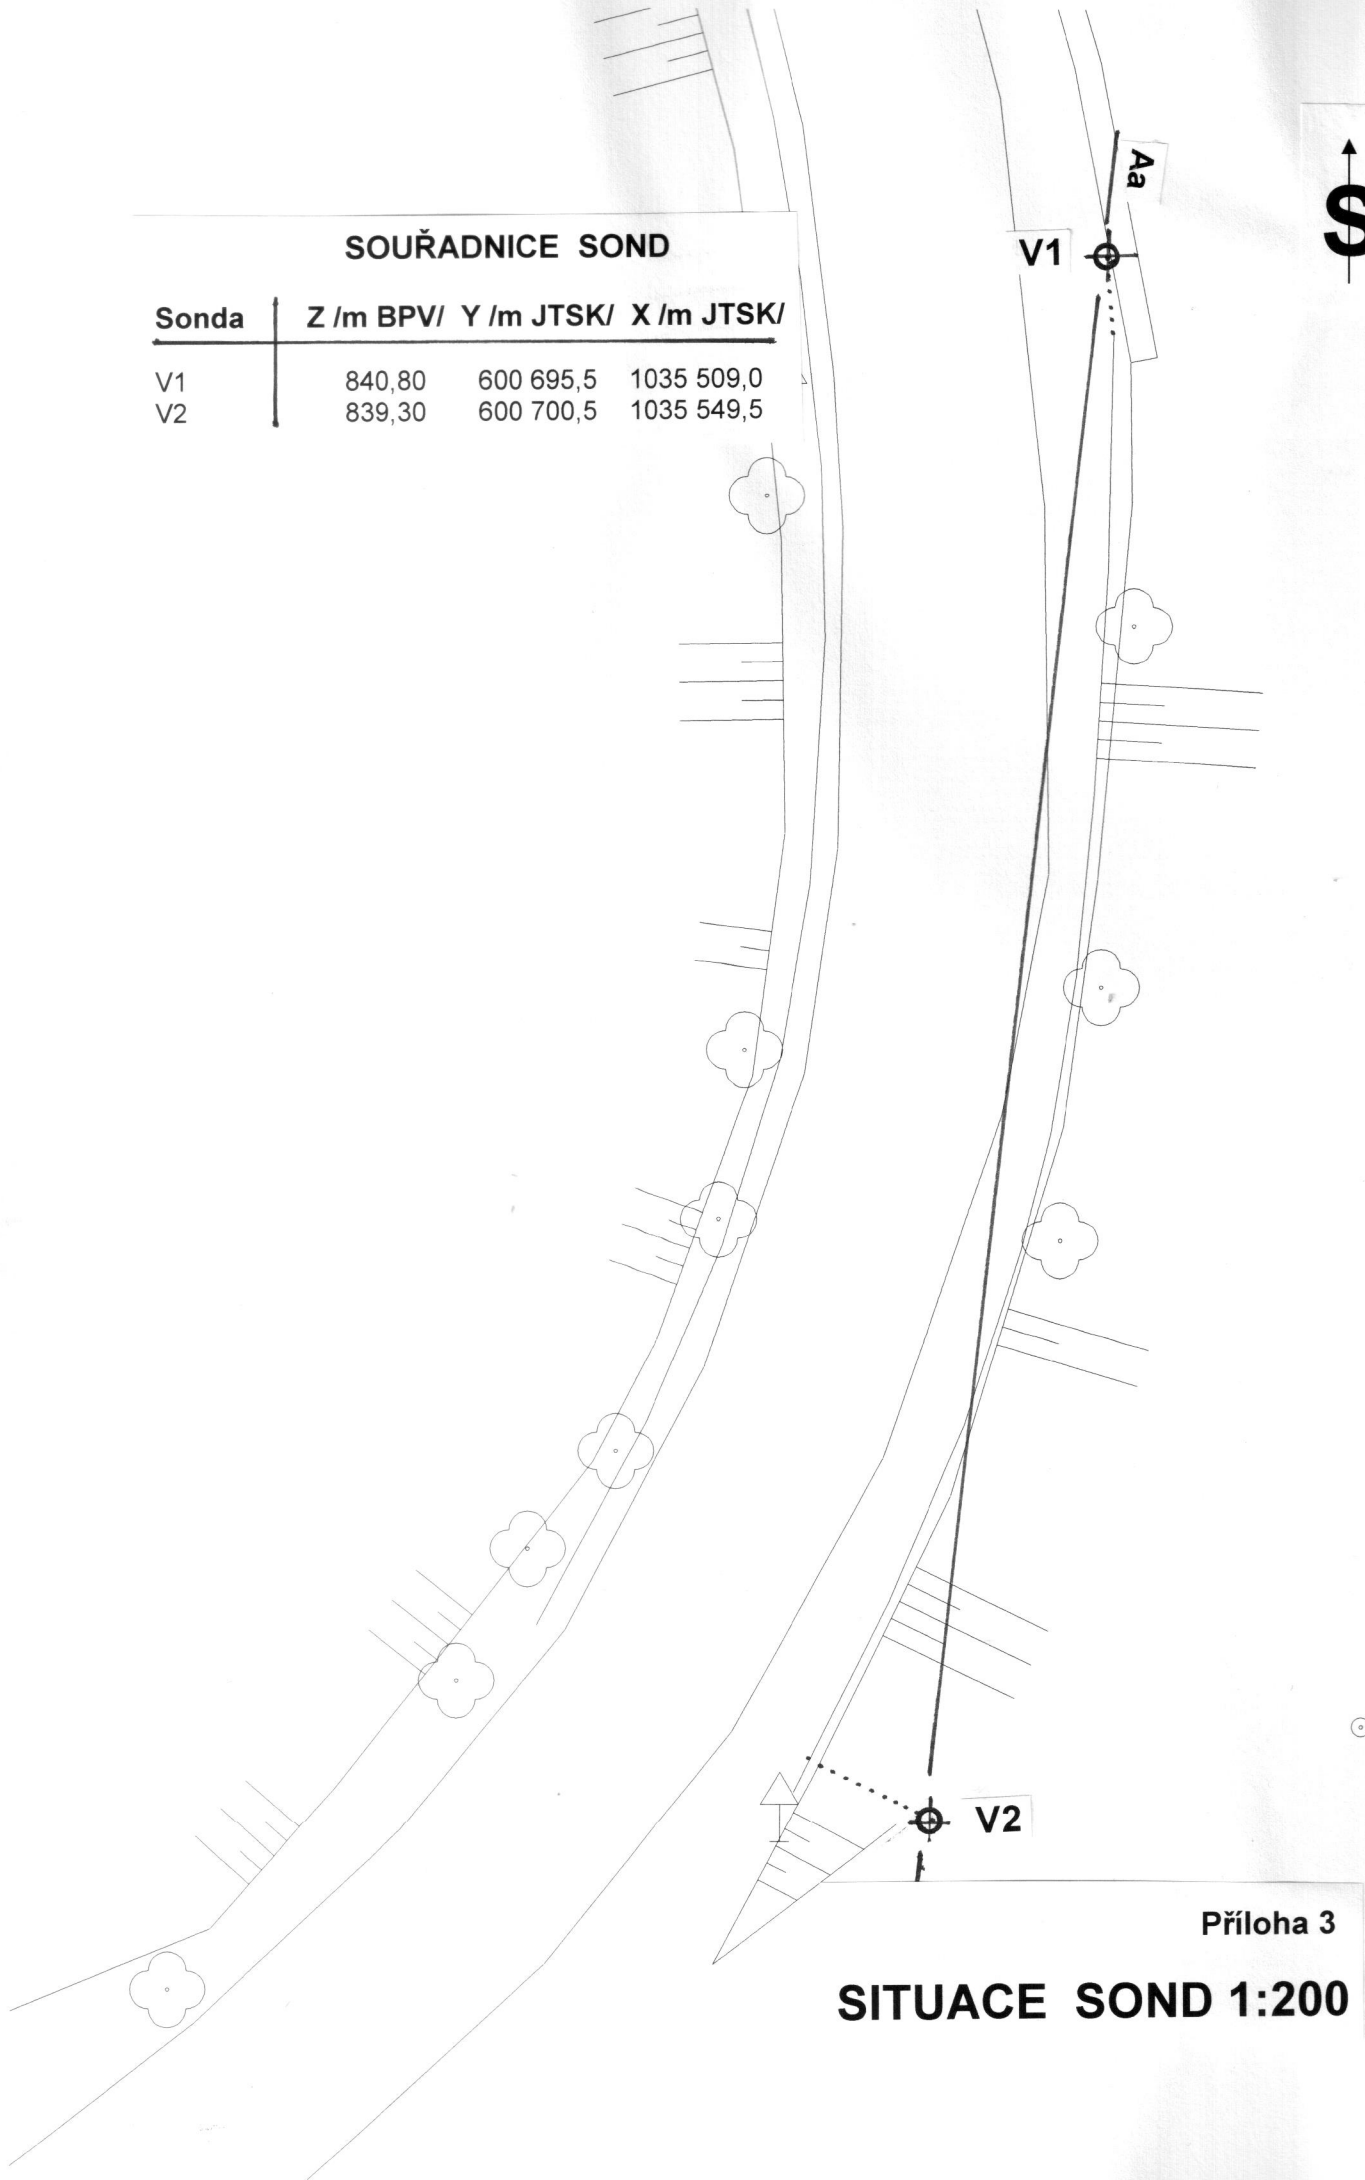
Příloha 3

SITUACE SOND 1:200

SOUŘADNICE SOND

Sonda	Z /m BPV/	Y /m JTSK/	X /m JTSK/
V1	840,80	600 695,5	1035 509,0
V2	839,30	600 700,5	1035 549,5

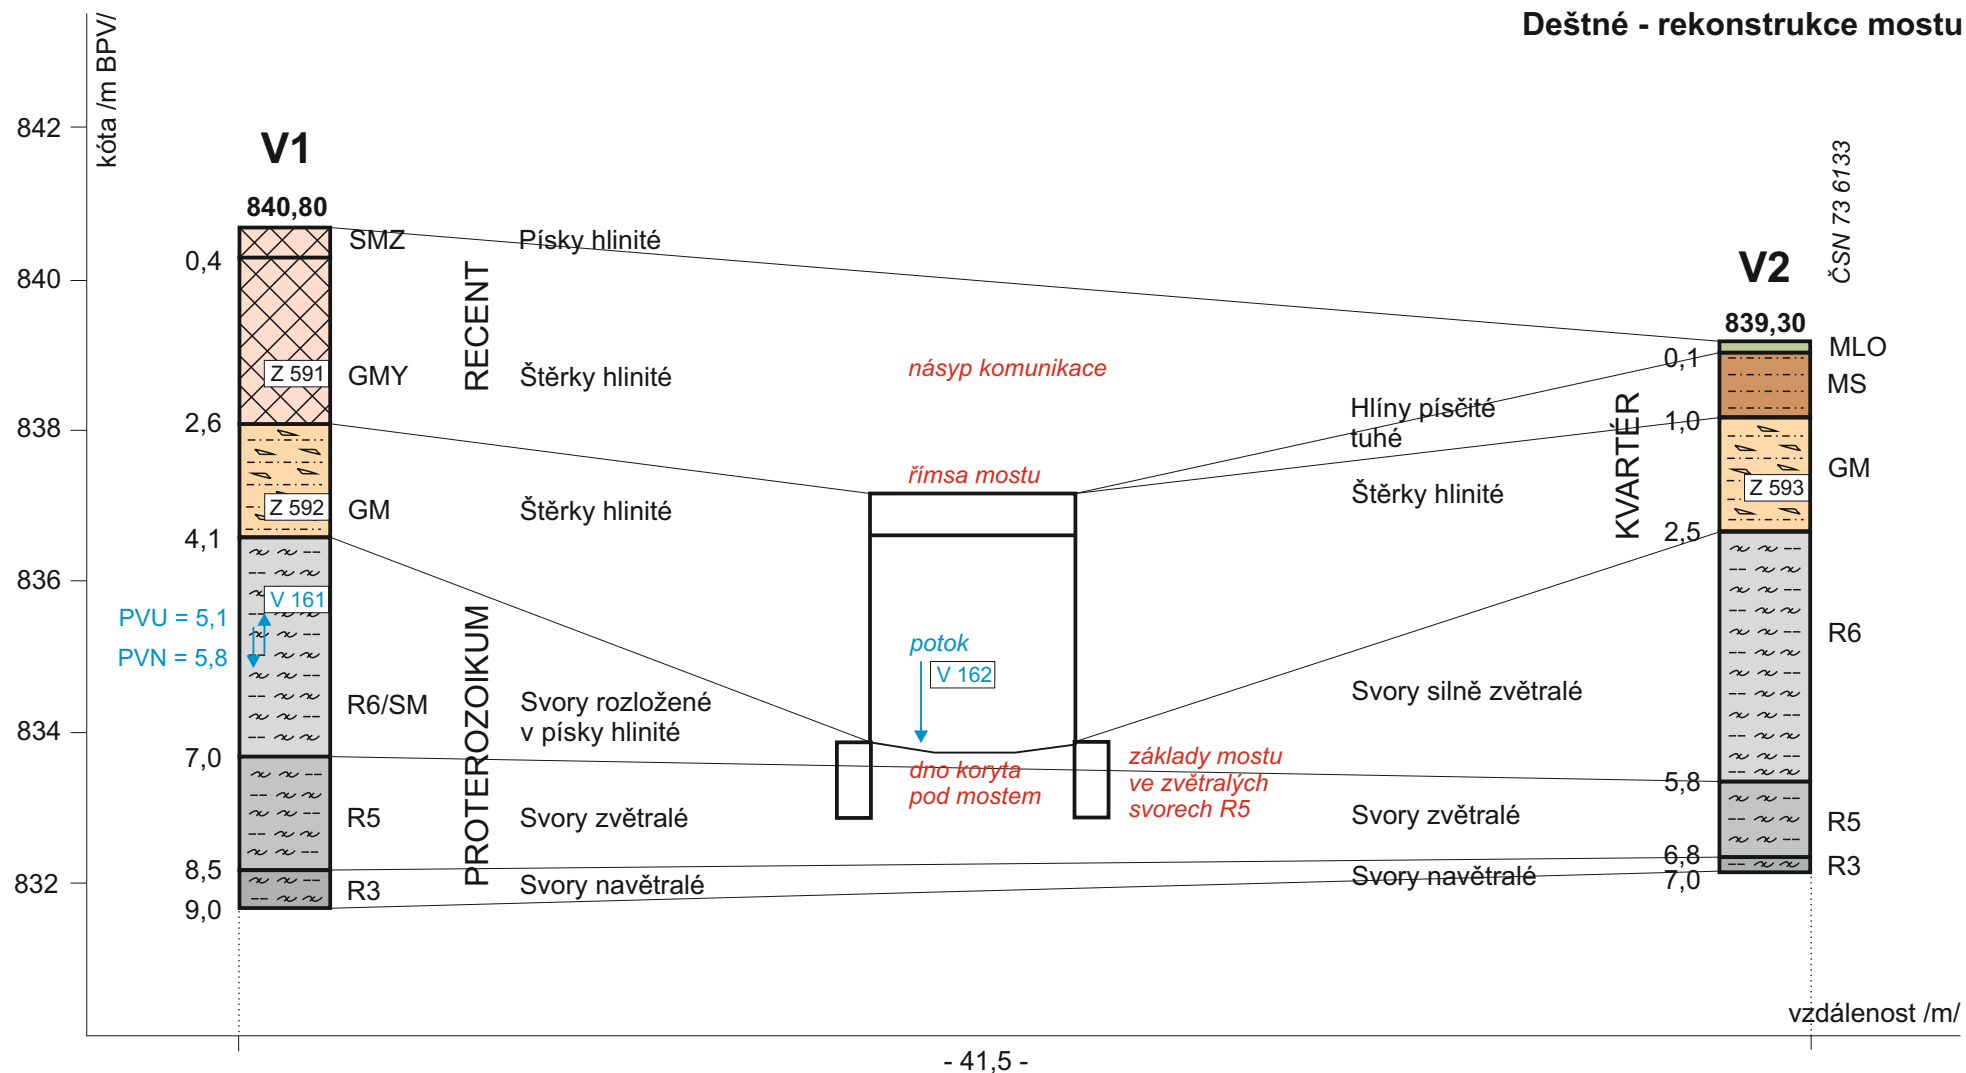
Příloha 4
GEOLOGICKÝ ŘEZ Aa

Měřítko výšek 1:100, délek 1:200

V hloubkách 4,1m pod povrchem násypu a 2,5m pod povrchem rostlého terénu bylo provedenými sondami zastiženo proterozoické svorové podloží. Při svém povrchu je v mocnosti cca 3m nejprve silně zvětřalé R6 až zcela rozložené v jemný až střední hlinitý písek s úlomky svoru R6/SM, poté je zvětřalé R5 a v hloubkách 7 až 9m pod terénem navětřalé R3. Silně slídnatá hornina je v zvětřalé zóně středně až silně rozpukaná, v navětřalé slabě rozpukaná.

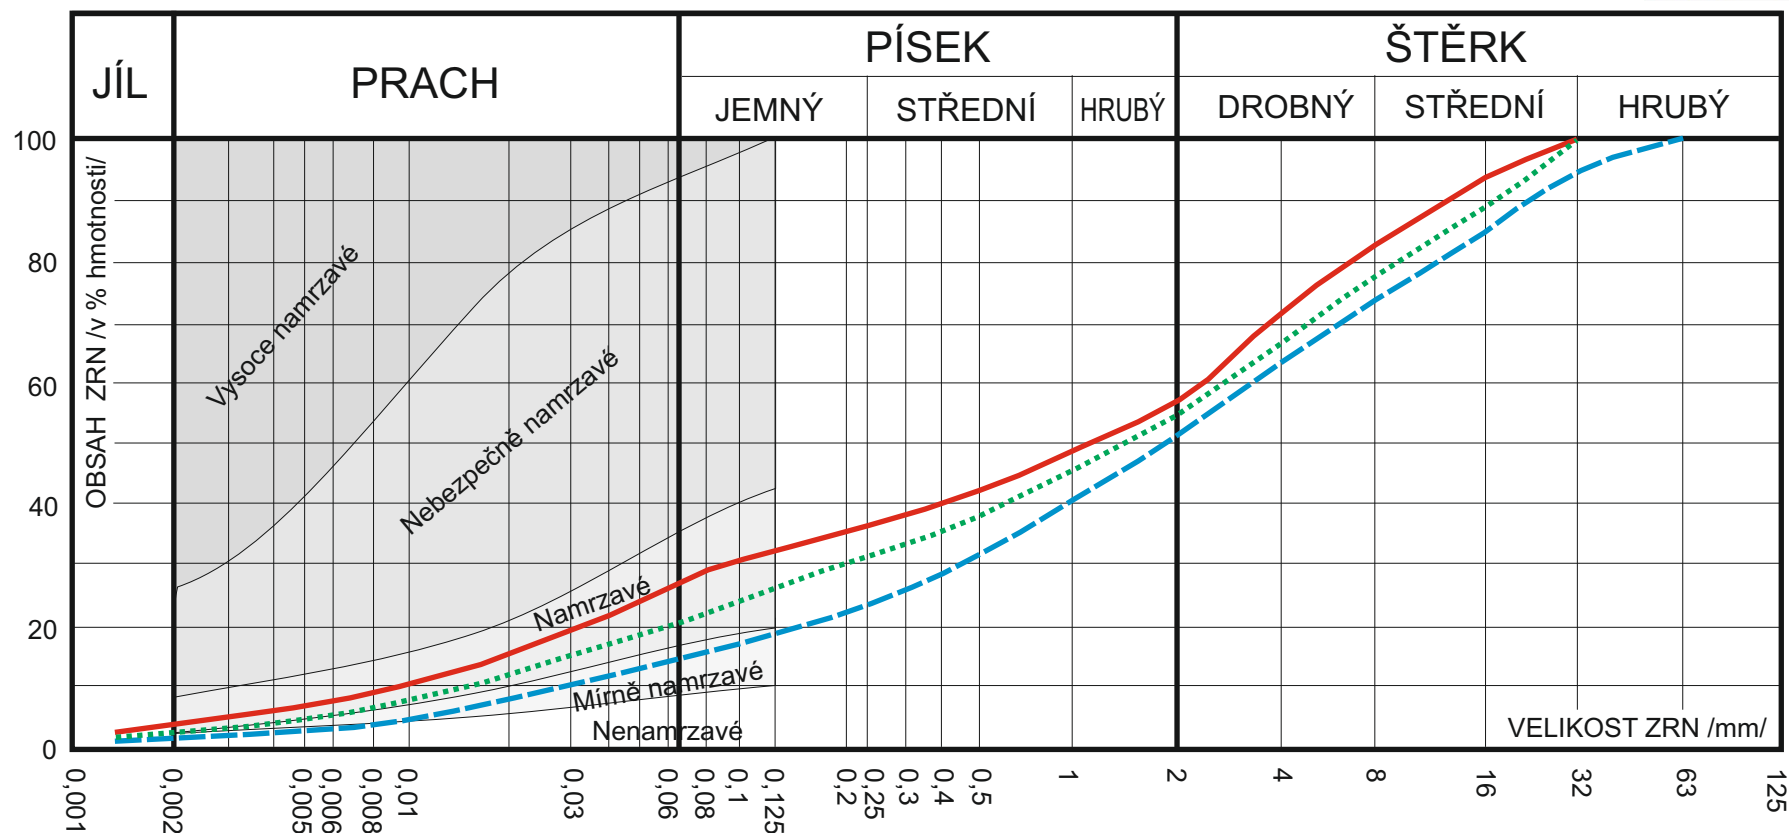
ZRNITOSTNÍ KŘIVKY

Značení	Číslo vzorku	Sonda	Hloubka odběru /m/	Vlhkost w /%/	Mez tekutosti w _L /%/	Mez plasticity w _P /%/	Index plasticity I _p	Index konzistence I _c	Klasifikace ČSN 73 6133	Název zeminy
—	591	V 1	2,0	15,3					G4 - GM	Štěrk hlinitý
- - -	592	V 1	3,8	18,6					G4 - GM	Štěrk hlinitý
...	593	V 2	2,1	11,4					G4 - GM	Štěrk hlinitý
