## Úvodní list

Tato technická zpráva obsahuje sedmnáct stran včetně úvodního listu a celkem šest příloh. Pro objednatele byla zpráva vyhotovena ve dvou listinných kopiích a současně na CD nosiči v elektronické podobě (PDF), ve které je zároveň uložena u zpracovatele.

PavEx® Consulting, s.r.o., Srbská 2741/53, 612 00 Brno, IČ: 63487624

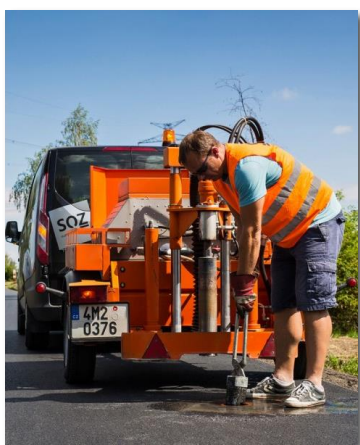
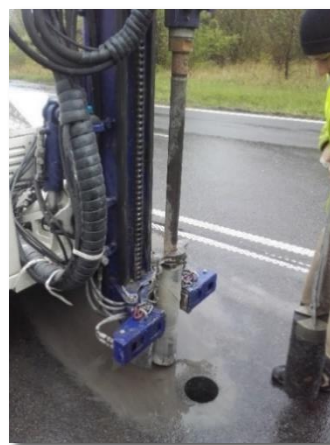
- jádrovými vývrtky na hloubku všech asfaltem stmelených vrstev, popř. také na hloubku všech stmelených vrstev vozovky. Jádrové vrty byly provedeny silniční jádrovou vrtačkou s průměrem jádra 150mm.
- vrtanými hloubkovými sondami do hloubky cca 1,5m pod niveletu. Sondy byly provedeny s průměrem jádra 100mm.

Stav konstrukčního složení je podrobně popsán níže v odstavci 6.2. Veškeré protokoly z odběrů vzorků a jejich laboratorních rozborů jsou obsaženy v **příloze 5**.
