# KRÁLOVÉHRADECKÝ KRAJ 004968 - II/300 ČERVENÁ TŘEMEŠNÁ

**PROJEKT:**      **ODSTRANĚNÍ OBECNÉ NEHODOVÉ LOKALITY  
004968 - II/300 ČERVENÁ TŘEMEŠNÁ**

Stupeň:              Projektová dokumentace pro zadání stavby

## **A.              PRŮVODNÍ ZPRÁVA**

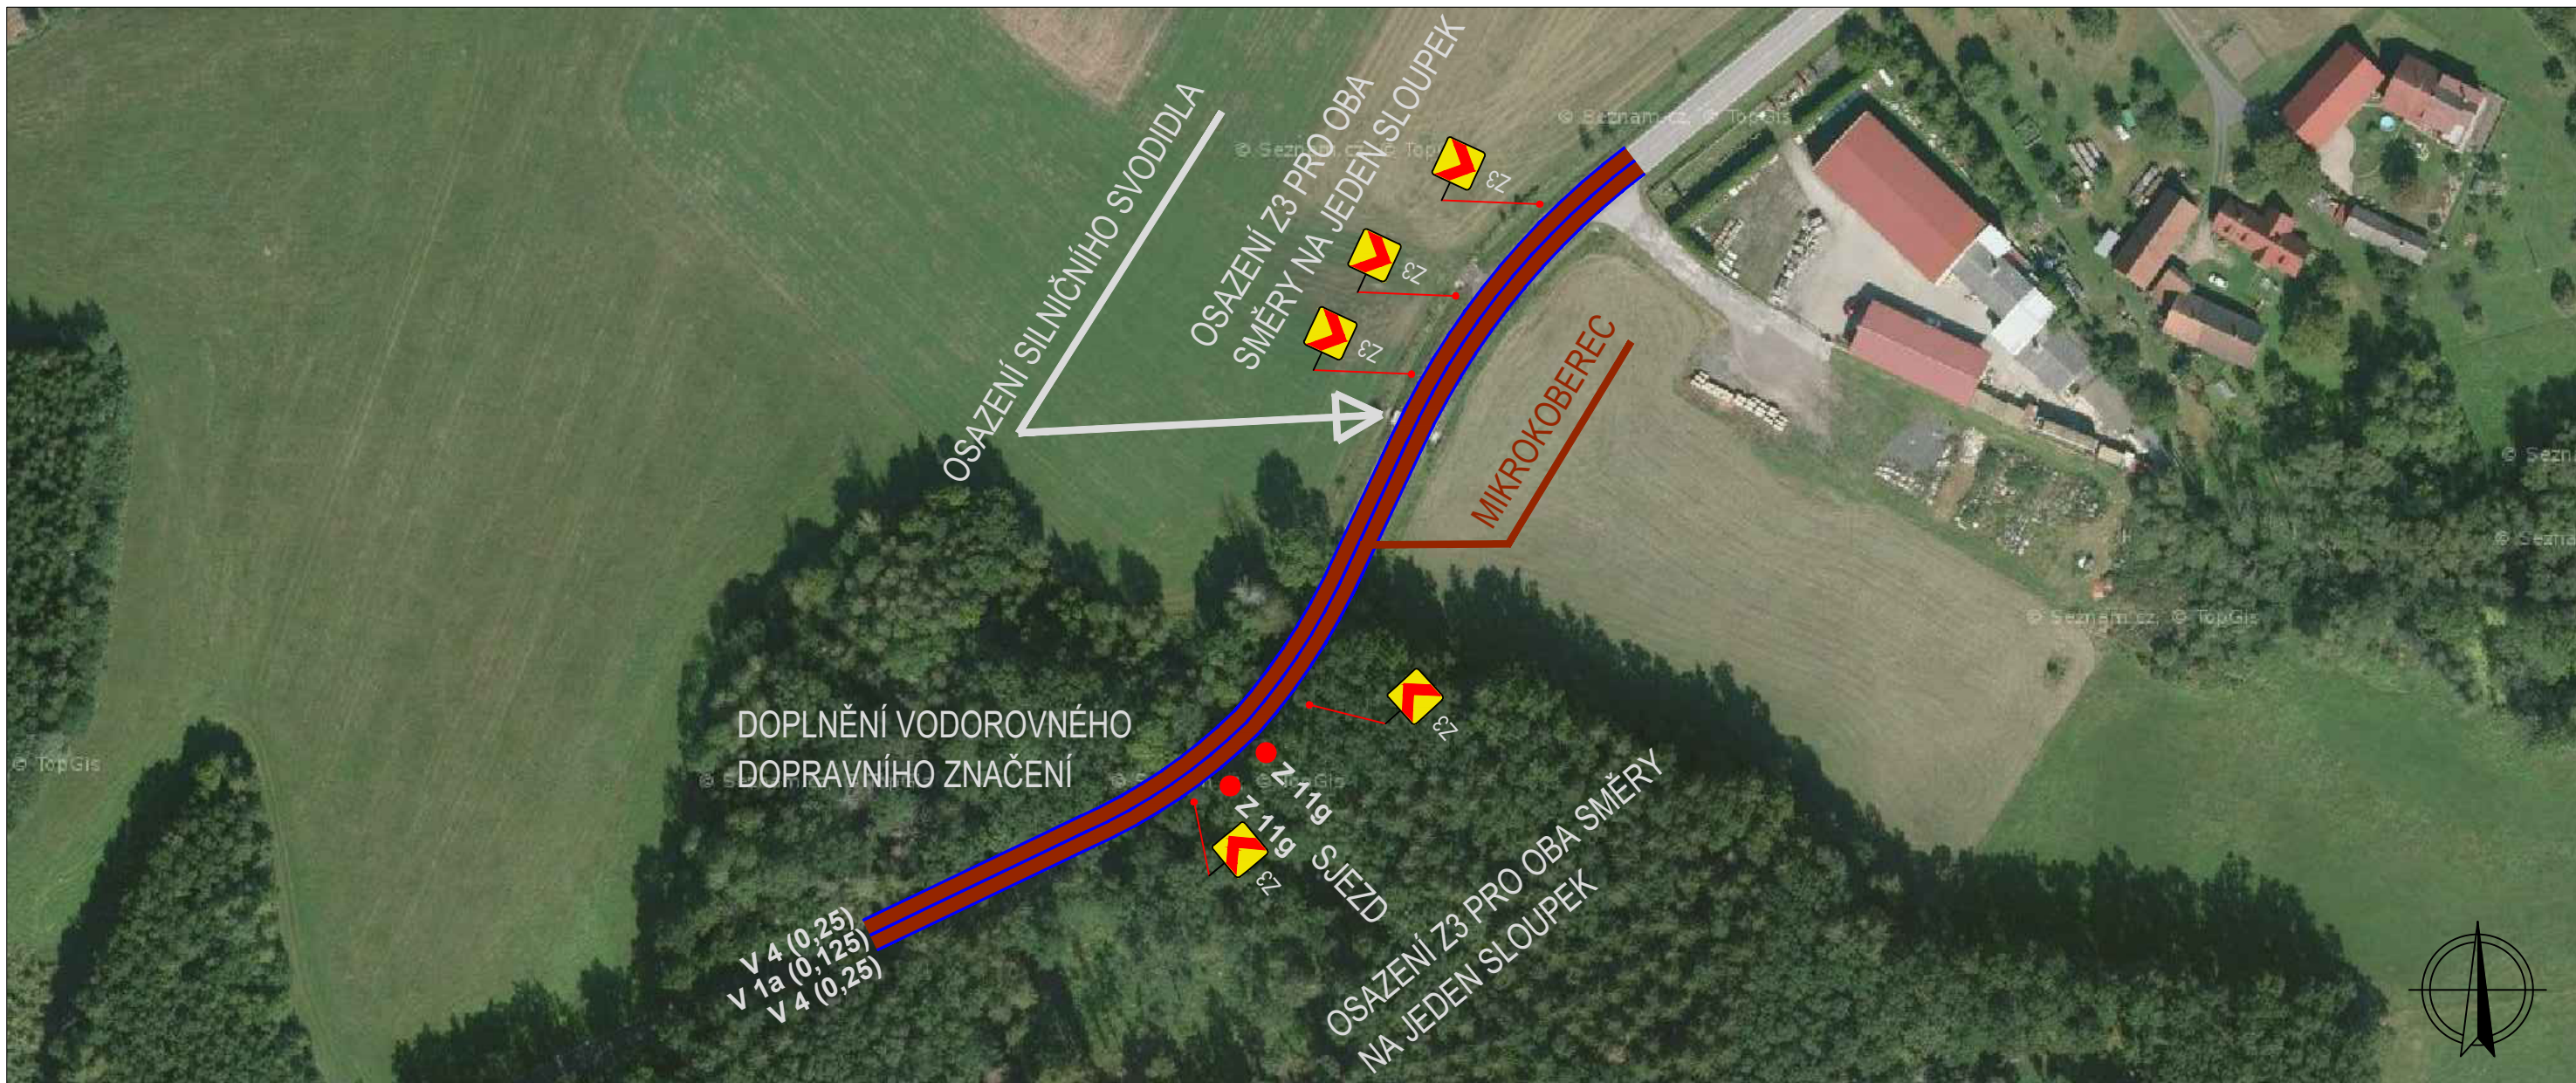
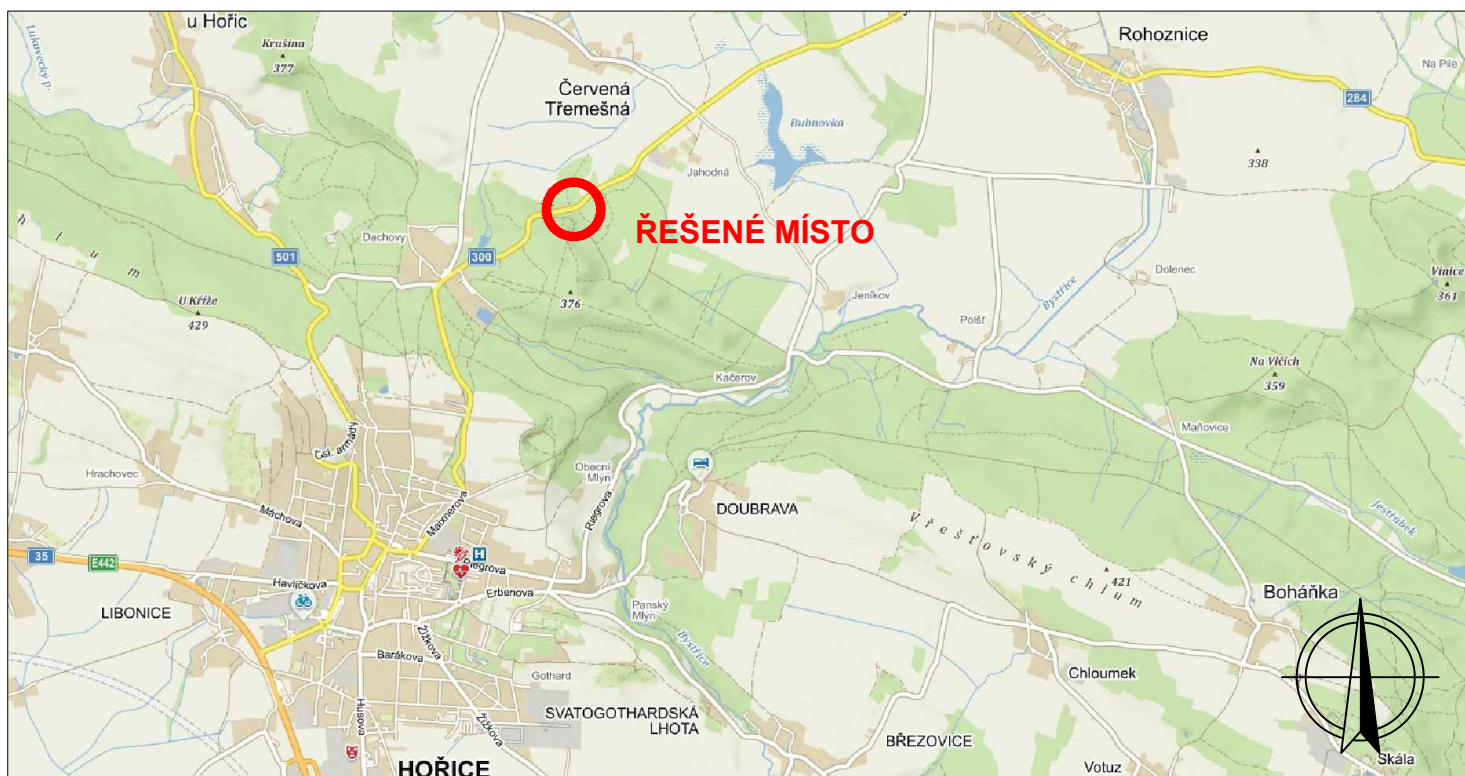
Navržená opatření jsou zakreslena v příloze na mapovém podkladu dané lokality.

- Na propustek doplnit zádržný systém. Před a za propustek bude osazeno silniční svodidlo. Ve směru do Hořic na pravé straně.
- Úprava vegetace ve směrovém oblouku. Budou vykáceny náletové dřeviny na vnitřní straně směrového oblouku ve směru do Hořic. Dojde pouze k pročištění a nebudou káceny vzrostlé stromy. Po vykácení náletových dřevin dojde ke zlepšení rozhledu.
