GENERÁLNÍ PROJEKTANT:			
<b>NEUHÄUSL HUNAL</b> <small>NEUHÄUSL HUNAL s.r.o.  Revoluční 1546/24, 110 00 Praha  +420 728 569 079, +420 732 317 927  www.neuhauslhunal.cz  IČ 08999716</small>		HIP:	
		Ing. arch. Matěj Hunal	
PROJEKTANT ČÁSTI PD:			
  <b>první statická s.r.o.</b> Boleslavova 27/36, Praha 4 - Nusle, 140 00 Tel.: 212 230 316, email: info@prvnistaticka.cz		ZODPOVĚDNÝ PROJEKTANT:	
		Ing. Radek Šťastný, Ph.D.	
		VYPRACOVAL:	
		Ing. Radek Šťastný, Ph.D.	
STAVBA: <b>VÝSTAVBA CHRÁNĚNÉHO BYDLENÍ V NOVÉ PACE – BOURACÍ PRÁCE</b> Na Vyšehradě 1205, 509 01 Nová Paka		STUPEŇ:	ČÁST PD:
		DBP	SKŘ
STAVEBNÍK: Královehradecký kraj Pivovarské náměstí 1245, 500 03 Hradec Králové		DATUM:	MĚŘÍTKO:
		06/2022	–
OBSAH:		PARÉ:	Č. VÝKRESU:
TECHNICKÁ ZPRÁVA A STATICKÝ VÝPOČET			<b>D.c.</b>

*Akce:* Výstavba chráněného bydlení v Nové Pace  
*Investor:* Královehradecký kraj  
Pivovarské náměstí 1245, 500 03 Hradec Králové  
*Místo stavby:* Na Vyšehradě 1205, 509 01 Nová Paka  
*Stupeň:* Dokumentace bouracích prací

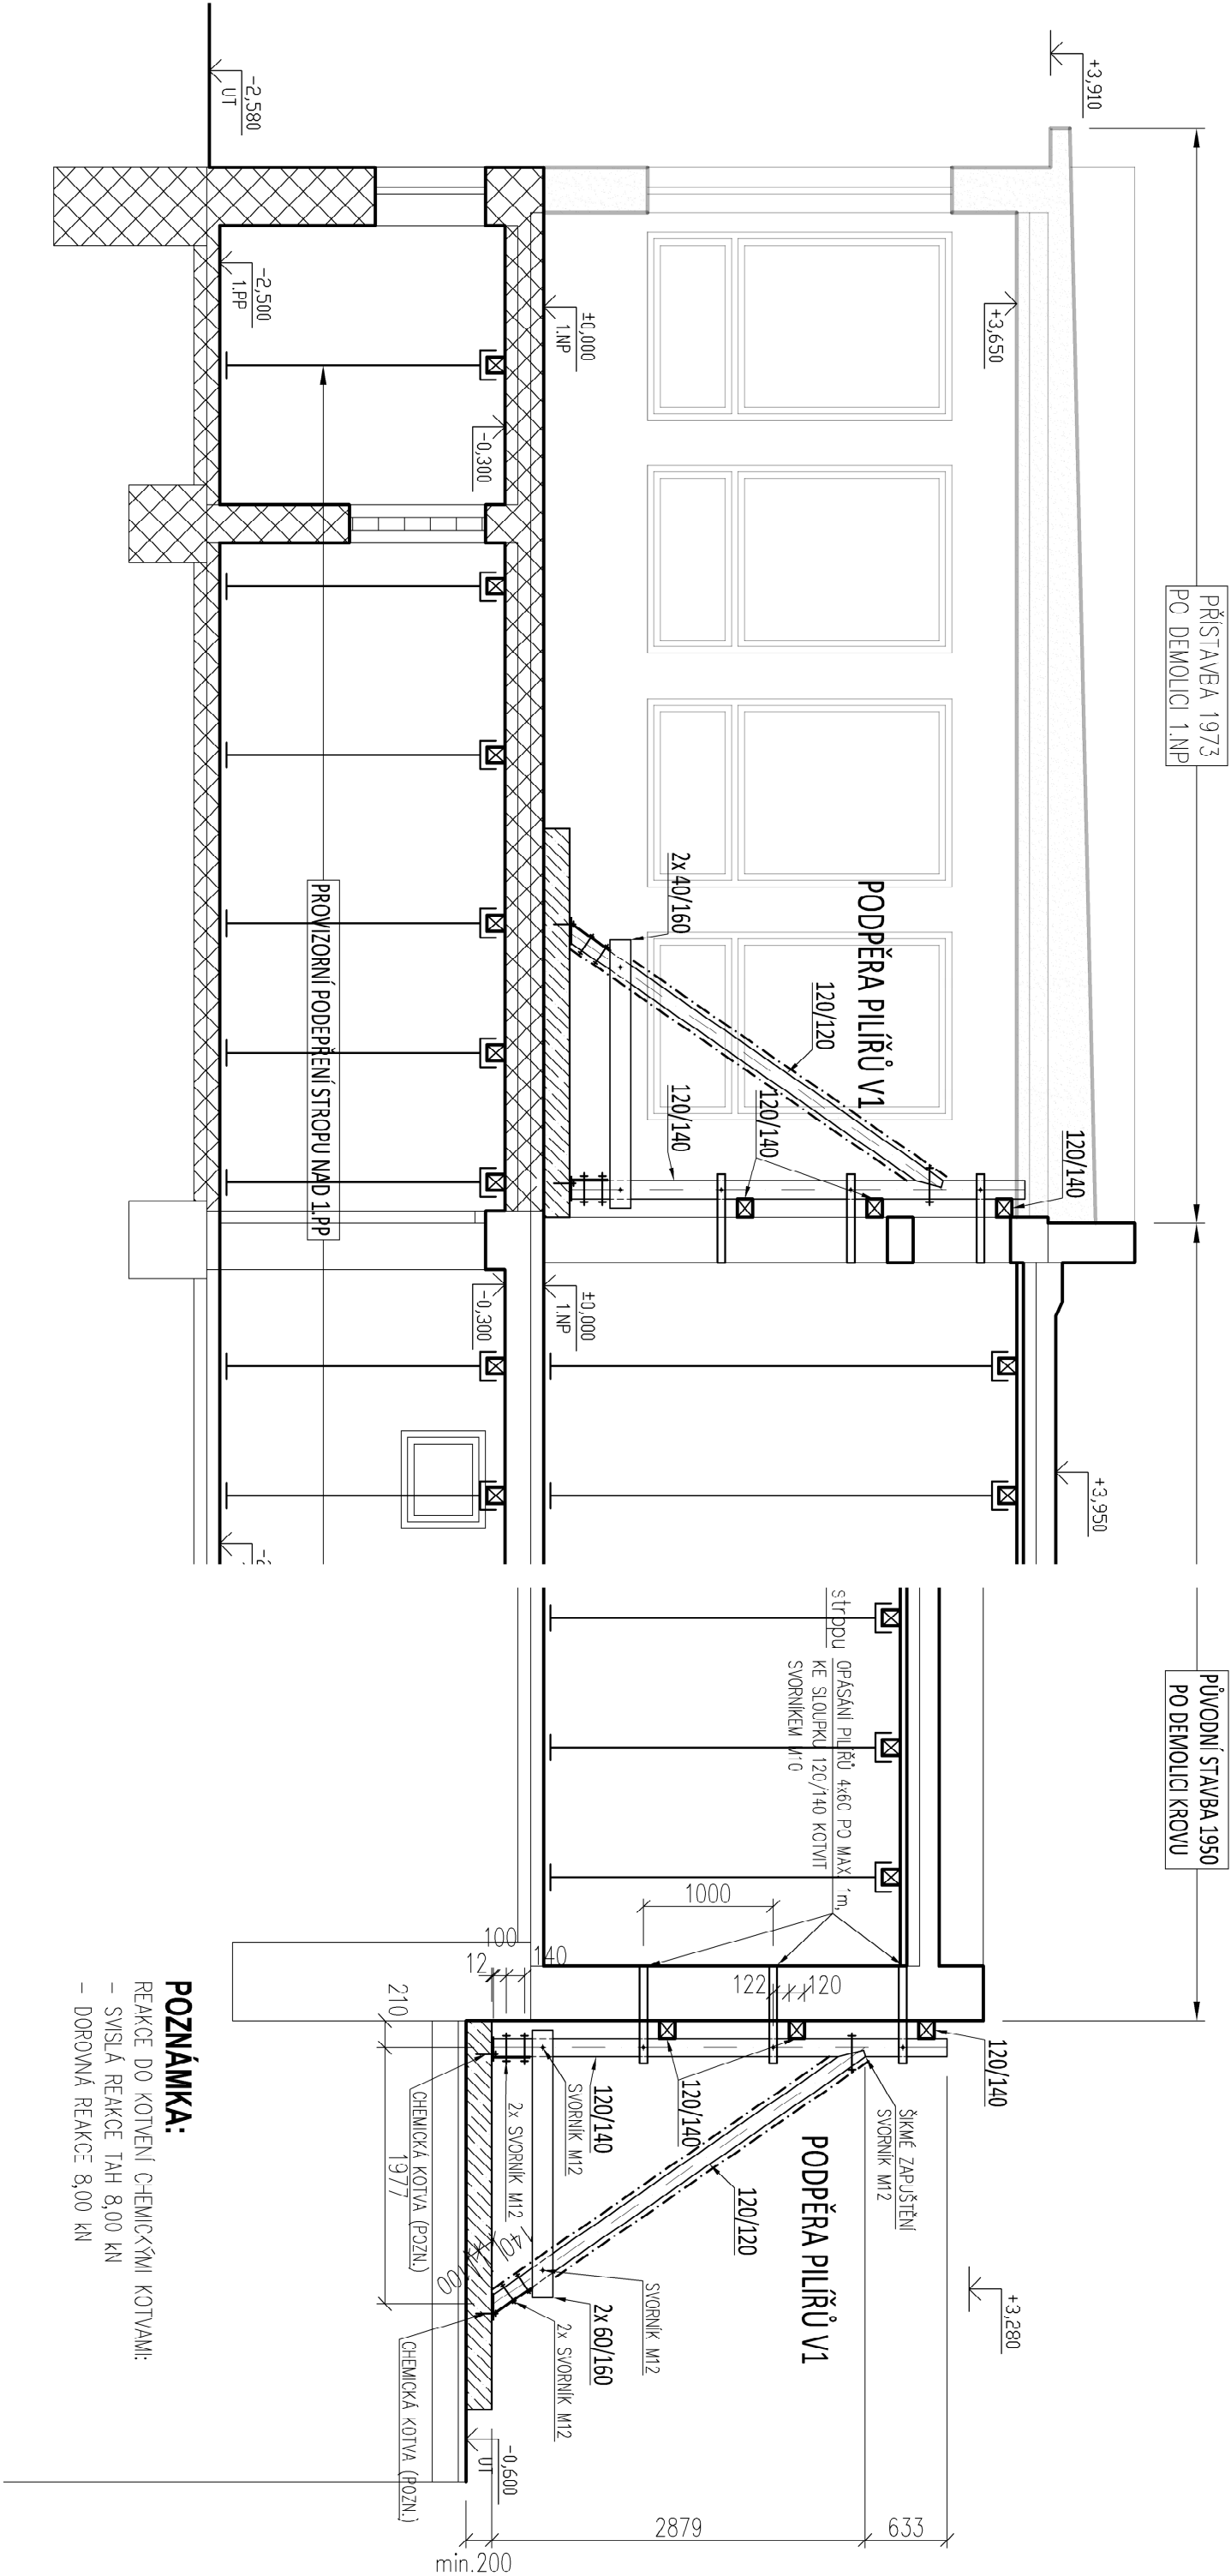
SCHÉMA ZAJIŠTĚNÍ KONSTRUKCE OBJEKTU PŘED DEMOLICÍ STĚN 1.NP řez B-B

DŘEVO C24

OCEL S235JR

SPOJ.MATERIÁL: 8.8

Před provedením provizorního prostorového ztužení stěn 1.NP a bouráním vodorovných konstrukcí je třeba vybourat všechny výplně otvorů i s rámy. Dále je nutno provést podepření stropu nad 1.PP a to i v části přístavby z roku 1973. V této části bude provizorní prostorové ztužení stěn 1.NP původního objektu uloženo na stropu nad 1.PP přístavby, který bude provizorně zajištěn stojkami uloženými na betonovou podlahu na terénu.

Jde o demolici domu s nezaručenou únosností svislých nosných konstrukcí 1.NP a nezaručenou prostorovou tuhostí. Před demolicí je nutno objekt provizorně zajistit podepřením stropů a obvodových stěn, u kterých hrozí riziko ztráty stability po odstranění stropu nad 1.NP.
