Stavba: **I/33 Černožice, Most ev. č. 33-008**  
**SO 134 - Stezka pro pěší**  
*(Technická studie)*

## **A. Průvodní zpráva**

Stupeň: Technická studie

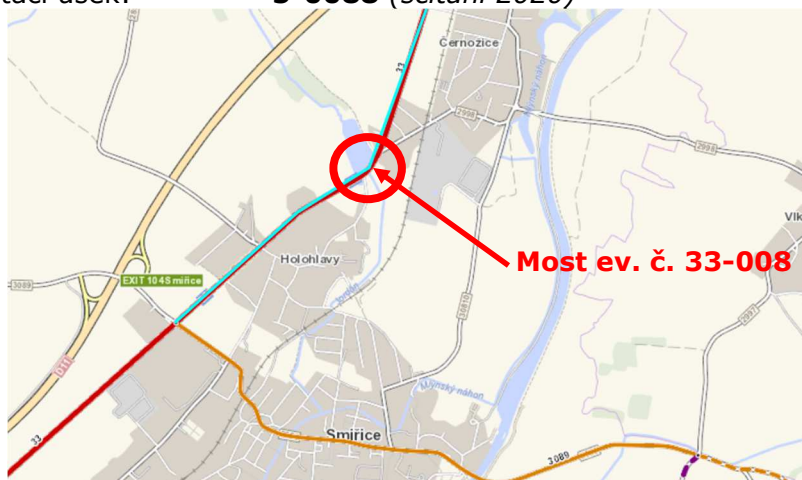
- Sčítací úsek: **5-0088 (sčítání 2020)**

Informace z databáze Celostátního sčítání dopravy 2020:

Sčítání dopravy 2020 (sč.úsek: 5-0088)										... význam zkratk						<input type="button" value="X"/>
Roční průměr denních intenzit dopravy		LN	SN	SNP	TN	TNP	NSN	A	AK	TR	TRP	TV	O	M	SV	
RPDI - všechny dny	voz/den	1 390	577	164	252	162	2 180	57	2	1	2	4 787	11 881	83	16 751	
		LN	SN	SNP	TN	TNP	NSN	A	AK	TR	TRP	TV	O	M	SV	
RPDI - pracovní den (Po-Pá)	voz/den	1 672	756	214	330	211	2 840	68	2	1	3	6 097	12 287	78	18 462	
RPDI - volné dny (mimo svátky)	voz/den	675	123	38	54	38	508	28	1	0	0	1 465	10 853	96	12 414	
Hodinová intenzita dopravy												TV	SV			
Padesátirázová intenzita dopravy	voz/h											493	1 725			
Špičková hodinová intenzita dopravy	voz/h											412	1 441			
Těžká nákladní vozidla - TNV												TNV				
Hodnota TNV	voz/den											6 619				
Intenzita dopravy pro hlukové a emisní výpočty		dle CNOSSOS-EU	I1	I2	I3	I4	Celkem	dle Manuálu 2020		OAL	NAL	NS	Celkem			
Roční průměr intenzit, den (06-18)	voz/den	Vysvětlení viz Podrobné výsledky	9 774	771	1 861	64	12 470	Vysvětlení viz Podrobné výsledky		9 785	1 024	1 654	12 463

Roční průměr intenzit, večer (18-22)	voz/den		1 864	81	278	12	2 235			1 866	107	289	2 262			
Roční průměr intenzit, noc (22-06)	voz/den		1 216	183	640	7	2 046			1 217	243	567	2 027			
Emise										OA	LNA	TNA	NS	BUS	Celkem	
Roční špičková hodinová intenzita dopravy	voz/h									1 723	200	120	361	8	2 412	
Koeficienty nerovnoměrnosti dopravy												alfa	beta	gamma	PS	
Koeficient nerovnoměrnosti dopravy	-											1.28	1.07	1.20	64:36	
Intenzita cyklistické dopravy												C				
Cyklistická doprava	cyklo/den											10
