SCHÉMATICKÝ DETAIL VĚTRACÍHO HŘEBENE

ZODP.PROJEKTANT	VYPRACOVAL	KONTROLOVAL	Ing. Jan CHALOUPSKÝ Projekty, průzkumy a posudky staveb U Hřiště 639 Trutnov	
ING. CHALOUPSKÝ	ING. ZDENĚK PILC	ING. CHALOUPSKÝ		
INVESTOR: Královéhradecký kraj, Pivovarské náměstí 1245, 500 03 Hradec Králové				
AKCE : Vrchlabí - Domov pro seniory č.p. 590, budova A Stavební úpravy krovu a podkroví spojené s vestabou technického zázemí			FORMÁT	A4
			DATUM	03/2015
			STUPEŇ	DPS
			ZAK. Č.	4049/12
			MĚŘÍTKO	Č. VÝKRESU
OBSAH : SCHÉMATICKÝ DETAIL VĚTRACÍHO HŘEBENE			1:10	D.1.1.c.1

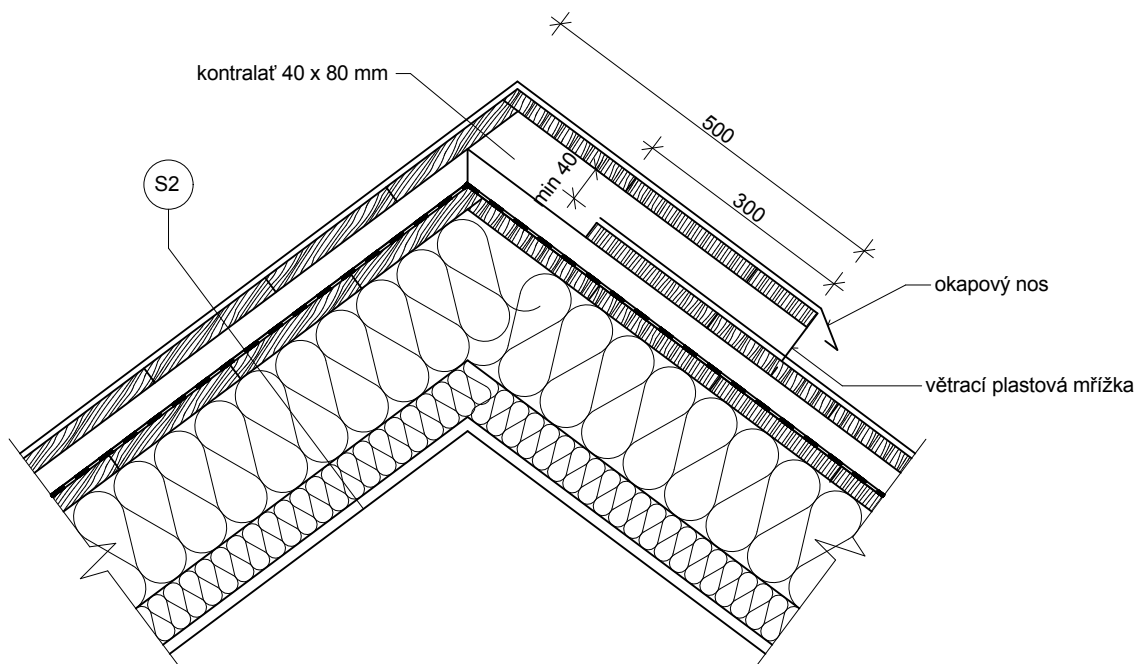
MĚŘÍTKO 1:10

- demontáž plechové krytiny a podkladní lepenky
 náhrada destruovaného bednění, prkna tl. 24 mm - cca 10% plochy
 - zevnitř vložit mezi krokve minerální vatu tl. 160 mm a fixovat drátem
 - pozinkovaný rošt 60 x 27 mm osově po 625 mm, kotvený ke krokvím upevňovacími závěsy pro výšky 60 mm + minerální vata tl. 60 mm
 - parotěsná fólie
 - SDK desky s požární minimální odolností R 30 DP3 tl. 15 mm viz PBR

střešní plášť:

- na opravené prkenné bednění
 - podstřešní kontaktní difuzní fólie - pojistná hydroizolace
 - kontralatě 40 x 40 mm kotvit do krokví - větrací mezera
 - bednění, prkna tl. 24 mm
 - strukturovaná fólie - separační a mikroventilční vrstva
 - měděná falcovaná krytina se stojatou drážkou
