## Příloha č. 1 – Vizuální prohlídka

III/3173 Čermná nad Orlicí

## Vizuální prohlídka komunikace - výstupní protokol

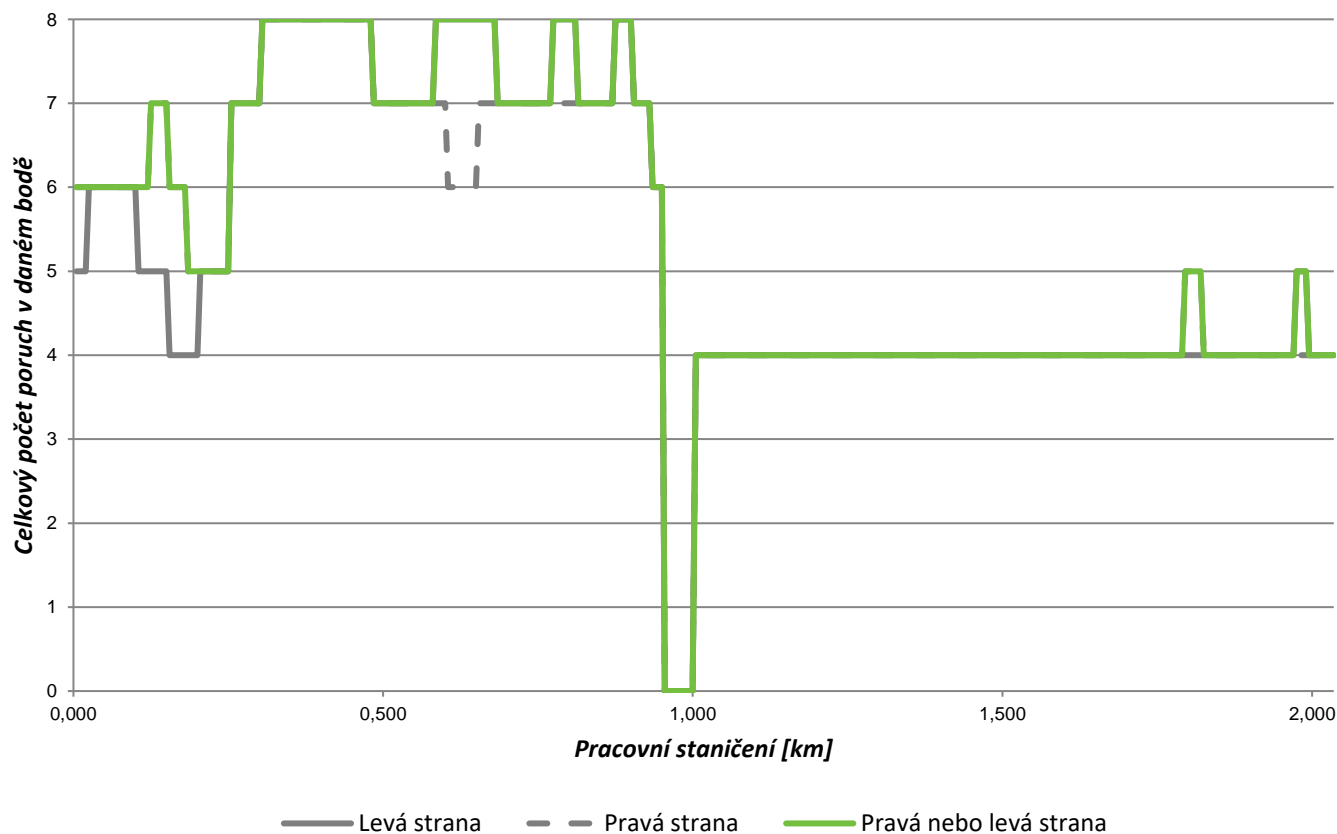
### Součtový graf poruch

Název poruchy	Celková délka postižených částí [m]			% zastižené délky komunikace			% ze všech zastižených poruch		
	L	P	L nebo P	L	P	L nebo P	L	P	L nebo P
Kaverny	1985	1985	1985	97,5	97,5	97,5	18,2	18,2	18,2
Ztráta asfaltového tmelu	1985	1985	1985	97,5	97,5	97,5	18,2	18,2	18,2
Hloubková koroze	1985	1985	1985	97,5	97,5	97,5	18,2	18,2	18,2
Výtluky v ohrusné vrstvě a krytu	650	650	650	31,9	31,9	31,9	6,0	6,0	6,0
Vysprávk	750	830	830	36,9	40,8	40,8	6,9	7,6	7,6
Síťové trhliny	530	470	610	26,0	23,1	30,0	4,9	4,3	5,6
Olamování okrajů vozovky	800	780	850	39,3	38,3	41,8	7,4	7,2	7,8
Plošná deformace vozovky	1985	1985	1985	97,5	97,5	97,5	18,2	18,2	18,2
