TECHNICKÁ ZPRÁVA

Název zakázky:	Rekonstrukce střechy na DD, MŠ a ŠJ, Broumov, třída Masarykova 246, Broumov
Kraj:	Královéhradecký
Okres:	Náchod
Obec / Město:	Broumov
Katastrální území:	Broumov 612766
Účel stavby:	oprava střechy
Stupeň dokumentace:	dokumentace pro provedení stavby
Stavebník:	Královéhradecký kraj Pivovarské náměstí 1245/2 500 03 Hradec Králové
Dodavatel PD:	Broumovské stavební sdružení s.r.o. U Horní brány 29, 550 01 Broumov Miroslav Netík – jednatel společnosti IČO: 46504303, DIČ: CZ46504303
Zodpovědní projektanti:	Ing. Jaroslav Šlapka (ČKAIT 0600471)
Vedoucí projekce:	Pavel Trojan
Projektant:	Aneta Prachatická, DiS Ing. Pavel Šejna Ing. Ivan Šír Ing. Tomáš Notek
Číslo zakázky:	121038

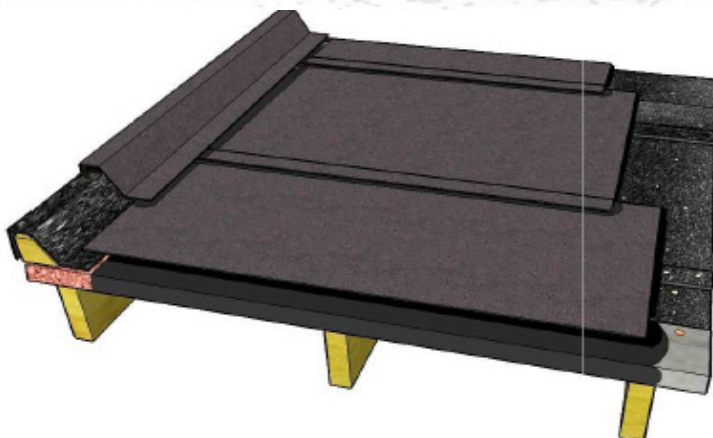
Připevní se závětrná lišta, která se překryje druhou vrstvou střešní krytiny – podkladní asfaltový pás svařitelný s nosnou vložkou typu skelné tkaniny.

Podkladní pás celoplošně natavený

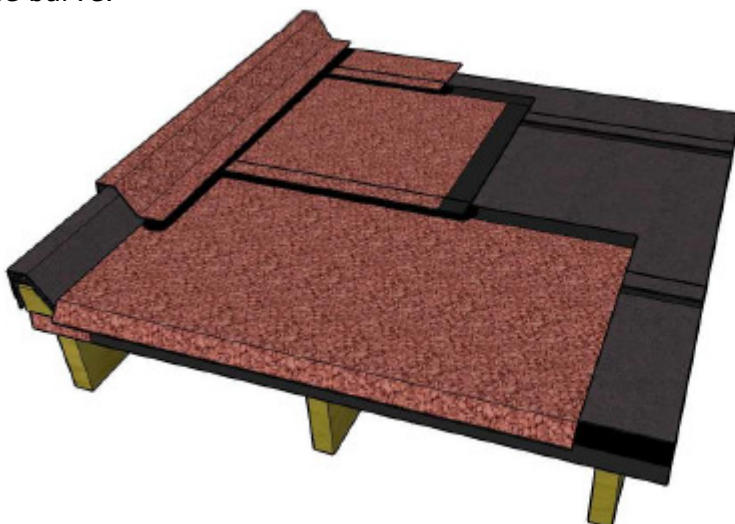
Finální vrstvu střešní krytiny bude tvořit vrchní elastomerický asfaltový pás svařitelný, krycí asfalt modifikovaný kaučukem, nosná vložka tvořená impregnovanou podélně vyztuženou polyesterovou vložkou PV, vrchní vrstva s hrubozrnným posypem v tmavě šedé barvě.

Vrchní pás celoplošně natavený
