PŮDORYS

VEDOUcí PROJEKTANT	VYPRACOVAL	TECHNICKÁ KONTROLA	PROJECTICON S.R.O. PROJEKČNÍ A KONSULTAČNÍ KANCELAR	
Ing. Pavel Ježek	Ing. Václav Dyntar	Ing. Pavel Ježek		
INVESTOR	Královehradecký kraj, Pivovarské náměstí 1245, 500 03 Hradec Králové			Projecticon s.r.o. Antonína Kopeckého 151 549 22 Nový Hrádek IČO: 28809459
MÍSTO STAVBY	p.č. 407/1, k.ú. Hradec Králové (409804)			FORMÁT 6xA4
STAVBA	OPRAVA FASÁDY GYMNÁZIUM BOŽENY NĚMCOVÉ HRADEC KRÁLOVÉ (par. č. st. 407/1)			DATUM 03/2020
OBSAH	SCHODIŠTĚ 1_STAV POŠKOZENÍ			STUPEŇ PD DPS
			MĚŘÍTKO 1:50	Č. VÝKR. D.1.1.03

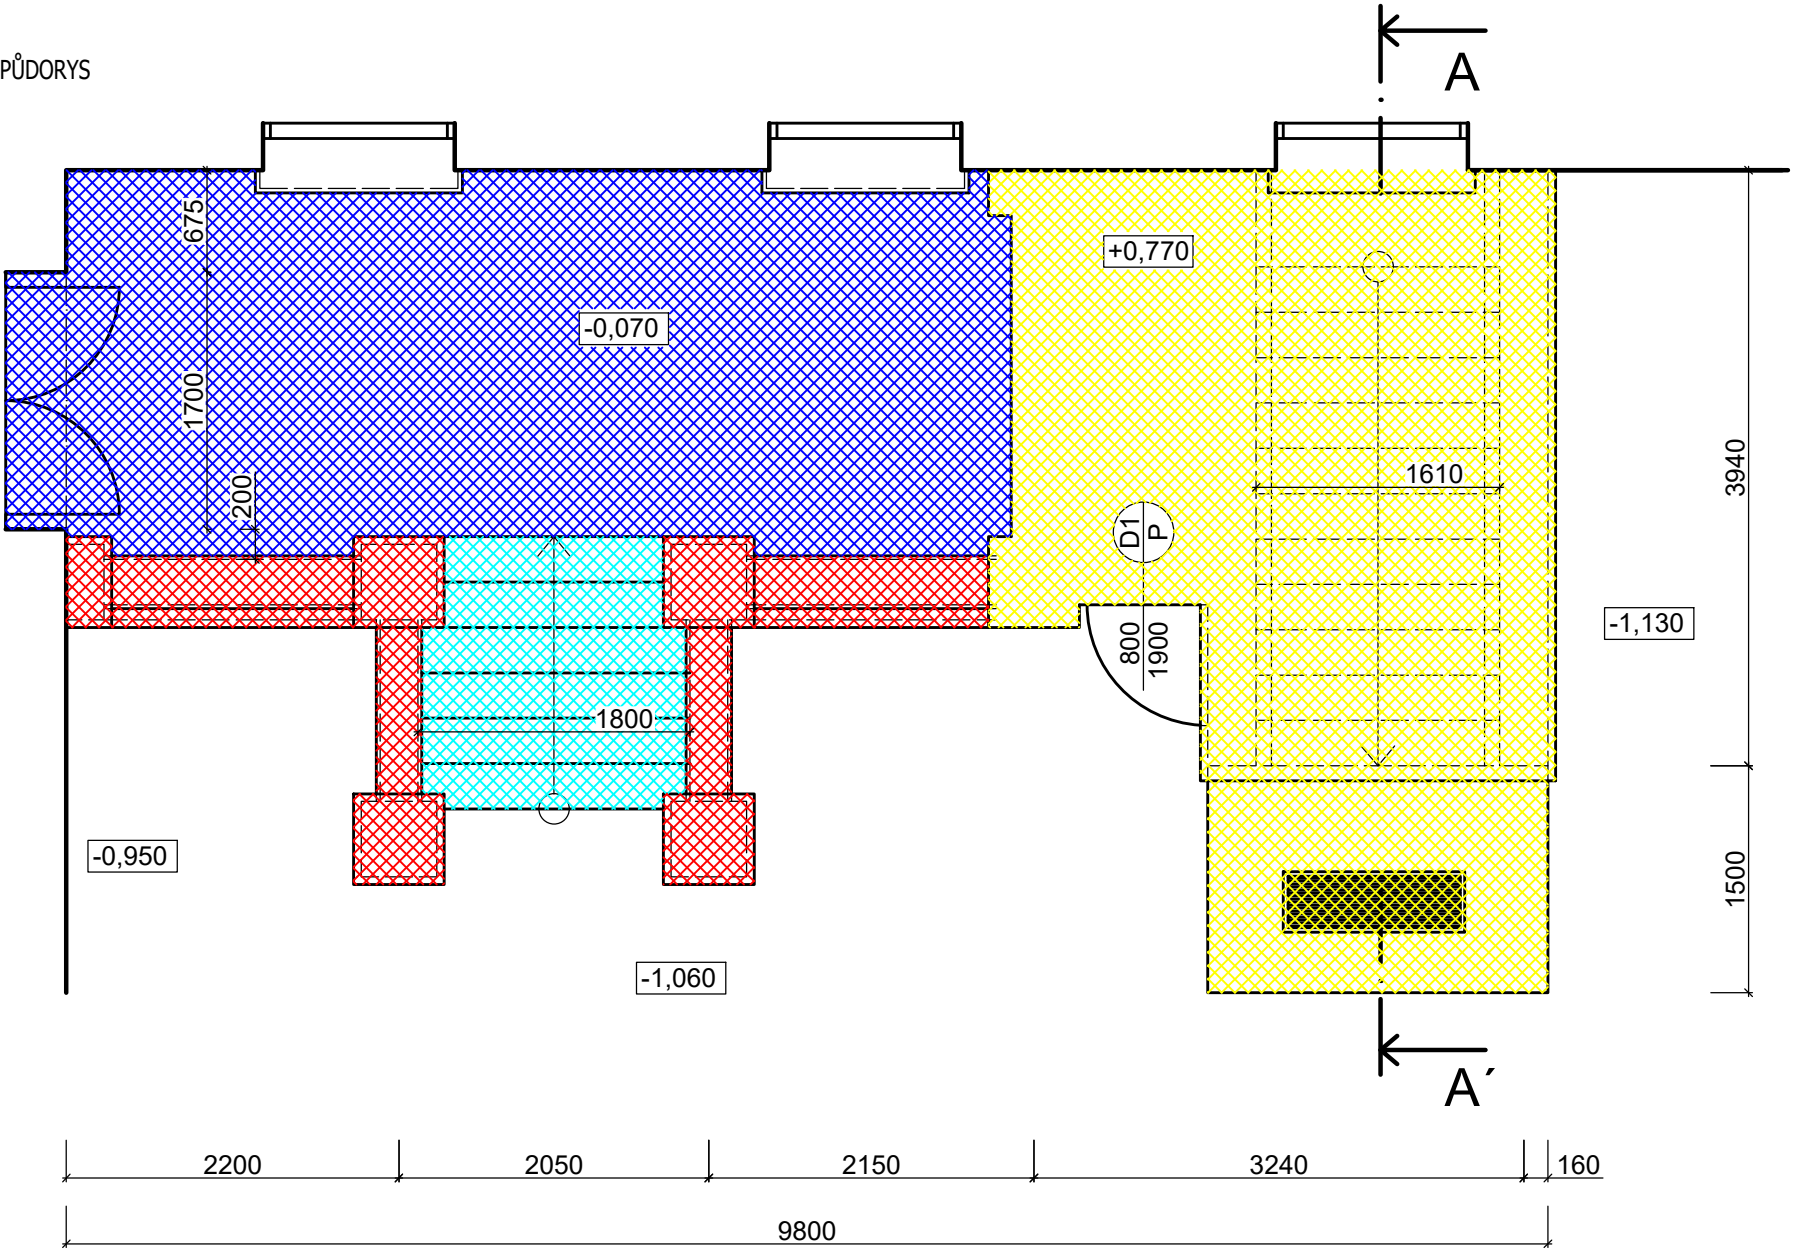
- POŠKOZENÝ PÍSKOVEC
- CHYBĚJÍCÍ/NARUŠENÁ VRSTVA FASÁDY
- POŠKOZENÝ BETON
- POŠKOZENÁ BARVA
- POŠKOZENÉ ŽULOVÉ SCHODIŠŤOVÉ STUPNĚ
- URČENO K DEMOLICI

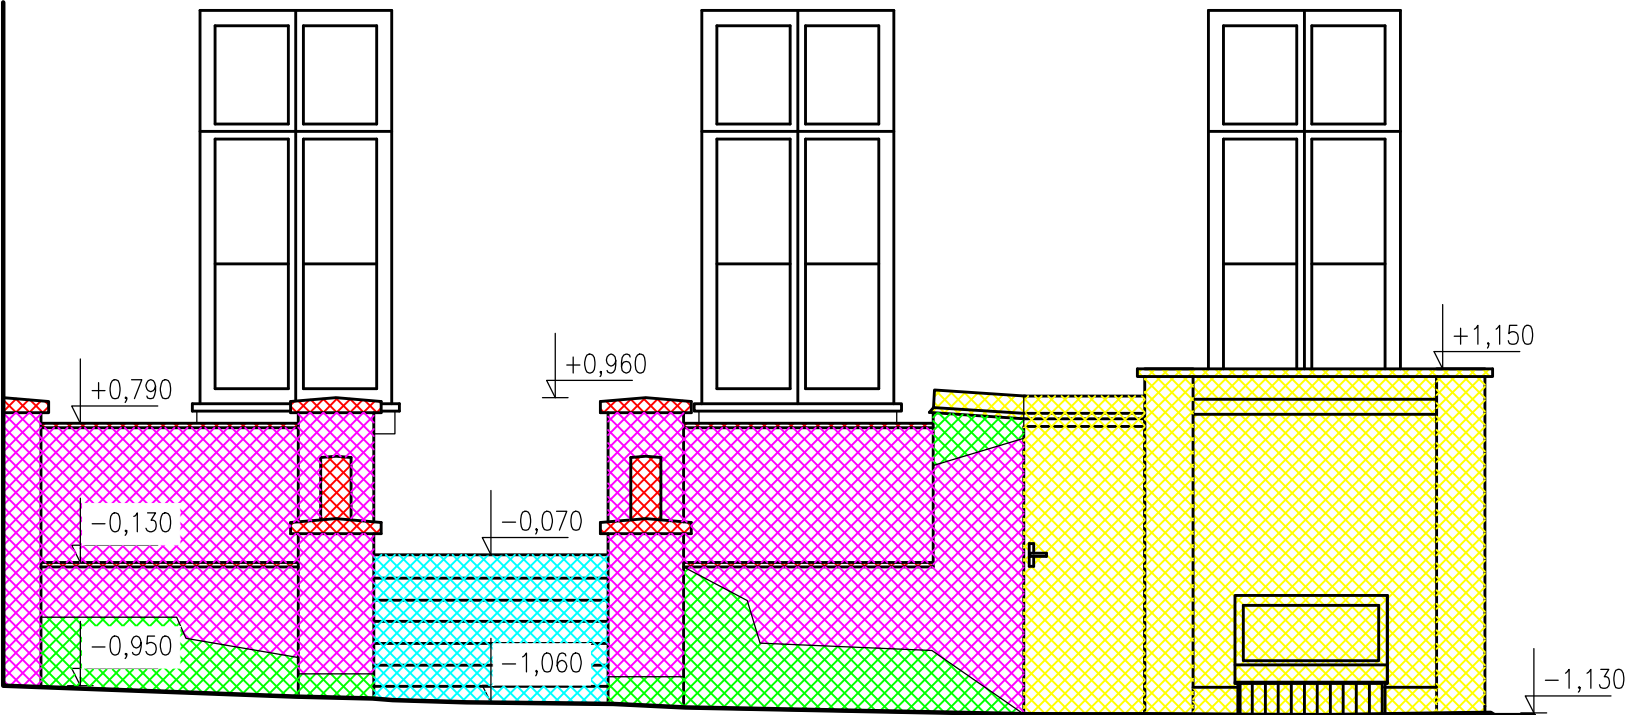
ČELNÍ POHLED

Pozn.: Narušená statika schodiště
