VEDOUČÍ PROJEKTANT	VYPRACOVAL	TECHNICKÁ KONTROLA	<b>PROJECTICON S.R.O.</b> <b>PROJEKČNÍ A KONZULTAČNÍ KANCELÁŘ</b>	
Ing. Pavel Ježek	Ing. Václav Dyntar	Ing. Pavel Ježek		
INVESTOR	Královohradecký kraj, Pivovarské náměstí 1245, 500 03 Hradec Králové		Projecticon s.r.o. Antonína Kopeckého 151 549 22 Nový Hrádek IČO: 28809459	
MÍSTO STAVBY	p.č. 407/1, k.ú. Hradec Králové (409804)			
STAVBA	OPRAVA FASÁDY GYMNÁZIUM BOŽENY NĚMCOVÉ HRADEC KRÁLOVÉ (par. č. st. 407/1)		FORMÁT	2xA4
			DATUM	03/2020
			STUPEŇ PD	DPS
OBSAH	SCHODIŠTĚ 2_STAV POŠKOZENÍ		MĚŘÍTKO	Č. VÝKR.
			1:50	D.1.1.04

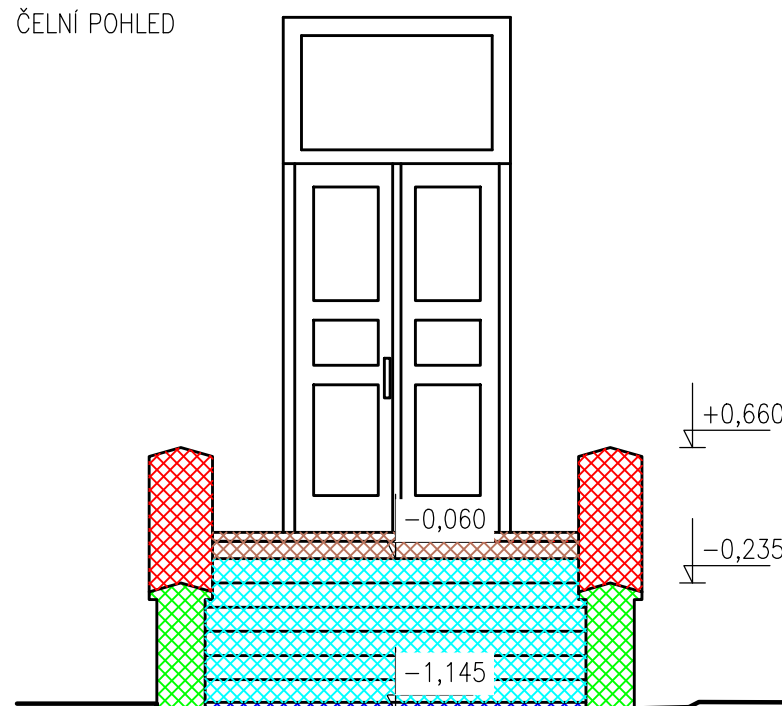
ČELNÍ POHLED

- POŠKOZENÝ PÍSKOVEC
- CHYBĚJÍCÍ/NARUŠENÁ VRSTVA FASÁDY
- POŠKOZENÝ BETON
- POŠKOZENÁ BARVA
- POŠKOZENÉ ŽULOVÉ SCHODIŠŤOVÉ STUPNĚ
- POŠKOZENÝ DLÁŽDĚNÝ POVRCH

Pozn.: Narušená statika schodiště
