Zdravotní ústav se sídlem v Hradci Králové

Protokol č. 26e/2011/FFNA

Zákazník:	Správa silnic Královéhradeckého kraje, příspěvková organizace Kutnohorská 59, 50 04 Hradec Králové IČ: 709 47 996 DIČ: CZ709 47 996
Místo měření :	chráněný vnitřní prostor staveb – celkem 6 obytných domů v ulicích 1.máje a Černčické v Novém Městě nad Metují - Krčíně
Datu měření:	4., 10. a 30.května 2011
Měření provedl :	Ing.Jan Čtvrtečka, Ing.Josef Lhotský (ZÚ Náchod)
Měření přítomni:	Uživatelé obytných domů
Účel měření :	Získání podkladů pro zpracování hlukové expertizy, která vyhodnotí současnou akustickou situaci v chráněném vnitřním prostoru staveb u objektů u kterých nebyl dodržen hygienický limit pro chráněný venkovní prostor staveb.
Metodika měření:	Bylo postupováno dle SOP FF č. 2/01 /ČSN ISO 1996-1,2,3/ v souladu s Metodickým návodem hlavního hygienika HEM-300-11.12.01-34065 z 11.12.2001, resp. Novelou metodiky pro výpočet hluku ze silniční dopravy, zpracovatel ČEU Praha, publikováno v příloze Zpravodaje ministerstva životního prostředí č.3, březen 1996.

Popis prostoru měření, měřicích míst a zdrojů hluku: pozemní doprava II/308

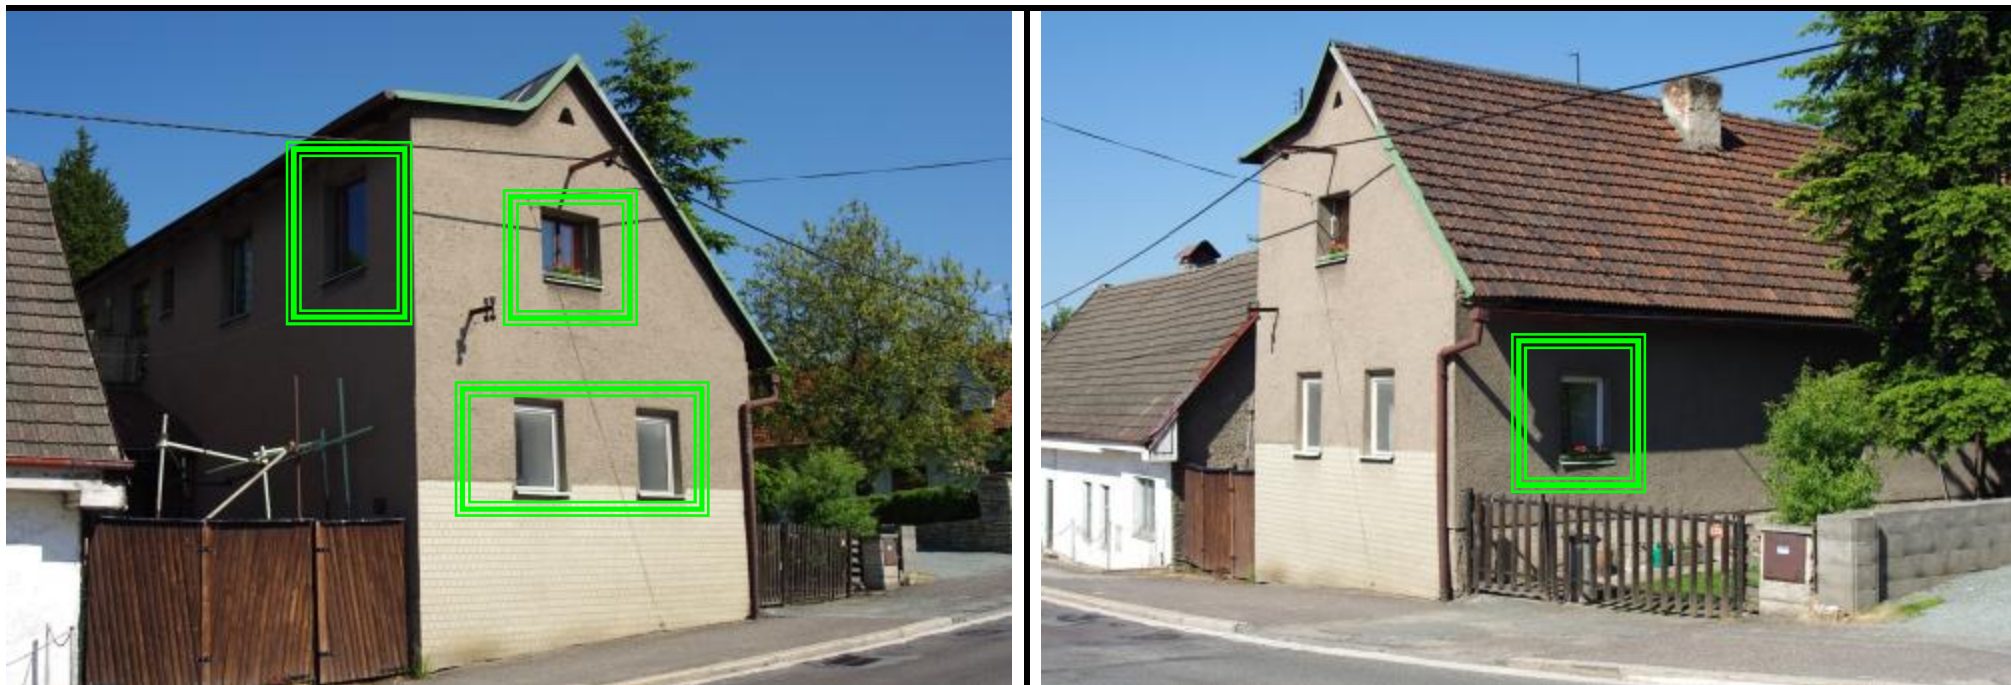
Obr.1. 1.Máje č.p. 133

- Okna určená k výměně

Popis oken určených k výměně	Zjištěný útlum (dB)	Požadovaný útlum (dB)	Třída zvukové izolace (TZI)
Jídlna 1.patro 1 ks 100x100 a 1 ks 110x120	25,8	36	3
Obývací pokoj v přízemí 3 ks 80x120	18,0	36	3

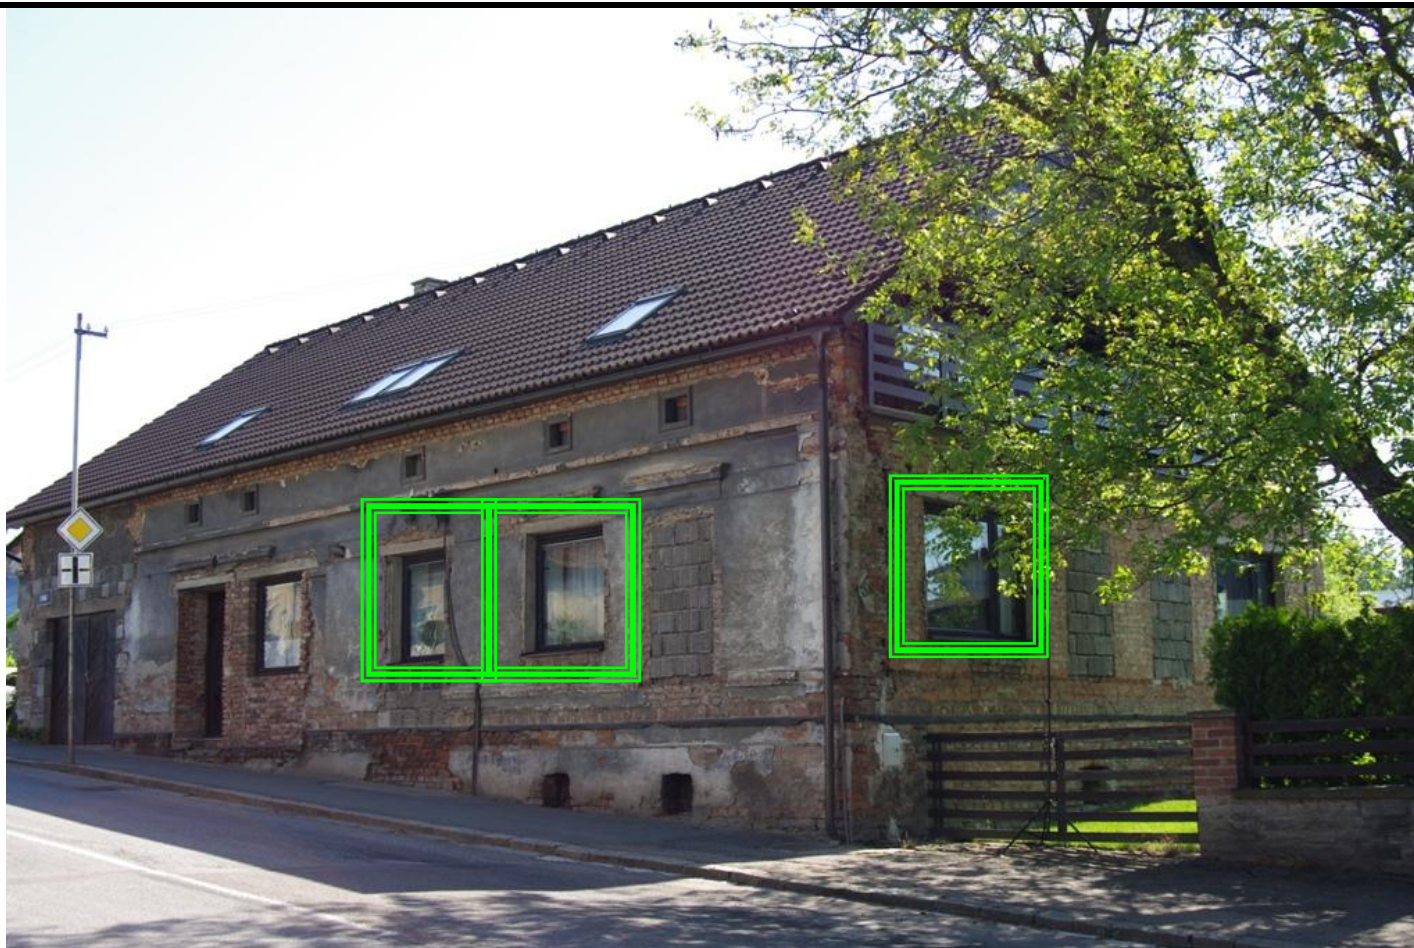
Obr.2. 1.Máje č.p. 83

Popis oken určených k výměně	Zjištěný útlum (dB)	Požadovaný útlum (dB)	Třída zvukové izolace (TZI)
Ložnice přízemí 1 ks 210x150	25,7	32	2
Pracovna a ložnice přízemí 2 ks 120x150	25,4	32	2

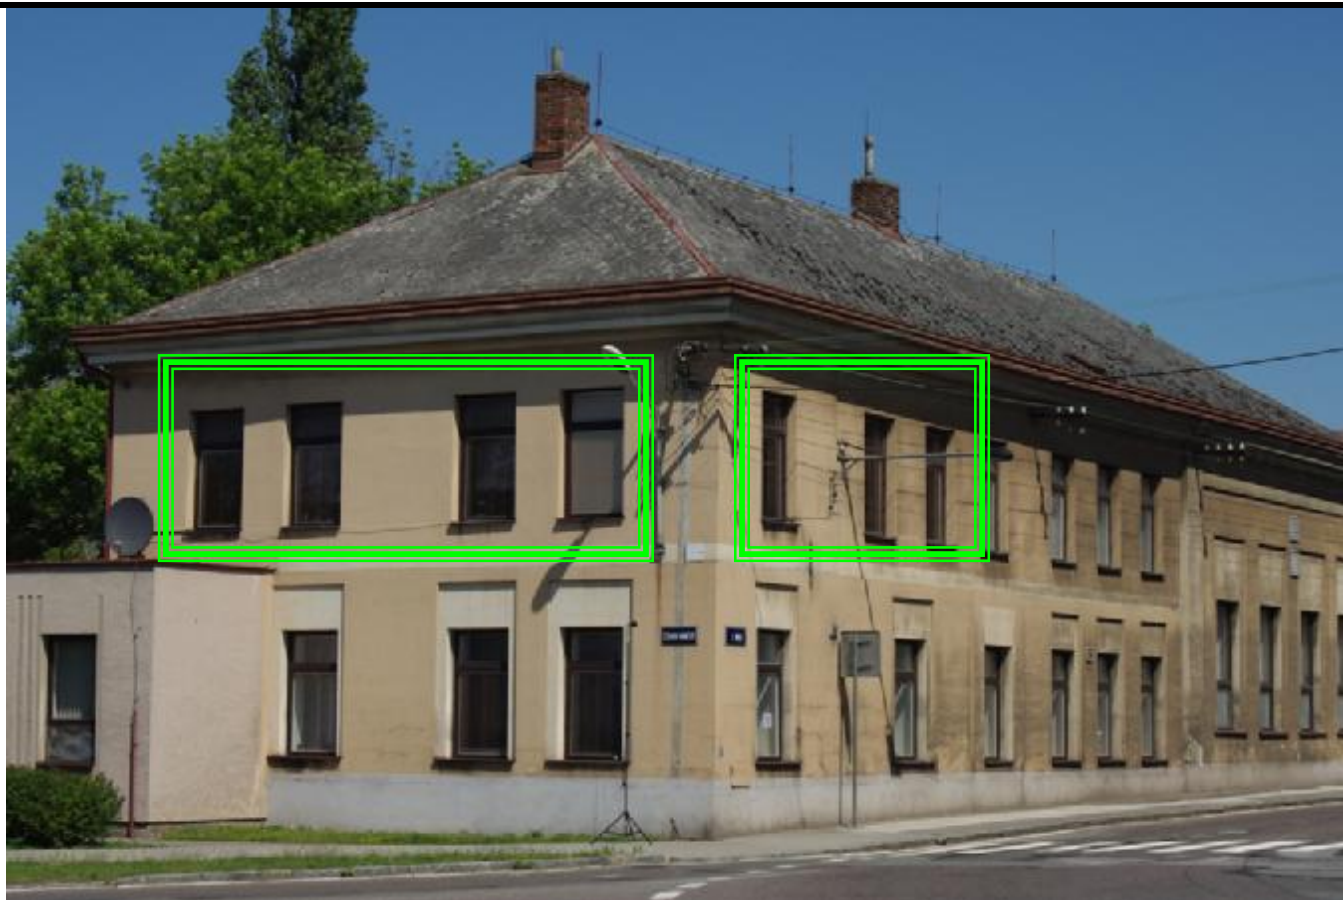
Obr.2. 1.Máje č.p.152

152-ZŠ	obývací 1.p.	21,9	$44,9 \pm 2,0$	$38,9 \pm 2,0$	45/35	Ne
152-ZŠ	děť.pokoj 1.p.	22,9	$43,9 \pm 2,0$	$37,9 \pm 2,0$	45/35	Ne

Popis oken určených k výměně	Zjištěný útlum (dB)	Požadovaný útlum (dB)	Třída zvukové izolace (TZI)
Obývací pokoj, jídelna a ložnice v 1.patře 5 ks 90x200 a 5 ks 90x60	21,9	31	2
Dětský pokoj v 1.patře 2 ks 90x200 a 2 ks 90x60	22,9	31	2
