KOMPLETNÍ PODKLAD PRO STAVBU II/303 VELKÉ POŘÍČÍ – HRONOV
PRO TUTO DOKUMENTACI JSOU PLATNÉ POUZE PŘÍSLUŠNÉ ZASAŽENÉ POZEMKY

PODKLAD PRO ÚČELY ODNĚTÍ ZE ZPF

Podklad pro účely odnětí ze ZPF pro stavbu „II/303 Velké Poříčí – Hronov“.

Předmětem stavby je rekonstrukce stávající vozovky silnice II. třídy č. 303 a okolních chodníků v úseku Velké Poříčí – Hronov.

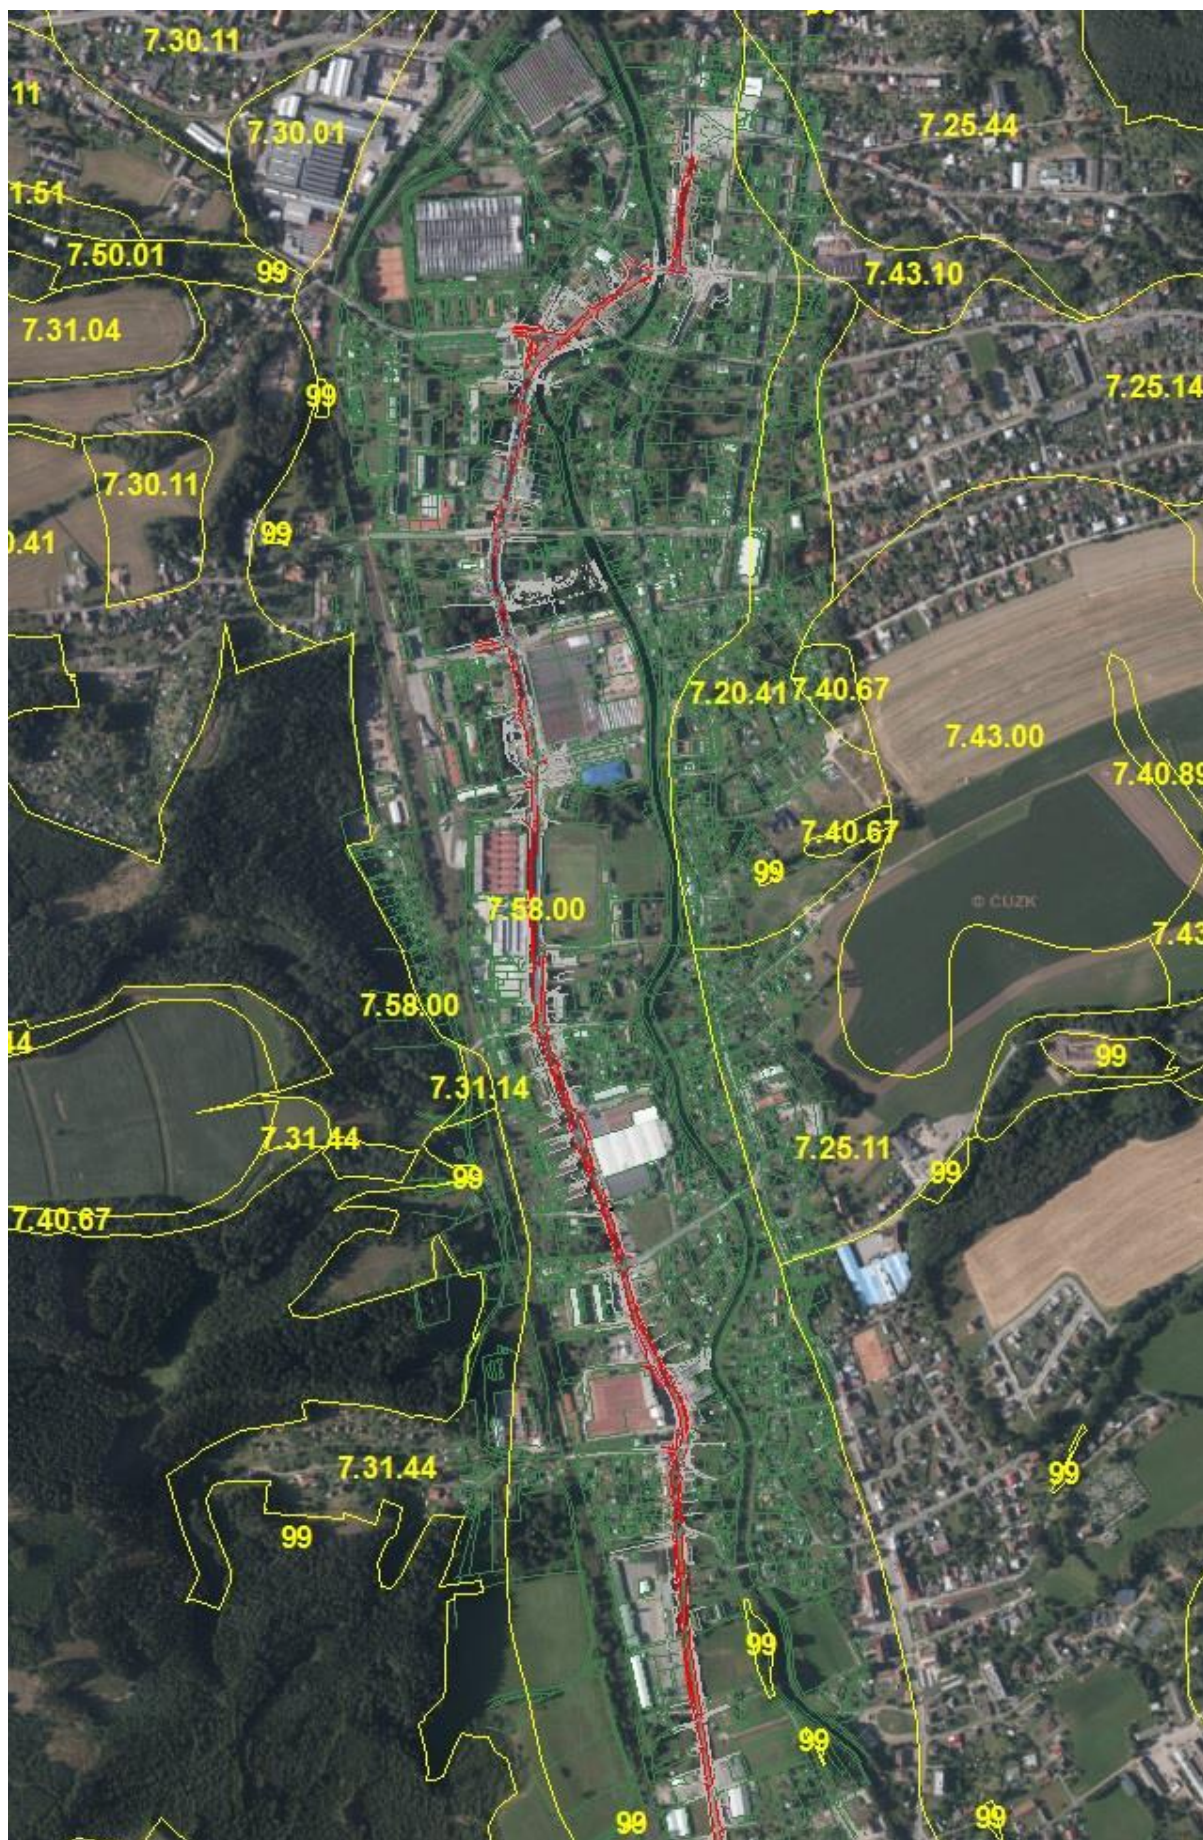
3.4. Hranice BPEJ

V místě záboru je přítomna pouze jedna BPEJ – 7 58 00 o třídě ochrany II.

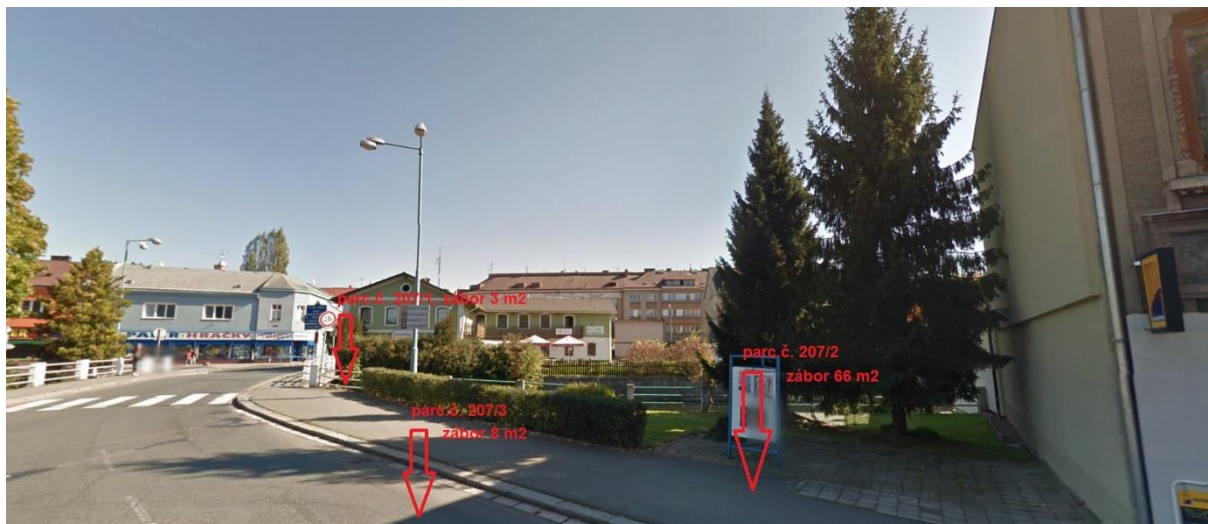
Google street view v oblasti mostu s vyznačenými zábory „zahrad“.

- zpevněné plochy v křižovatce, chodníky, silnice, nábrežní zdi u Metuje
- chybný stav v katastru nemovitostí (viz obr. 1)
- půda se zde nevyskytuje – beze skrývky

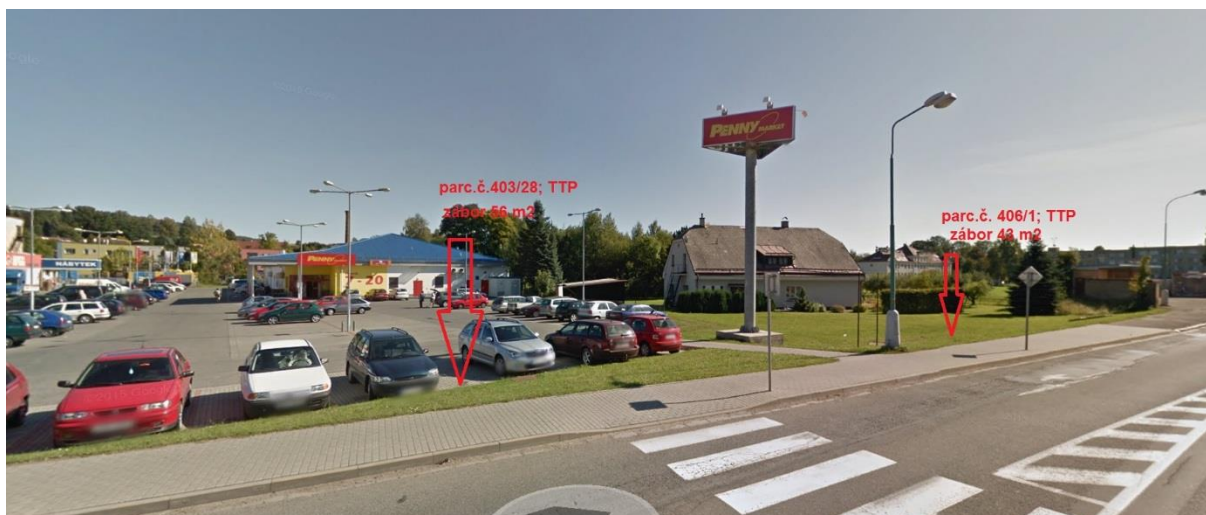
Google street view v oblasti nákupní zóny s vyznačenými zábory „trvalých travních porostů“.

- zpevněné chodníky u parkoviště a převrstvené náspy (zelené ostrůvky) u stávající silnice. Zábor pro svahování silnice (stávající stav) - zůstane zachován. (viz obr.2)
- chybný stav v katastru nemovitostí
- reálně je hum. horizont do 10 cm, převrstvený a nepůvodní. Skrývku nenavrhují.
