II/284 HR. OKR. JC/SM - STARÁ PAKA, ETAPA I

SO 203 MOST EV. Č. 284-023

DETAILY příloha	1:20 měřítko	PDPS stupeň
---------------------------	-----------------	----------------

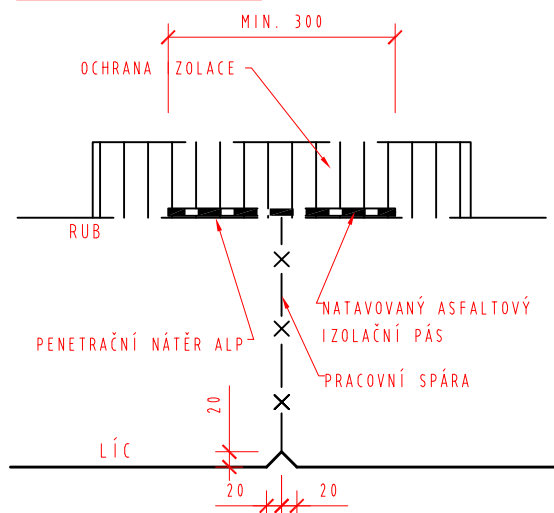
dle 208.03

DETAIL PRACOVNÍ SPÁRY

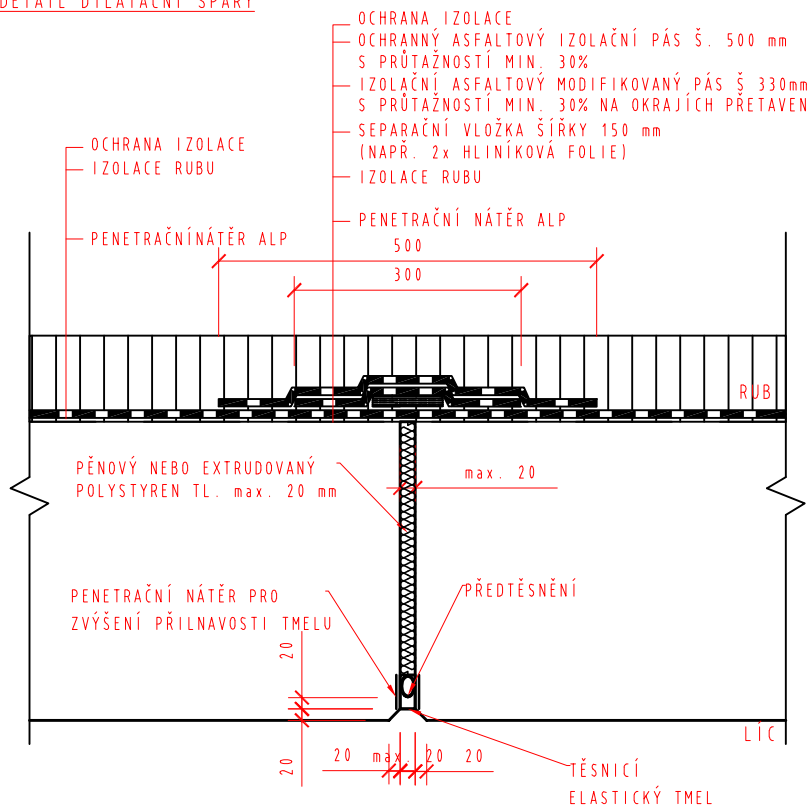
dle 208.01

DETAIL DILATAČNÍ SPÁRY

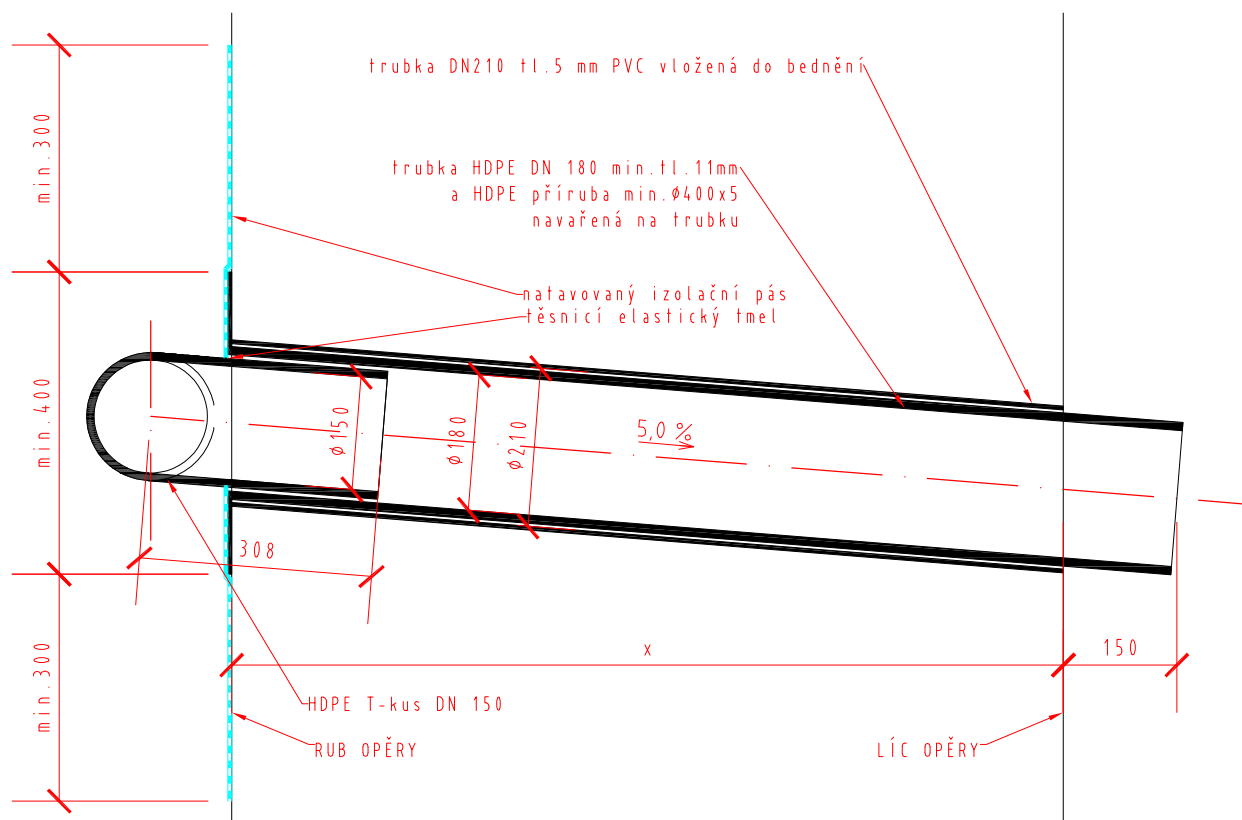
dle 204.01

PROSTUP ODVODNĚNÍ Z RUBU OPĚRY SKRZ OPĚRU

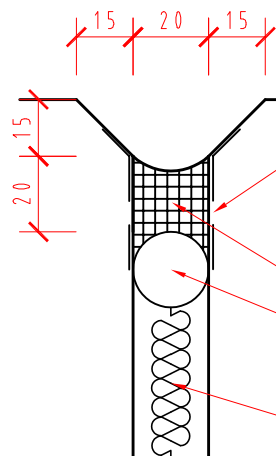
ŘEZ A - A

DETAIL DILATAČNÍ SPÁRY ŘÍMSY

SE ZKOSENÍM

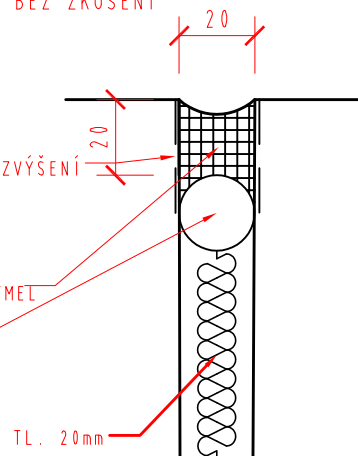
ŘEZ B - B

BEZ ZKOSENÍ

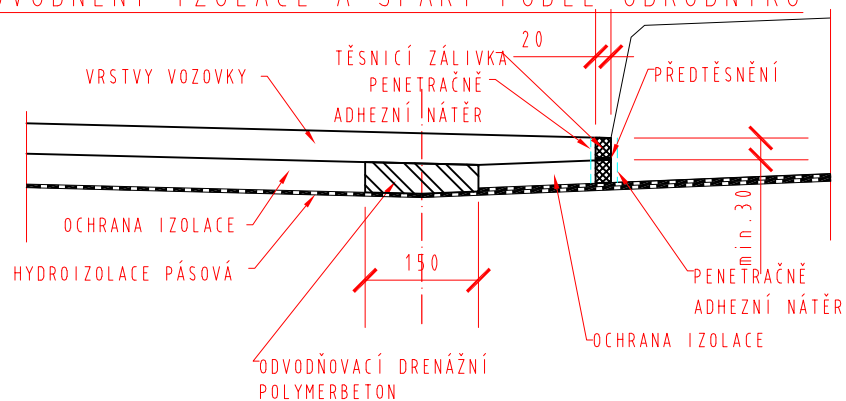
dle 403.42, 406.11a, 406.12a

ODVODNĚNÍ IZOLACE A SPÁRY PODÉL OBRUBNÍKU
