PROJEKT
VÝMĚNA PODLAHOVÉ
KRYTINY V DOMOVĚ
MLÁDEŽE
ZAHRADNICKÉ ŠKOLY
KOPIDLNO

STUPEŇ PROJEKTU:
INVESTIČNÍ ZÁMĚR

NÁZEV VÝKRESU:
PŮDORYS 2.NP - 4.NP

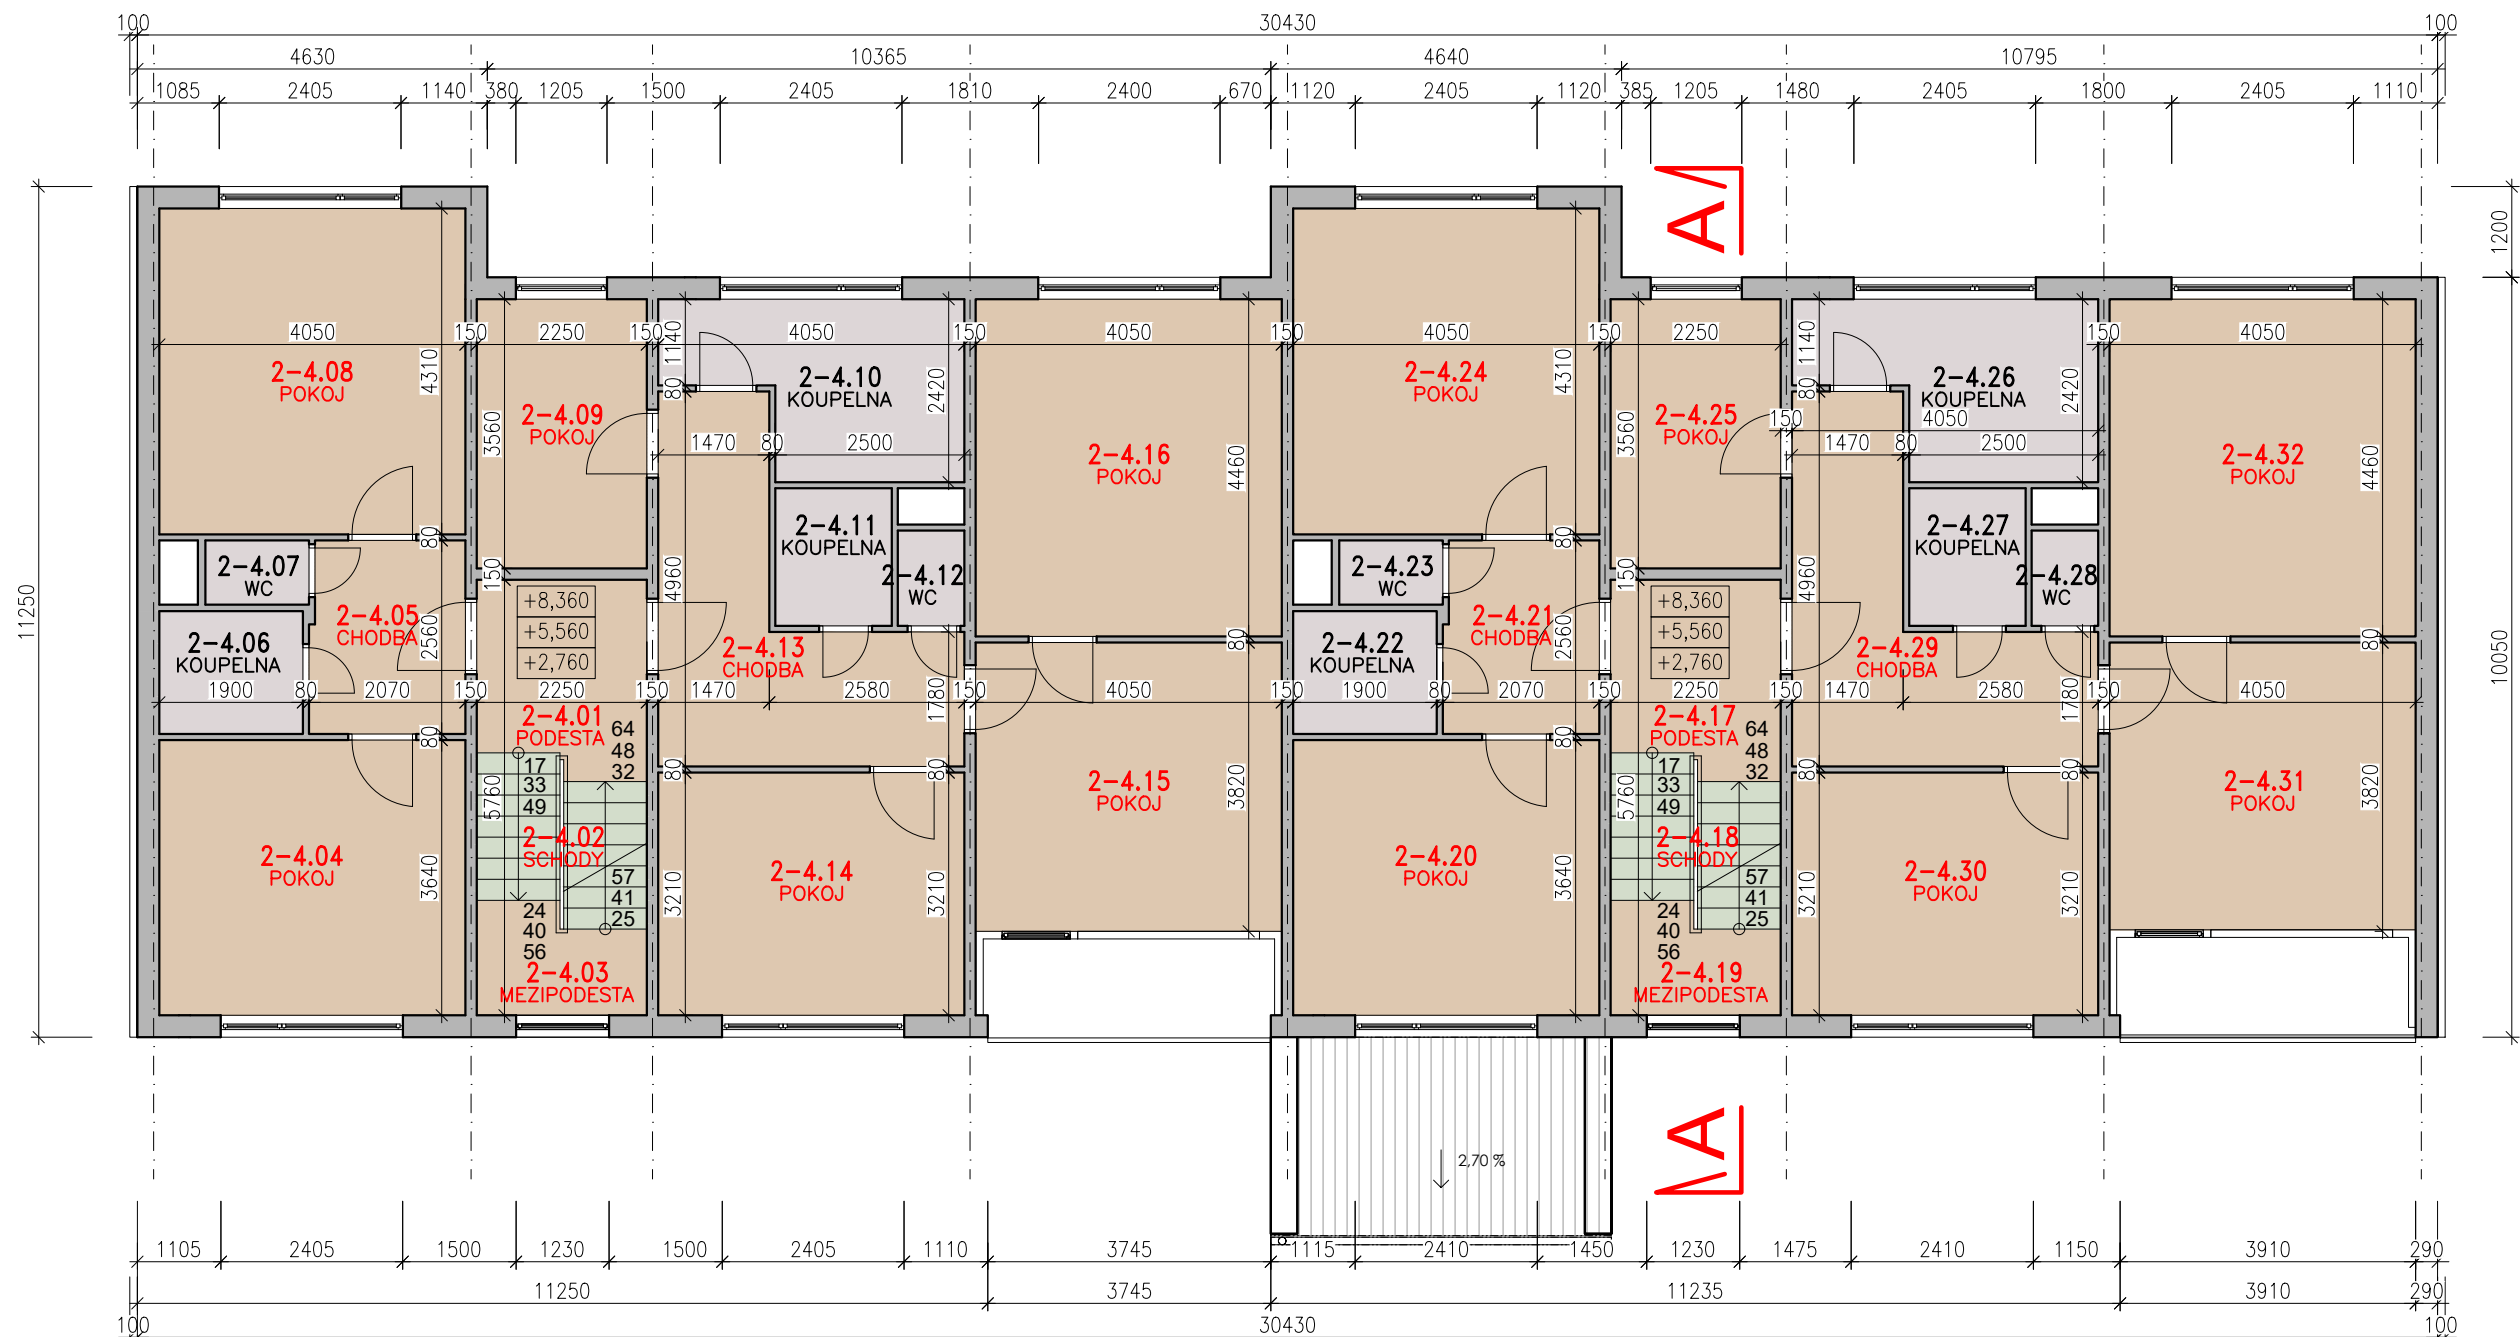
- STÁVAJÍCÍ KERAMICKÁ DLAŽBA BEZ ÚPRAV
- VÝMĚNA PVC S VYROVNÁNÍM PODKLADU A OSAZENÍM SOKLOVÝCH LIŠT U STĚN
- VÝMĚNA PVC S VYROVNÁNÍM PODKLADU A OSAZENÍM LIŠT NA HRANY SCHODIŠŤOVÝCH STUPŇŮ

- PLOCHA OPRAV PVC VYČÍSLENA PRO 2. AŽ 4.NP, T.J. 3 PATRA
- DEMONTÁŽ STARÉ KRYTINY A SOKLOVÝCH LIŠT PVC VČETNĚ EKOLOGICKÉ LIKVIDACE
- POSOUZENÍ STAVU PODKLADNÍHO POTĚRU, SBROUŠENÍ, PŘÍPADNĚ APLIKACE SAMONIVELAČNÍHO POTĚRU
- LEPENÁ POKLÁDKA NOVÉ POVLAKOVÉ KRYTINY
- SVAŘENÍ VŠECH SPAR PVC
- OSAZENÍ SOKLOVÝCH LIŠT PO OBVODU MÍSTNOSTÍ, MONTÁŽ PVC LIŠT NA HRANY SCHODIŠŤOVÝCH STUPŇŮ
- VE 3.NP V MÍSTNOSTI Č. 3.13 DEMONTOVAT VESTAVĚNÉ SKŘÍŇE
- PO PROVEDENÍ MONTÁŽE PODLAH PVC NAMONTOVAT VESTAVĚNÉ SKŘÍŇE NA PŮVODNÍ MÍSTO
