ZO ČSOP Polabí

Odborný posudek – Monitoring výskytu chráněných obratlovců před zahájením stavebních prací – zateplení plicního oddělení v nemocnici, ul. Bolzanova č.p. 269, Jičín

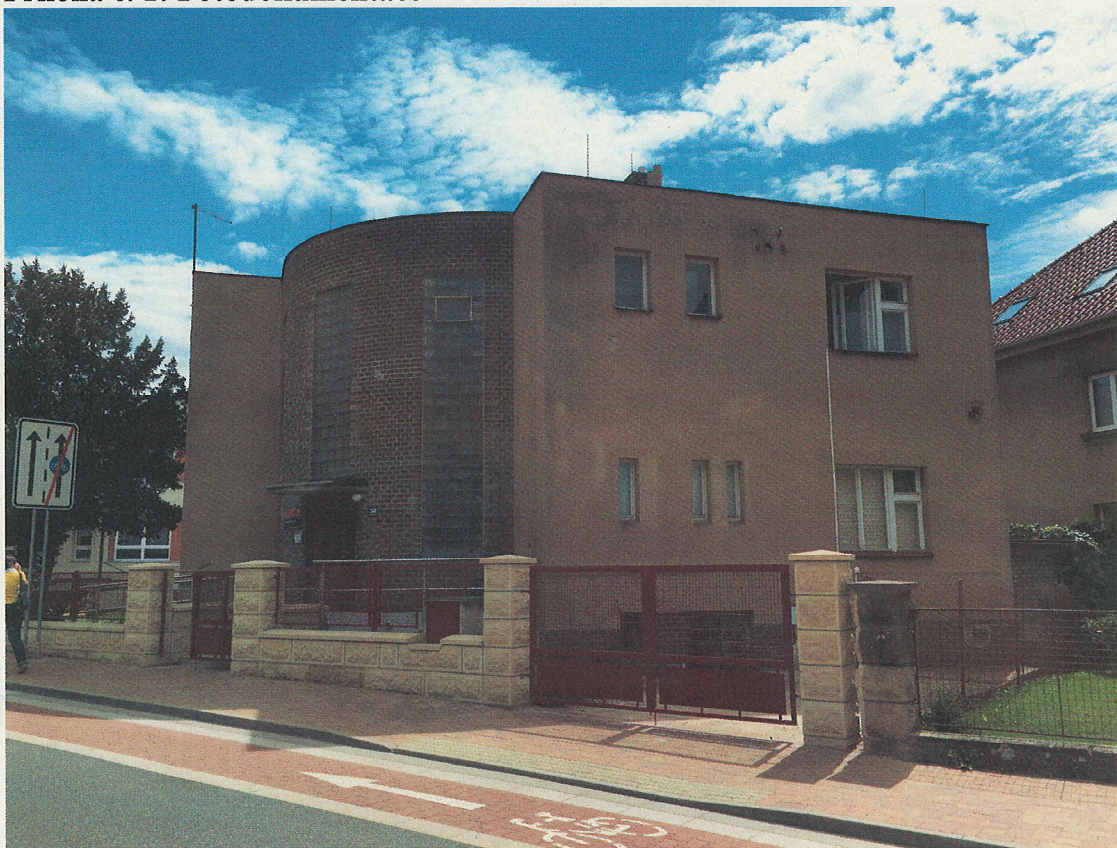
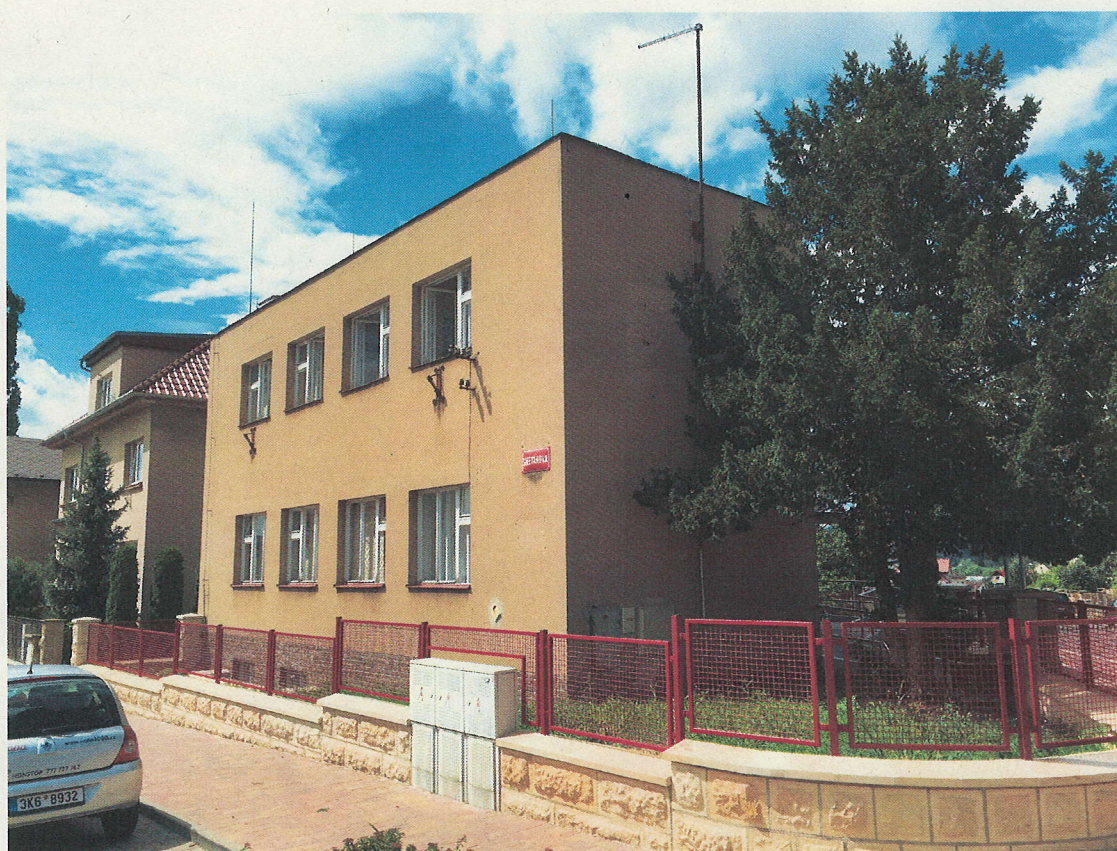
Příloha č. 1: Fotodokumentace

Při vnější prohlídce budovy byly zjištěny škvíry ve fasádě a i pod oplechováním štítových plechů. Po obvodu budovy se ve stěnách budovy nacházejí dvě větrací šachty. Jedna z nich je zakryta mřížkou, proto není umožněno proniknutí živočichů dovnitř. Druhá se nachází mezi patry, a to mezi přízemím a prvním patrem. Z důvodů umístění šachty v malé výšce, nepřepokládáme možnost hnízdění rorýsů, ale mohla by být případně využita k hnízdění jiných druhů ptáků. Podle pobytových stop nebyl výskyt rorýsů zaznamenán, nebylo zjištěno ani dřívější hnízdění rorýsů.

- provést monitoring ještě před zahájením stavby
