Odborný posudek – Monitoring výskytu chráněných obratlovců před zahájením stavebních prací rekonstrukce Gymnázia a Střední odborné školy pedagogické, Kumburská 740 Nová Paka

Dne 17.9.2018 byl na základě objednání firmy Energy Benefit Centre a.s. Křenova 438/3, 162 00 Praha 6 proveden monitoring v budově Gymnázia a Střední odborné školy pedagogické, Kumburská 740 Nová Paka za účelem zjištění případného výskytu chráněných obratlovců, a to především netopýrů a rorýsů.

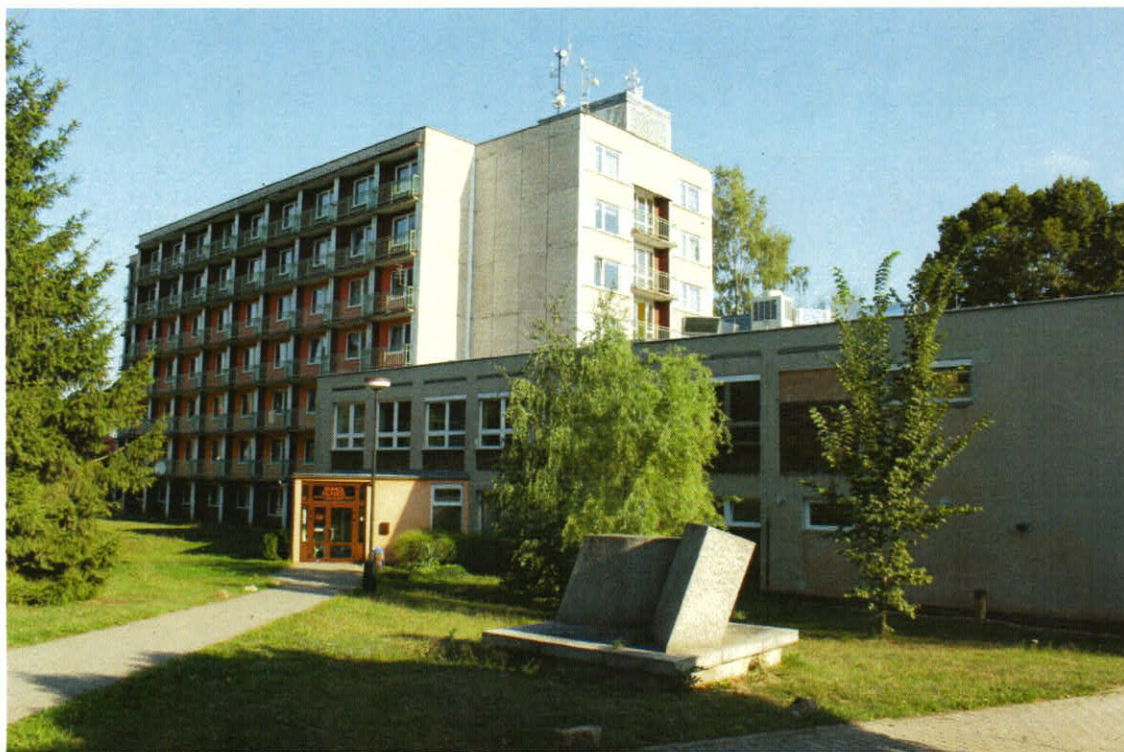
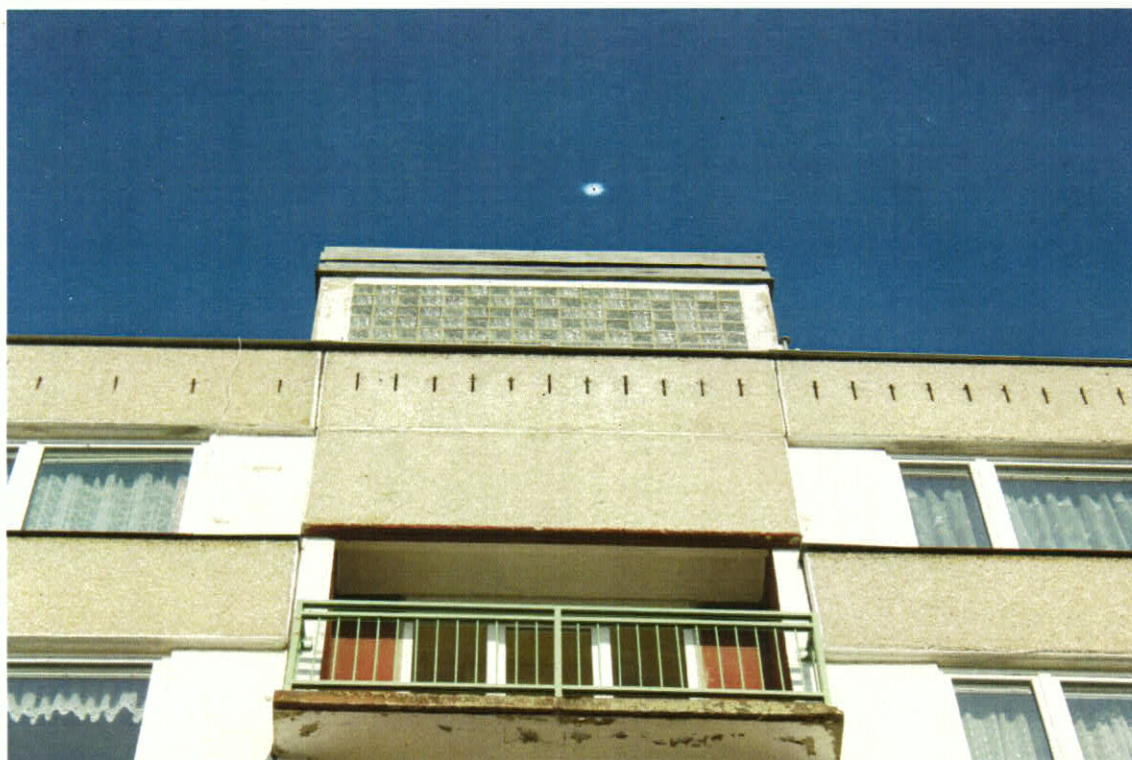
Příloha: Fotodokumentace

Pro určení výskytu netopýrů byla provedena vizuální kontrola a kontrola pomocí detektoru a identifikátoru netopýrů Magenta 5 ve střešních prostorech celé budovy. Budova má velké množství ventilační otvorů (úzké štěrby) a otvorů pod oplechováním střechy, které často bývají vhodným útočištěm pro různé druhy netopýrů. Kontrola budovy ve večerních hodinách a pomocí detektoru neprokázala žádný výskyt netopýrů, můžeme tedy výskyt v tomto období vyloučit. Výskyt nebyl prokázán ani podle pobytových stop. Doporučujeme ale provést monitoring těsně před zahájením vlastní stavby.

Při vnější prohlídce budovy nebyly zjištěny žádné škvíry ve fasádě ani pod oplechování štítových plechů, které by mohli k hnízdění využívat rorýsi (stávající větrací šachty jsou na stavbě velmi úzké). Podle pobytových stop nebyl výskyt rorýsů zaznamenán, nebylo zjištěno ani dřívější hnízdění rorýsů. Dle celodenního průzkumu nebyl zjištěn žádný výskyt rorýse zalétajícího do konstrukce budovy.

- **Provést monitoring ještě těsně před zahájením vlastní stavby.**
