ZO ČSOP Polabí

Odborný posudek – Monitoring výskytu chráněných obratlovců před zahájením stavebních prací „Zateplení objektu SPŠ Trutnov, ulice Horská 618, Trutnov“.

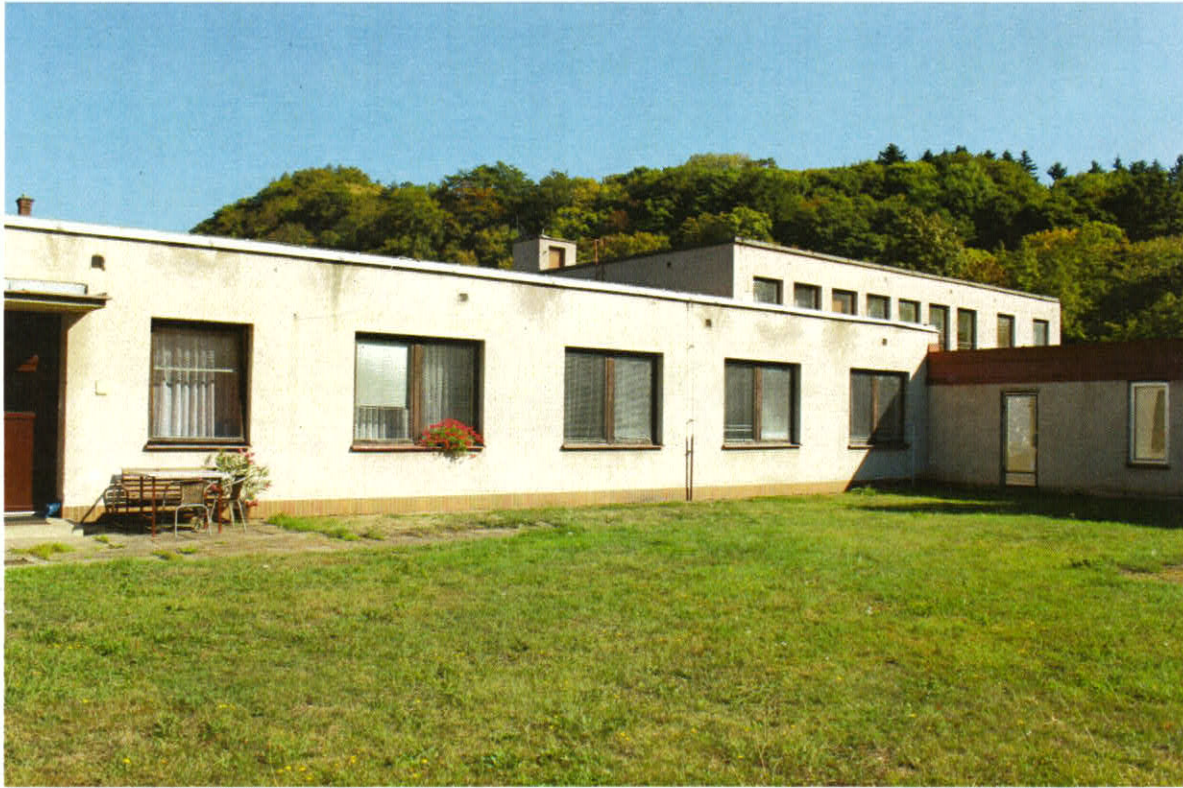
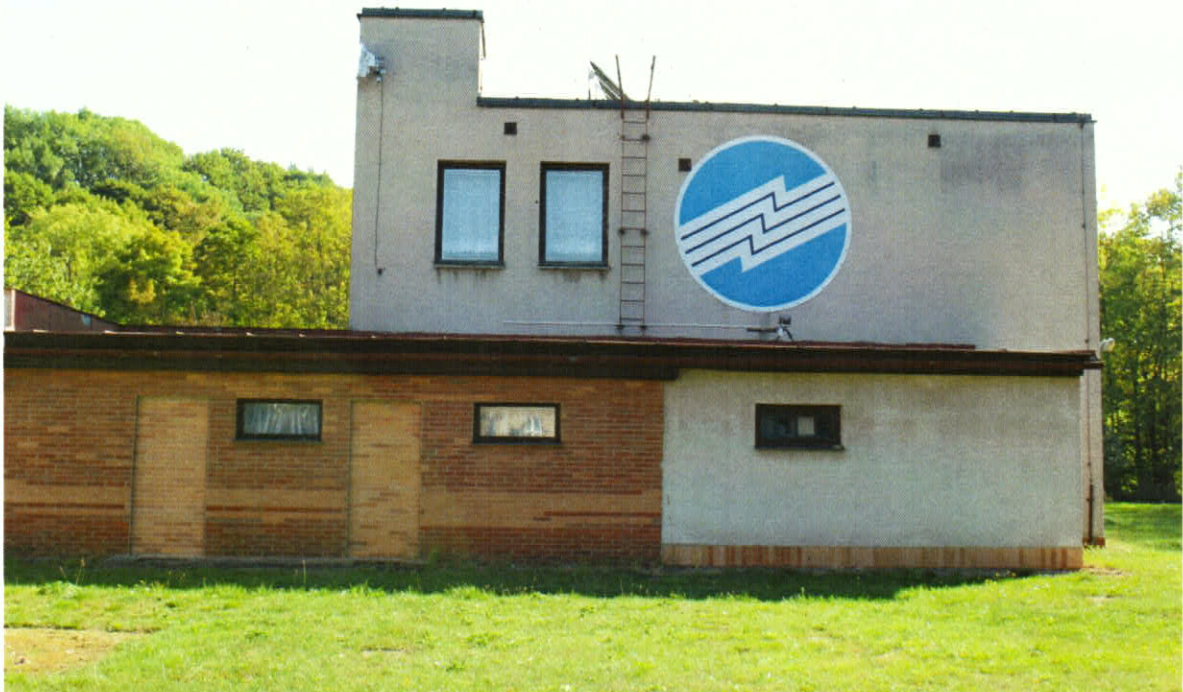
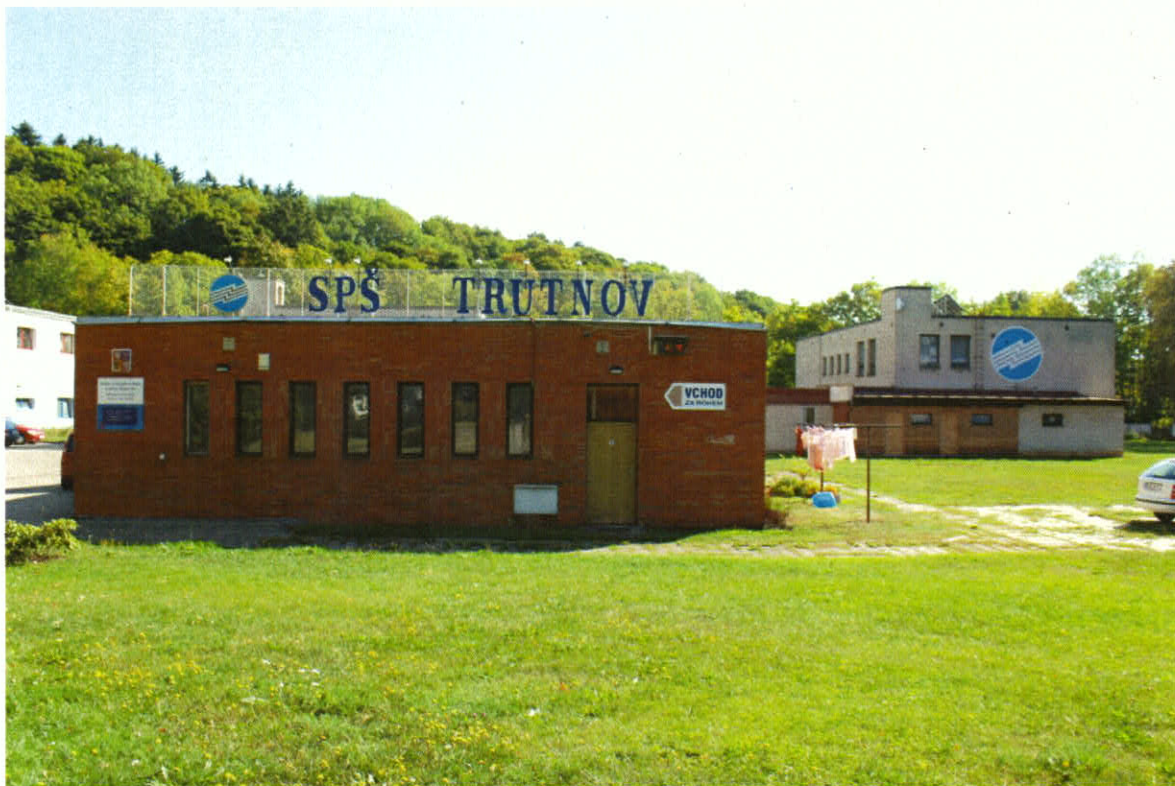
Příloha: Fotodokumentace

Pro určení výskytu netopýrů byla provedena vizuální kontrola a kontrola pomocí detektoru a identifikátoru netopýrů Magenta 5 v prostorech celé budovy. Budova má velké množství ventilační otvorů pod oplechováním střechy, které často bývají vhodným útočištěm pro různé druhy netopýrů. Všechny otvory jsou však opatřeny mřížkami proti vniknutí živočichů. Kontrola budovy ve večerních hodinách a pomocí detektoru neprokázala žádný výskyt netopýrů, můžeme tedy výskyt v tomto období vyloučit. Výskyt nebyl prokázán ani podle pobytových stop.

Při vnější prohlídce budovy nebyly zjištěny žádné škvíry ve fasádě ani pod oplechování štítových plechů, které by mohli k hnízdění využívat rorýsi. Výskyt rorýsů nebyl zaznamenán, nebylo zjištěno ani dřívější hnízdění rorýsů. Jedním z důvodů je koncepce celé budovy, jelikož se jedná o jednopatrovou a dvoupatrovou budovu bez škvír a větracích šachet. Dle celodenního průzkumu nebyl zjištěn žádný výskyt rorýse zalétajícího do konstrukce budovy. Výskyt rorýsů lze tedy vyloučit. Rorýs obecný hnízdí výhradně v několikapatrových budovách, proto nedoporučujeme ani umístění budek pro rorýse při zateplení.

Podle § 50 a § 52 zákona 114/1992 Sb., o ochraně přírody a krajiny, ve znění pozdějších předpisů jsou zvláště chráněni živočichové chránění ve všech svých vývojových stádiích. Chráněna jsou jimi užívaná přirozená i umělá sídla a jejich biotop. V případě nálezu takového živočicha při stavebních pracích je dotyčný povinen požádat o stanovisko orgán ochrany přírody, který může uložit náhradní ochranné opatření, například záchranný přenos živočichů, Úřad vystaví případnou výjimku z předpisů. Další situaci lze konzultovat i nahlášením události příslušné záchranné stanici, která je oprávněna provést odchyt nebo záchranný transfer daného živočicha.
