POHLED NA ZEĎ – OPRAVA OPĚRNÉ ZDI
1:50

PŘÍČNÝ ŘEZ ZDÍ 0,0 m – OPRAVA OPĚRNÉ ZDI
1:50

DOS+PDPS

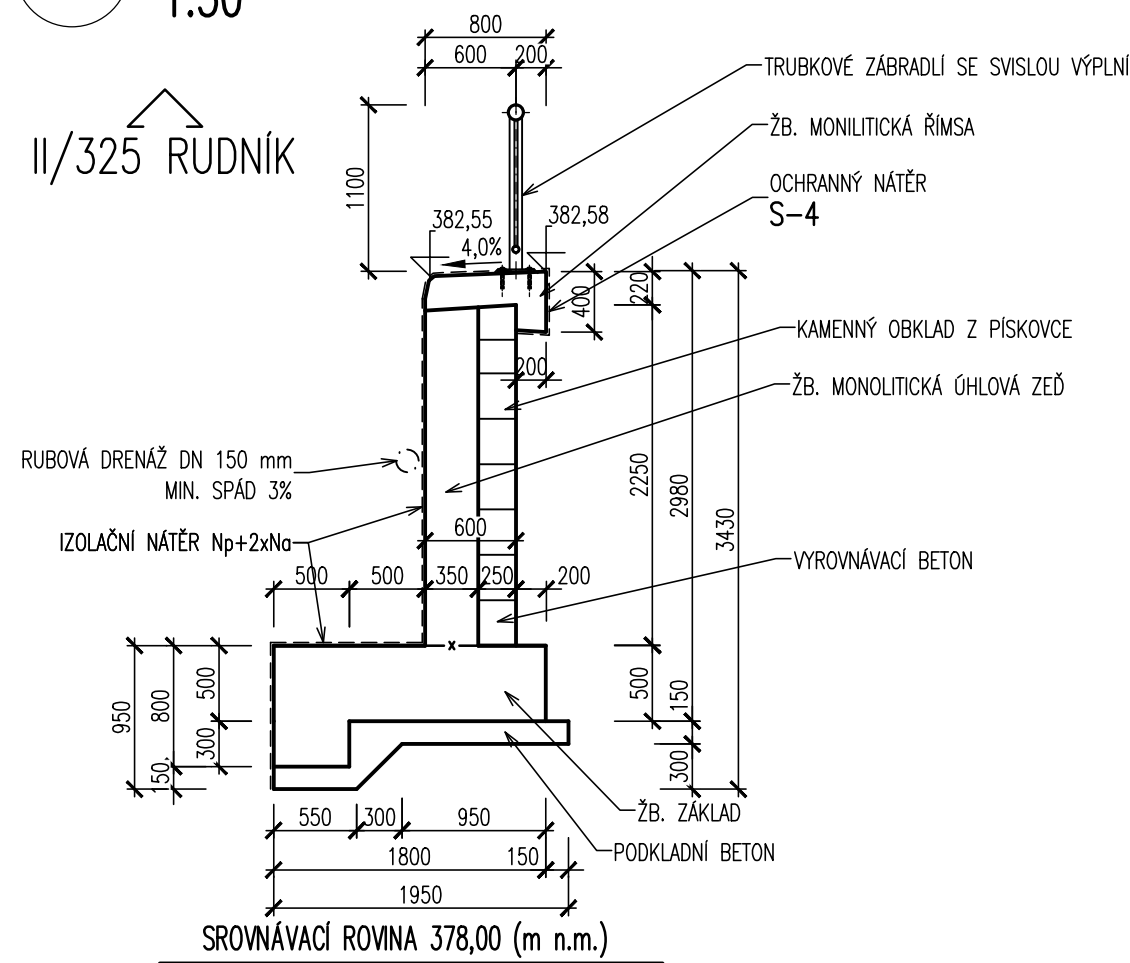
NAVRŽENÉ BETONY:

PODKLADNÍ BETON
ŽB. ZÁKLAD
ŽB. MONOLITICKÁ ÚHLOVÁ ZEĎ
ŽB. MONILITICKÁ ŘÍMSA

C 8/10–X0
C30/37–XF3
C30/37–XF3
C30/37–XF4
