ENERGY BENEFIT CENTRE	HLAVNÍ PROJEKTANT: Energy Benefit Centre a.s. Klenovka 4380, 162 00 Praha 6 tel.: +420 270 003 300 e-mail: kontakt@energy-benefit.cz internet: www.energy-benefit.cz	ZPRACOVATEL ČÁSTI: HONNEM spol. s r.o. Opočno 31, 440 01 Loupy tel.: +420 774 841 229 e-mail: honnem@honnem.cz internet: www.honnem.cz	VYPRACOVANÉ Ing. Pavel Honn ZODP. PROJEKTANT Ing. Kateřina Honn
	PRŮJEKT: Snižnění energetické náročnosti budovy - SOŠ a SOU Vocolova, Vážní 1098, Hradec Králové Vážní č.p. 1098, 500 03 Hradec Králové

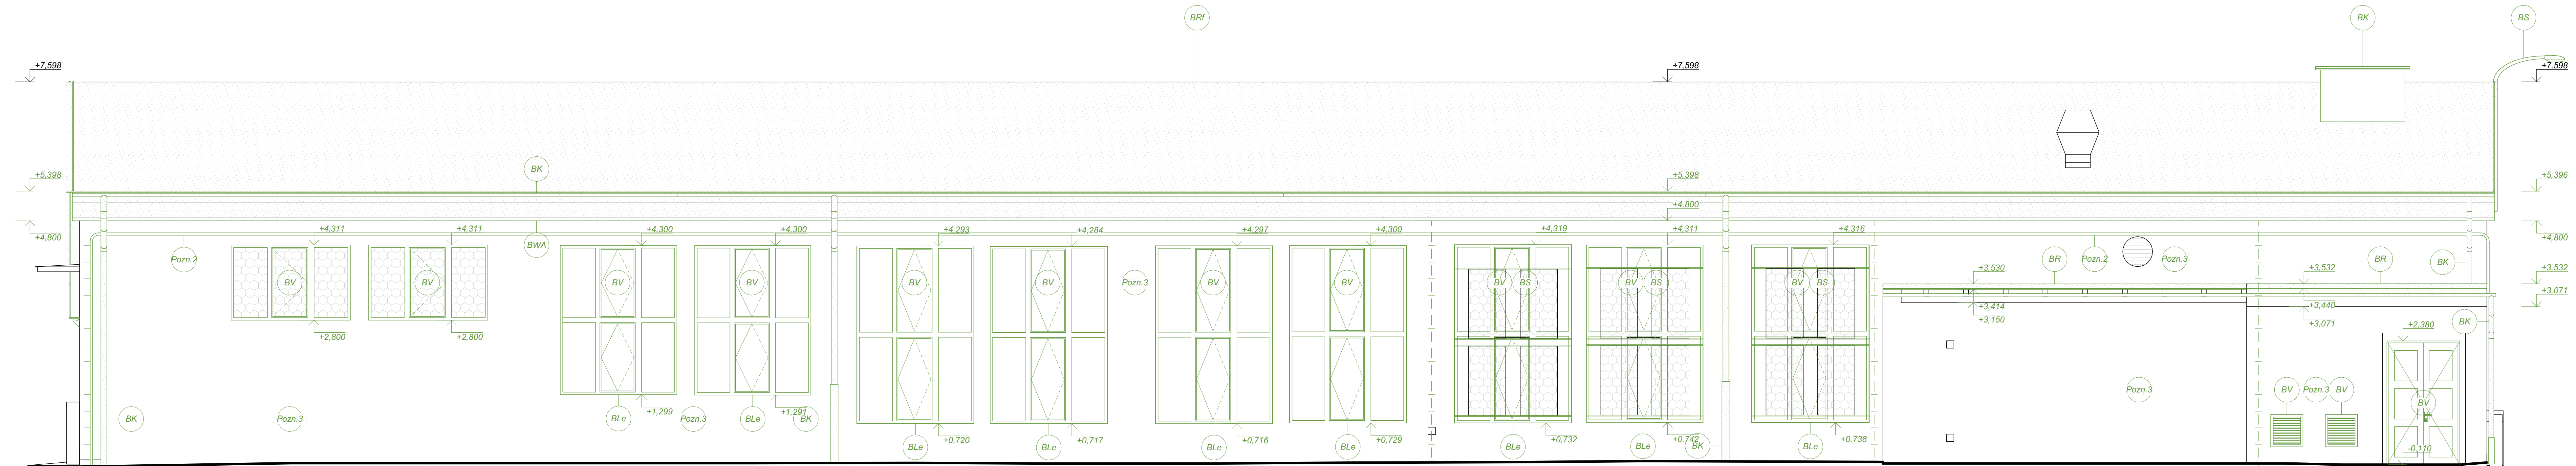
- DOKUMENTACE BYLA ZPRACOVÁVANA DLE STÁVAJÍCÍ DOKUMENTACE OBJEKTU A ZAMĚŘENÍ STAVBY Z 8/2019
- **JEDNOTLIVÉ SKLADBY KONSTRUKCI A PODKLADY BUDOU UPŘESNĚNY PŘI PROVÁDĚNÍ BOURACÍCH PRACÍ**

- PŘED ZAČETÍM BOURACÍCH PRACÍ BUDOU PROVEDENY SONDY KE ZJIŠTĚNÍ STAVU NOSNÝCH KONSTRUKCÍ
- V PRŮBĚHU PRACÍ JE NUTNO ZAJISTIT PRAVIDELNÝ DOHLED STATIKA
- PŘI BOURÁNÍ KONSTRUKCÍ POSTUPOVAT OD HORNÍCH PARTIÍ SMĚREM DOLŮ

- BOURÁNÍM ZAJISTIT STABILITU NAVAZUJÍCÍCH KONSTRUKCÍ PODCHYCNÝM
- PŘEDPOKLÁDÁ SE PŘEVAŽNĚ RUČNÍ PROVÁDĚNÍ BOURÁNÍ ZA POMOCI DROBNÉHO ELEKTRICKÉHO NÁŘADÍ, ABY NEDOŠLO K NARUŠENÍ STÁVAJÍCÍHO NOSNÉHO SYSTÉMU
