## **Posouzení rekonstrukce oken na budově Střední školy řemeslné (SŠŘ) ve Studničkově ul. 260, Jaroměř z hlediska přítomnosti a ohrožení chráněných synantropních živočichů**

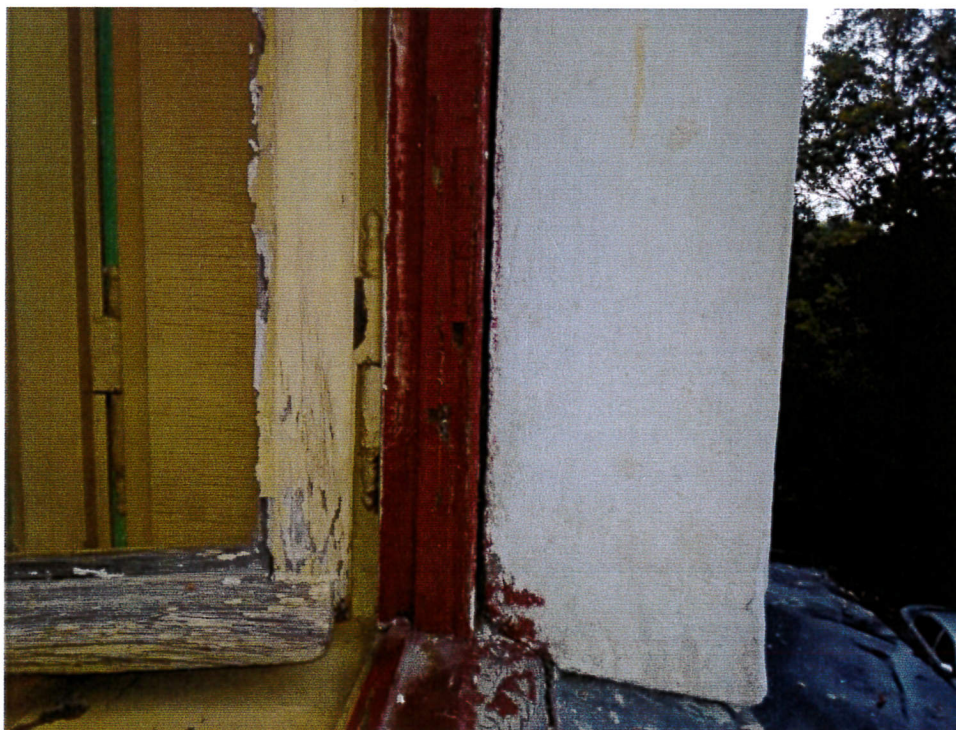
Obr. 2 Štěrbina jako jeden z možných, ale nepotvrzených, úkrytů netopýrů.

Před plánovanou výměnou špaletových i jednoduchých oken v přízemí a prvním patře budovy byl 2. 10. 2019 proveden průzkum a ohledání okenních rámců a jejich okolí. Při kontrole parapetů a celého obvodu budovy nebyl nalezen trus ani žádné další pobytové znaky netopýrů. Stávající okna nejsou možným místem ke hnízdění rorýsů, ani jiných ptáků, ale štěrby mezi dřevěným rámem a zdívem mohou sloužit jako příležitostné úkryty netopýrům. V tomto případě by se teoreticky jednalo o jednotlivce případně menší skupinky netopýrů. Jejich přítomnost však potvrzena nebyla a změna či odstranění těchto potenciálních úkrytů nebude mít vliv na místní populace. Ke snížení možného vyrušení jednotlivých netopýrů, kteří teoreticky mohou popsane štěrby využívat, doporučujeme provést rekonstrukci během podzimu, kdy jsou netopýři nejméně zranitelní.
