Legenda místnosti

ZMĚNA 03.2012

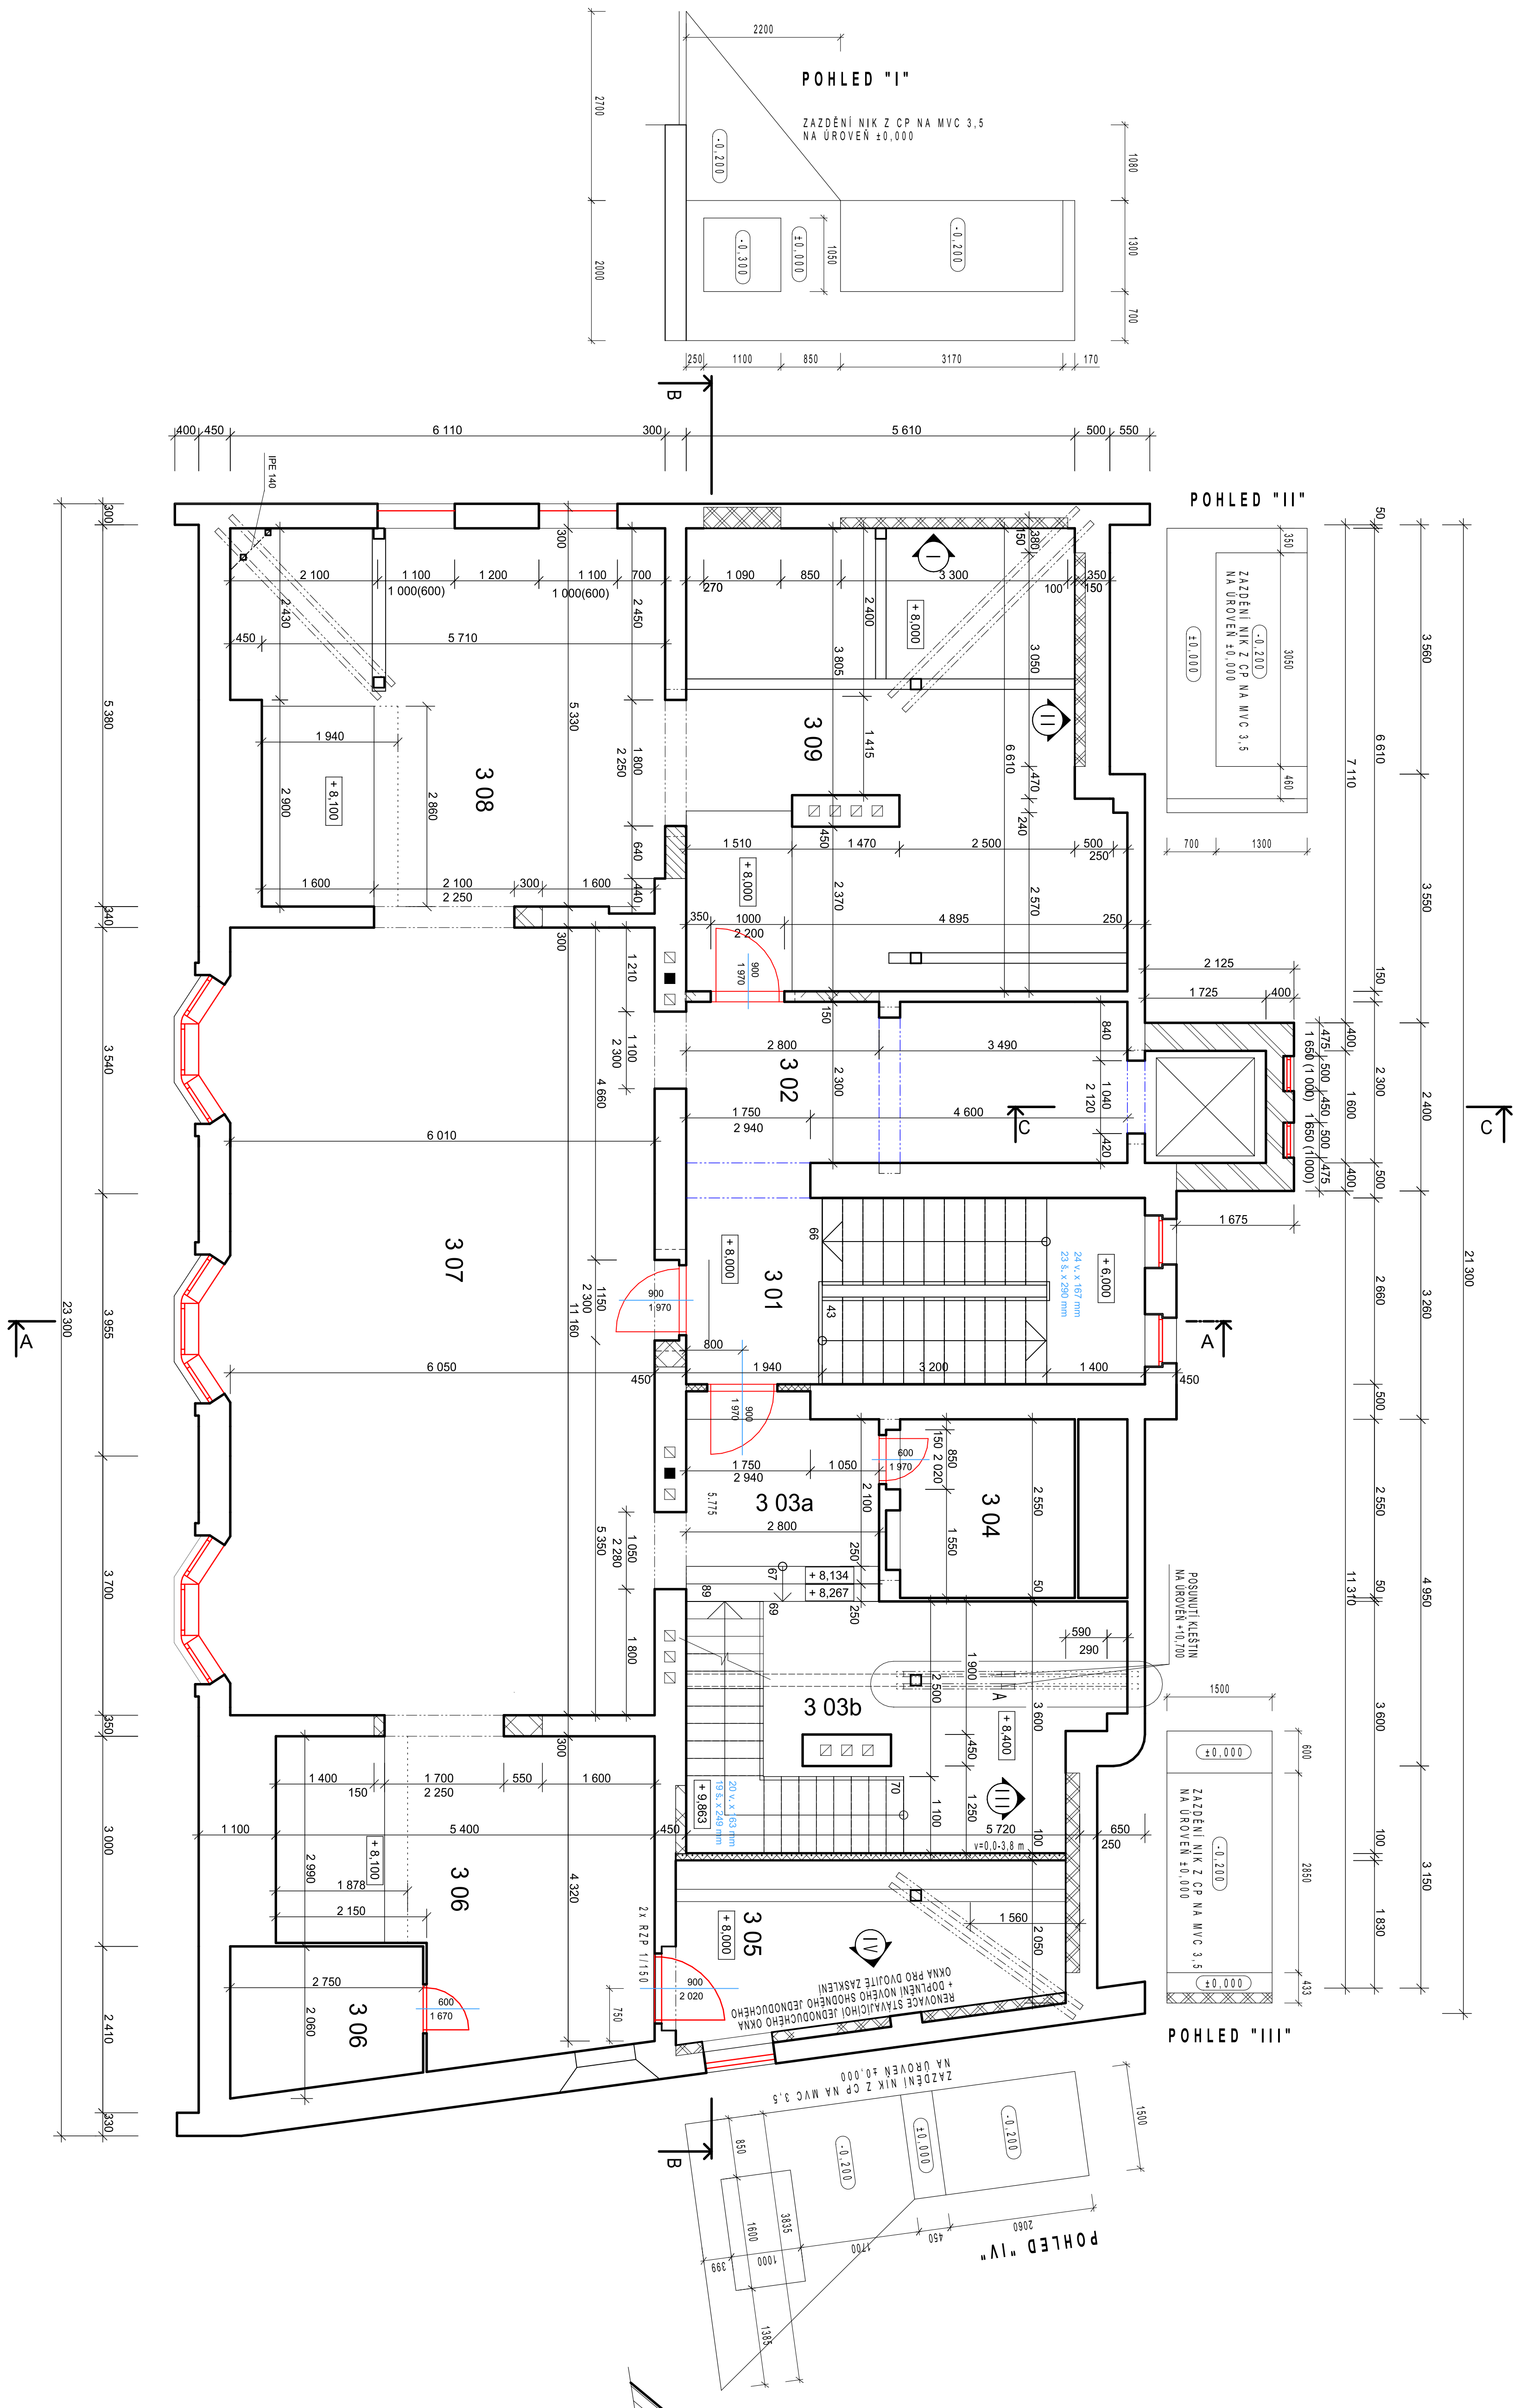
Č.	Účel místnosti	Plocha [m ²]	Podlahy	Povrchy	Poznámky
3 01	Schodiště	14,33	Keramická dlažba původní, doplnit černý soklik		Schodiště oprávněno povrchová impregnace
3 02	Chodba	17,94	Keramická dlažba původní v návaznosti na 301, před vyláhem poškozená linie uzavř., černou dlažbou 70x150 mm, doplnit černý soklik. Původní keramická dlažba 150x150 mm šedobéžová (viz 1.NP)		
3 03a	Zázemí muzea	5,78	Keramická dlažba původní, doplnit černý soklik		
3 03b	Zázemí muzea	23,71	Dvojitá podlaha se zvěšenými podložkami na stávajících topinkách, záležíový koberec		
3 04	Zázemí muzea - konzervátor	6,50	Keramická dlažba		
3 05	Depozitář	13,42	Vyrovaní deskami OSB, na stávajících "topinkách", podlahový povlak PVC, původní přema podlaha, původní vyřezávaný náter hydrovšekem		
3 06	Dlana	26,42			
3 07	Expozice	68,69	Vyrovaní podlahy deskami OSB + záležíový koberec		
3 08	Expozice	31,14	Vyrovaní podlahy deskami OSB + záležíový koberec

3 09	Expozice	39,23	Sklájecí topinky zaplňovány, přetřeny deskami OSB. Sklájecí torzo dlažby rozebrat a použít v 1.03 v 1.NP.
