Teplice nad Metují - Rekonstrukce silnice III/3023

SO 301 Úprava Bohdašínského potoka

VZOROVÉ PŘÍČNÉ ŘEZY

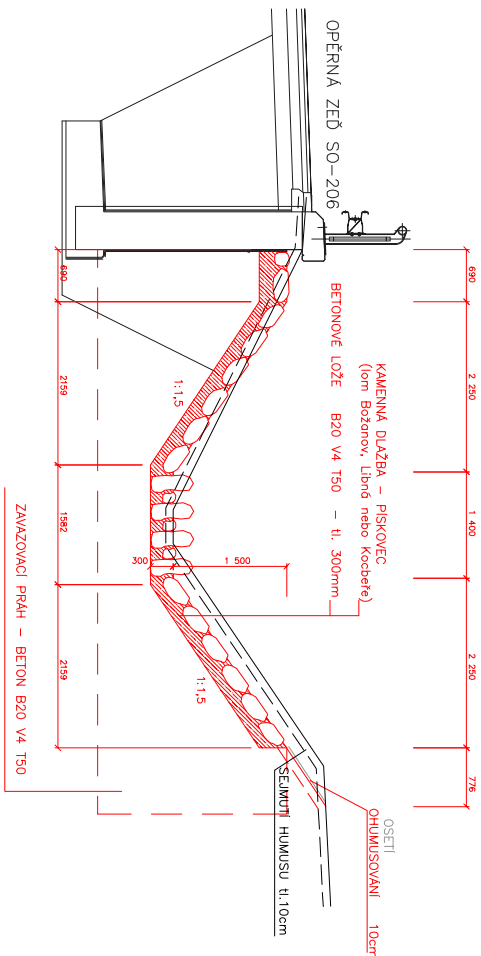
VZOROVÝ PŘÍČNÝ PROFIL KORYTA V MÍSTĚ SOUBĚHU SE ZDI

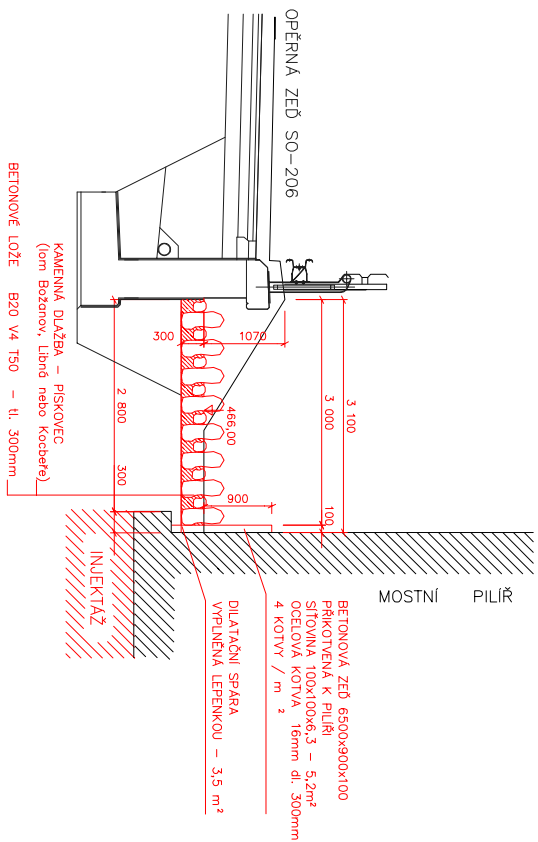
VZOROVÝ PŘÍČNÝ PROFIL KORYTA V MÍSTĚ MOSTU
