TERÉNNÍ ÚPRAVY KOLEM MOSTU

SO 222 Oprava mostu ev.č. 325-022 Arnultovice

Stupeň	DOS/PDPS
	POVODŇOVÉ ŠKODY II/325-022 RUDNÍK-ARNULTOVICE - OPRAVA MOSTU			Počet formátů	6 x A4
Měřítko				1: 100	
Č. přílohy				Paré	
Zhotovitel: Valbek, spol. s r.o. Vaňurova 505/17 460 02 Liberec 3	Příloha TERÉNNÍ ÚPRAVY KOLEM MOSTU			9

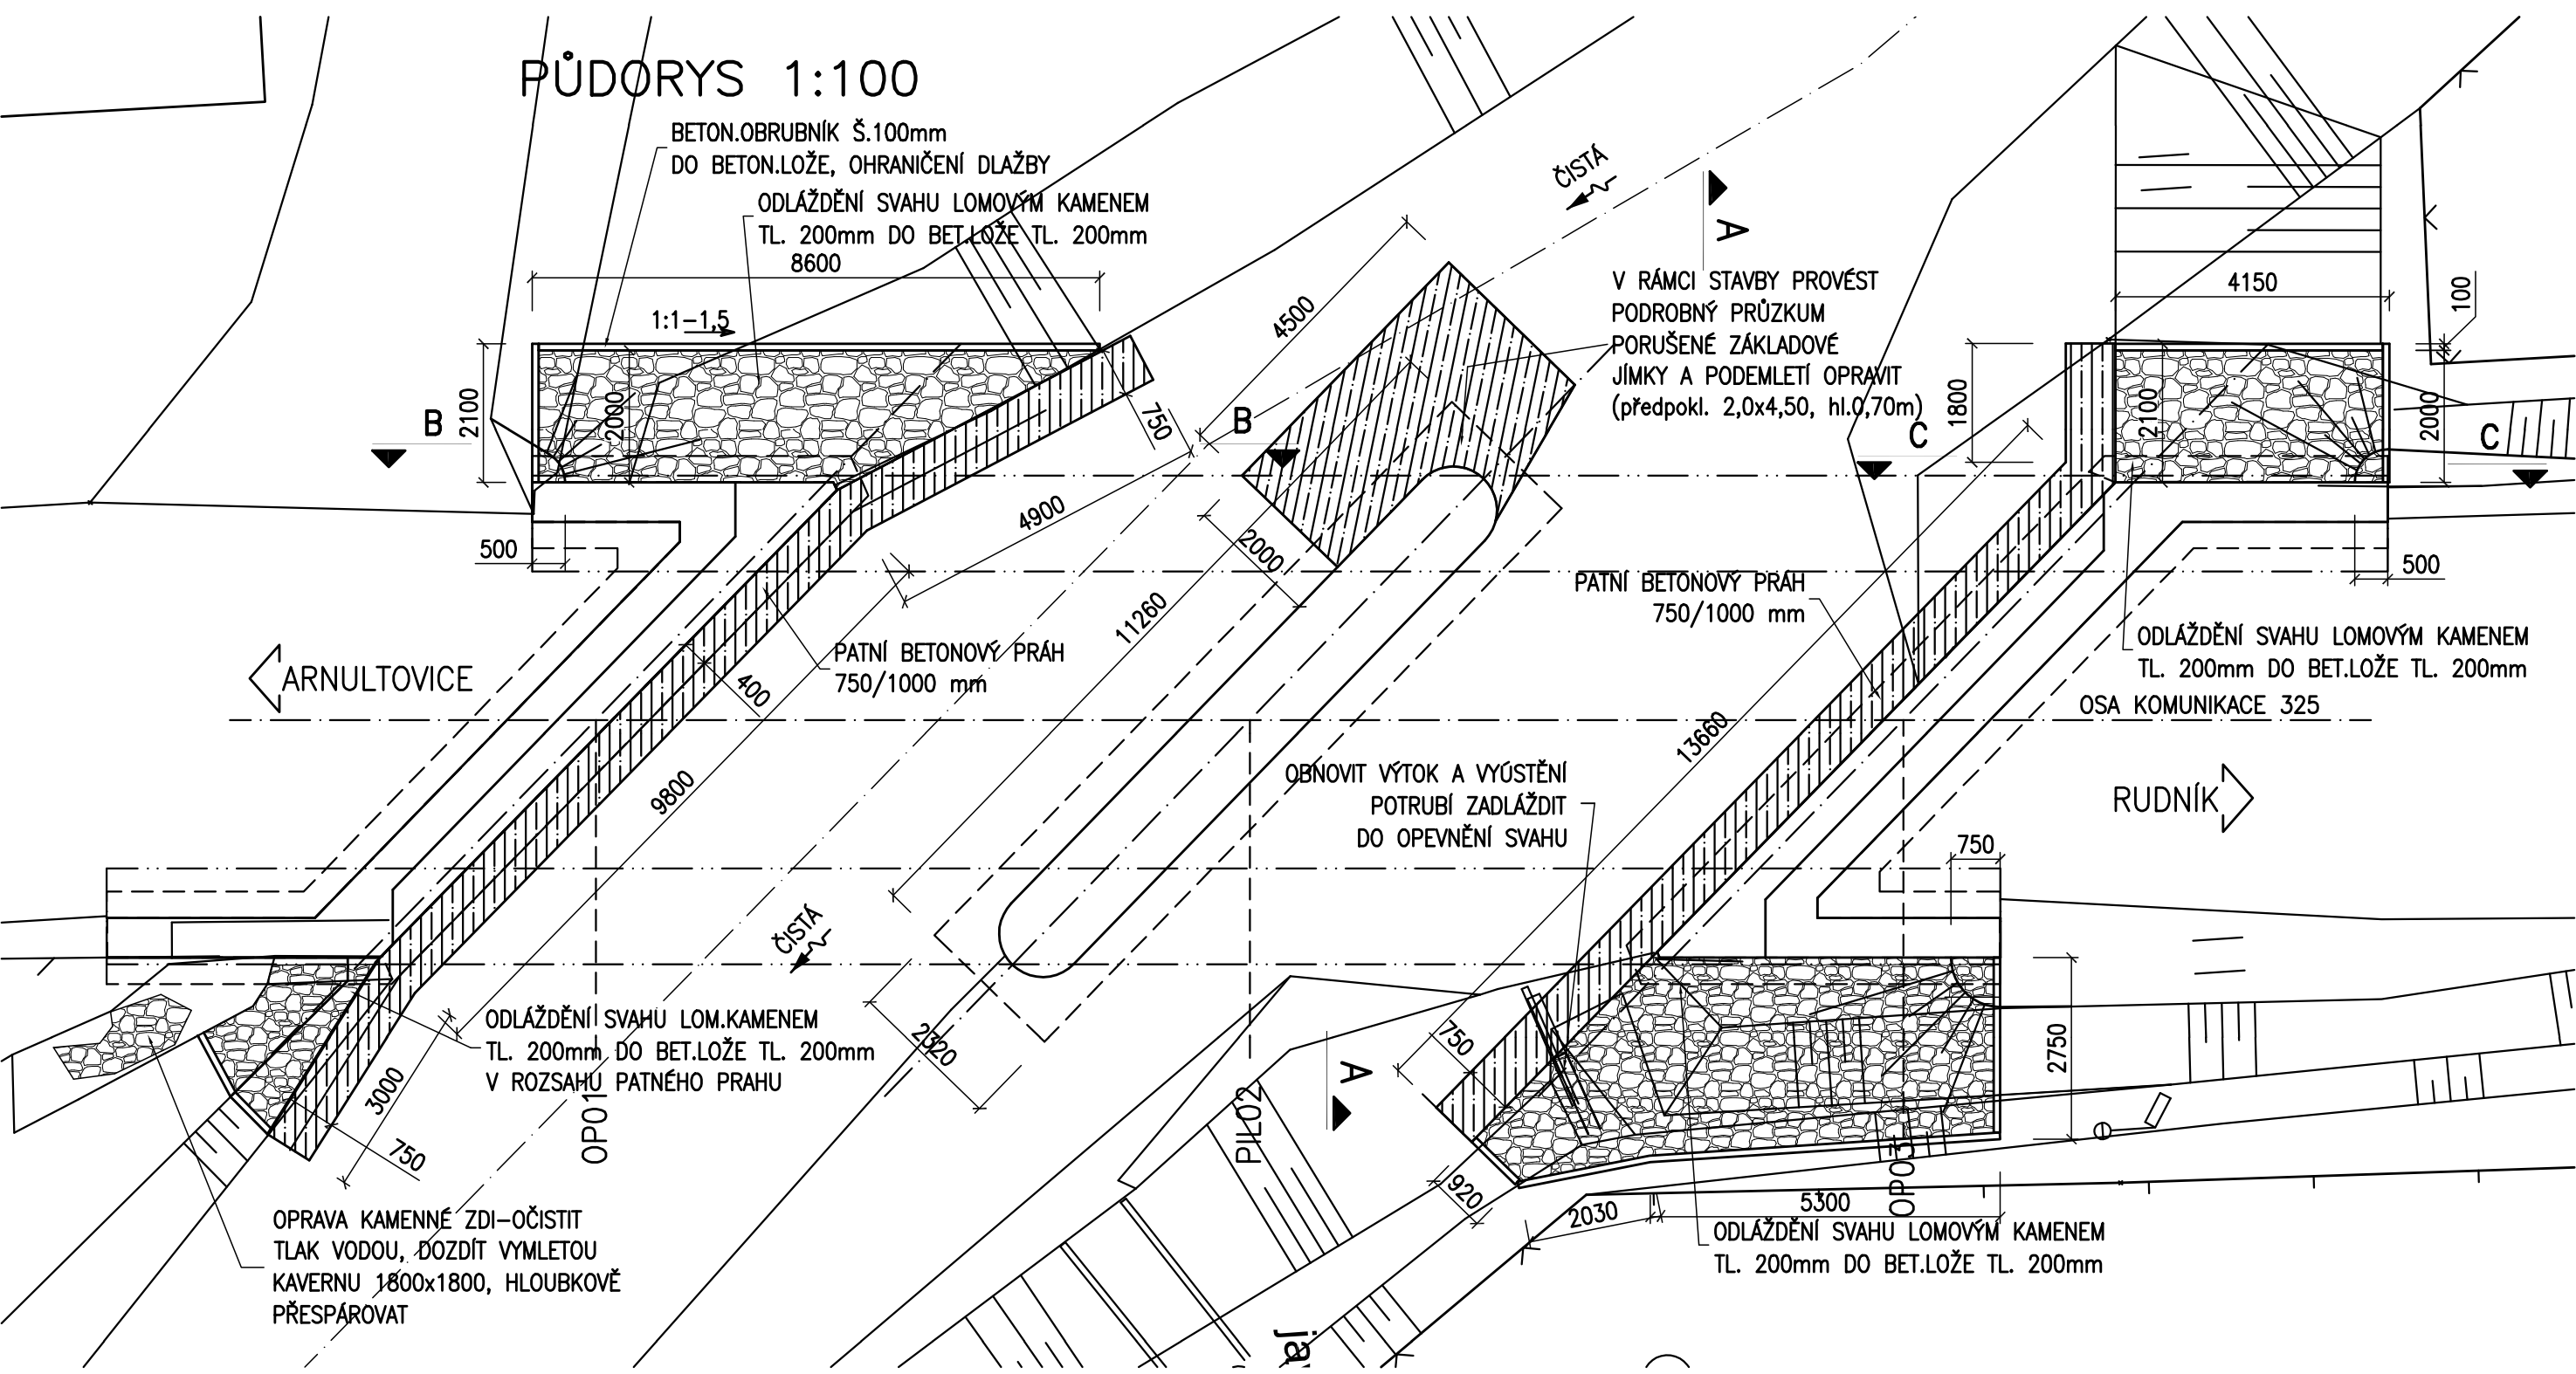
PŮDORYS 1:100

- 1/ DLAŽBA PROVEDENA Z LOMOVÉHO KAMENE, UKLÁDANÉHO DO BETONOVÉHO LOŽE, S ŠÍRKOU SPAR 20–30mm,
- 2/ SPÁRY MEZI KAMENY DLAŽBY VYSPÁROVAT CEMENTOVOU MALTOU PRO PROSTŘEDÍ XF2
- 3/ DLAŽBA UKONČENA BETONOVÝM PRAHEM 750x1000 mm, Z BETONU C25/30–XF2
