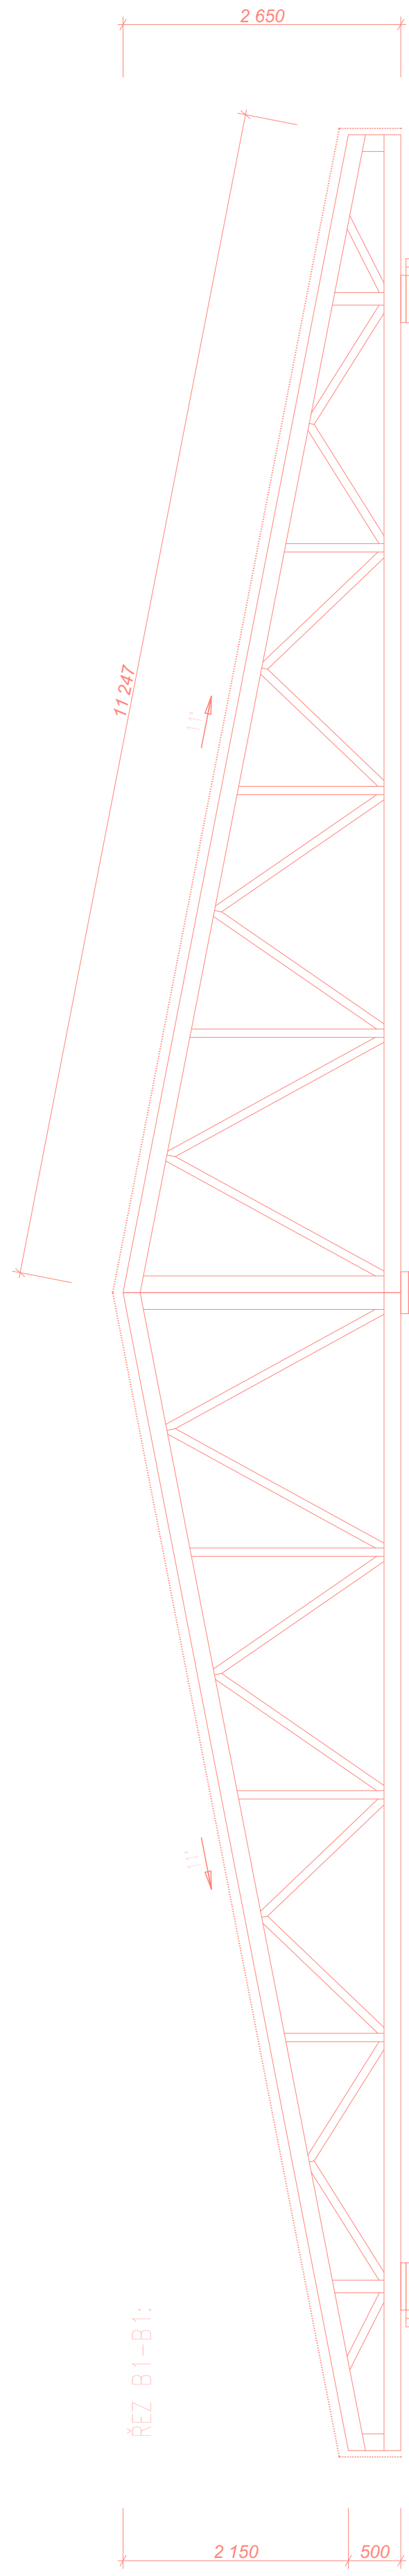
Pos 1 ZAPRAVENÍ STŘEŠNÍHO OTVORU SOK KONSTRUKCI S PO REI15

- TATO DOKUMENTACE NESLŮŽÍ JAKO VÝROBNÍ VÝKRES
- KOTVENÍ VODNIKŮ DLE POODAVATELE
- IMPREGNACE PRVKŮ PŘÍPRAVEM LIGNOPRIX E - PRIOR - MAČENÍM
- MONTÁŽNÍ A SPOJOVACÍ MATERIÁL POTŘEBNÝ PRO MONTÁŽ KONSTRUKCE DLE TECHNICKÝCH POKYDŮ VÝROBCE
- JEDNA SE O ZASTŘEŠENÍ OBJEKTU O PLOŠE cca 1161m²
- STŘEŠNÍ KONSTRUKCE JE ZHĚTROVÁNA
- SPAD STŘEŠNÍ ROVINY JE ZHĚTROVÁN 11°
- KROV JE DIMENZOVÁN NA NORMOVÉ ZATÍŽENÍ
- a) HORNÍ PÁS: LŮŽNÉ: I. SNĚHOVÁ OBLAST: II. VĚTROVÁ OBLAST: III. KATEGORIE TERÉNU
- b) SPONNÍ PÁS: STÁLE: PLECHOVÁ KRYTINA NA CELOPLOŠNÉM PORŮBÍ 120mm LÁTOVÁNÍ: POJISTNÁ HYDROIZOLACE: CELOPLOŠNÉ REDNĚNÍ II 120mm
- c) TEPELNÁ ISOLACE II 130mm, JEDNODUCHÝ SOK PODLE D

- STAVAJÍCÍ NOSNÁ KONSTRUKCE PŘÍSTAVBY, KODAVOČEČ A SKLADU CHEMIKÁLI BUDE PO DOKRYTÍ DOKLADNĚ ZONTROLOVÁNA. O KONTROLĚ BUDE PROVEDEN ZÁZNAM DO STAVĚBNÍHO PRŮBĚHU. V PŘÍPADĚ POŠKOZENÍ CI DEGRADACE JE NUTNÉ POSTUP KONZUL TOVAT S AUTOREM STAVEBNÍ ČÁSTI NEBO S PROJEKTANTEM STAVEBNÍ KONSTRUKČNÍ ČÁSTI.
- VÝSLEDKEM K PONECHÁNÍ STAVAJÍCÍCH POHLÍDEK KONSTRUKCI V ČÁSTI PŘÍSTAVBY A V ČÁSTI HYGIENICKÉHO ZÁZEM STAVAJÍCÍ HALY JE NUTNÉ DBÁT ZVÝŠENÉ BEZPEČNOSTI PŘI MANIPULACI S KROVEM - HODÍ POŠKOZENÍ POHLÍDEK KONSTRUKCI - PROPADNUTÍM NĚKTERÝCH PRVKŮ apod. BĚHEM STAVEBNÍCH PRACÍ - ZEJMÉNA BĚHEM DEMONTÁŽE PŮVODNÍHO KROVU A MONTÁŽE NOVÉHO KROVU A STŘECHY JE ZAKÁZÁNA PŘÍTOMNOST OSOB V OBJEKTU!
