SCHEMATICKÝ GEOLOGICKÝ PROFIL 1

Voletiny - Skalní svah nad domem č.p. 116

SOUČASNÝ STAV

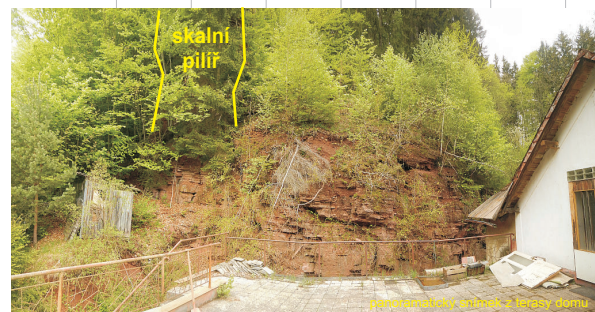
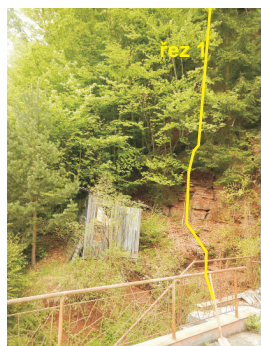
silně rozvolněné
převíslé skalní pozice

postup eroze

boční erozi
oslabená část
skalního pilíře

mírná část
svahu pod
patou skalního
pilíře

strmá
část
svahu

deluvium

rozvolněné skalní pozice
v patních odřezích skalního svahu

odřez
v patě
svahu

deluvio-fluviální
ulo eniny

erozní údolí
s pravděpodobnou
tektonickou
predispozicí
