H.4. ARBORISTIKA

HLAVNÍ PROJEKTANT:	ING. JAN BURSA			
KRAJ: KRÁLOVEHRADECKÝ	OKRES: NÁCHOD	OBEC: BROUMOV, ŠONOV	STUPEŇ:	DUR+DSP+PDPS
INVESTOR: KRÁLOVEHRADECKÝ KRAJ, PIVOVARSKÉ NÁMĚSTÍ 1245, 500 03 HRADEC KRÁLOVÉ			ZAK.ČÍSLO:	1162-15-3
AKCE:  III/30324 BROUMOV – ŠONOV			ARCHIVNÍ ČÍSLO:	1162
			DATUM:	10/2015
			FORMÁT:	A4
			MĚŘÍTKO:	–
OBJEKT: H. SOUVISEJÍCÍ DOKUMENTACE			ČÍSLO SOUPRAVY:	ČÍSLO PŘÍLOHY:
OBSAH:  ARBORISTIKA				H.4.

## Inventarizace vybrané zeleně – Broumov, Šonov

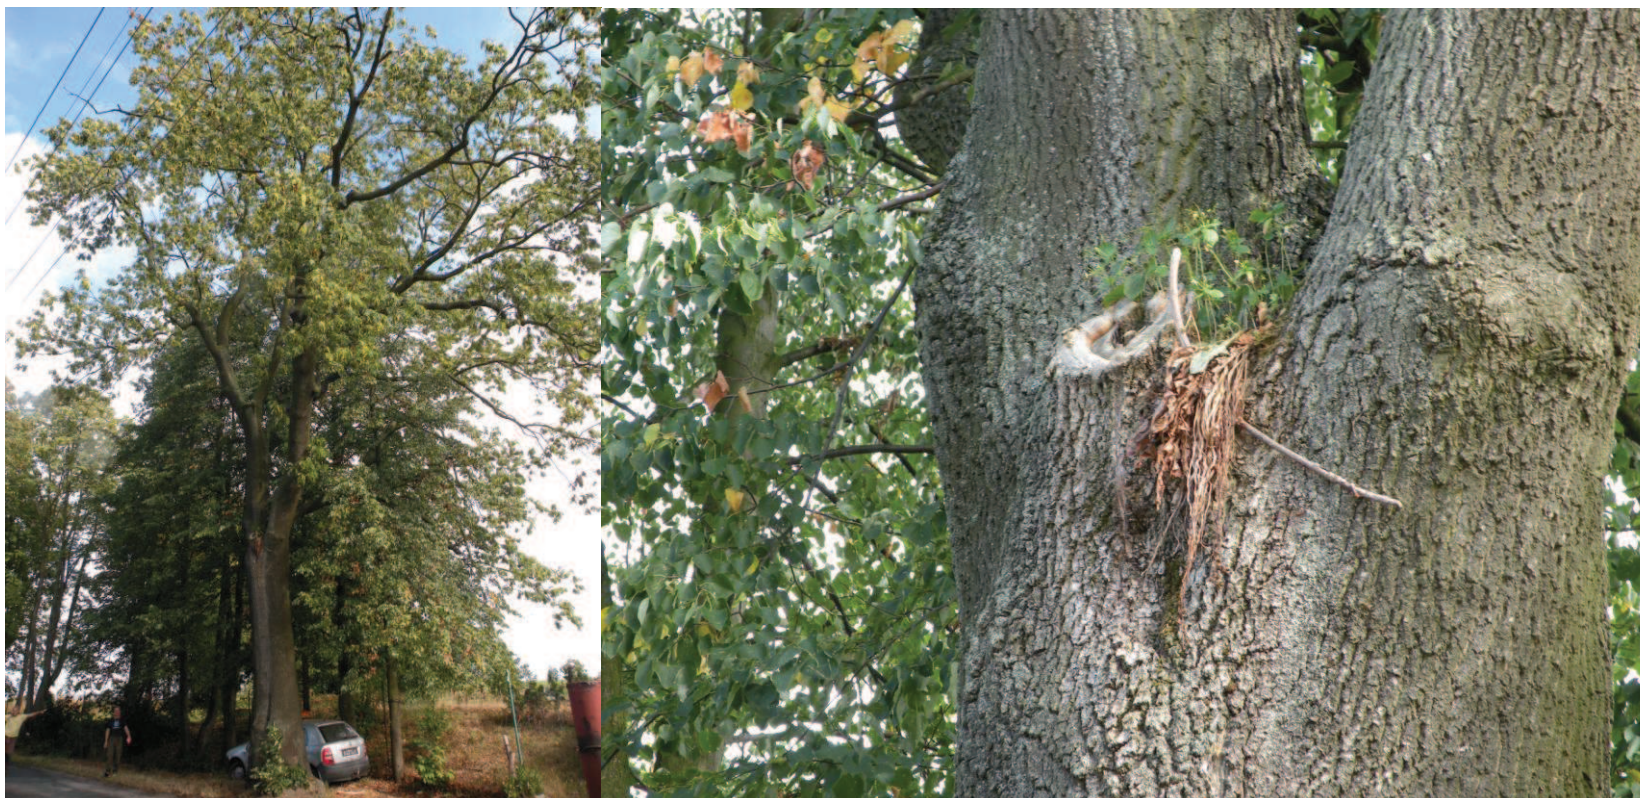
### Strom č.1

POŘADOVÉ ČÍSLO	NÁZEV DŘEVINY		DENDROMETRICKÉ CHAR.		POZNÁMKA	PĚŠTEBNÍ OPATŘENÍ
	vědecký název	český název	výška dřeviny (m)	obvod kmene (cm)		
1	<i>Fraxinus excelsior</i>	jasan ztepilý	13	380	dutina v přímém rozvětvení kmene, v kolizi se stavbou	kácení
2	<i>Acer pseudoplatanus</i>	javor klen	11	210	dutina kmene, v kolizi se stavbou	kácení
3	<i>Acer platanoides</i>	javor mléč	10	230	dutina na bázi kmene, poškozené kořenové náběhy, tlakové větvení, v kolizi se stavbou	kácení
4	<i>Fraxinus excelsior</i>	jasan ztepilý	13	270	obnažené a poškozené kořeny, nezakalusované rány, napadení houbovým patogenem, v kolizi se stavbou	kácení
5	<i>Fraxinus excelsior</i>	jasan ztepilý	5	55	tlakové větvení, v kolizi se stavbou	kácení
6	<i>Betula pendula</i>	bříza bělokorá	12	160	tlakové větvení, v kolizi se stavbou	kácení
7	<i>Alnus glutinosa</i>	Olše lepkavá	11	140	jednostranné větvení koruny (riziko vyvrácení), v kolizi se stavbou	kácení

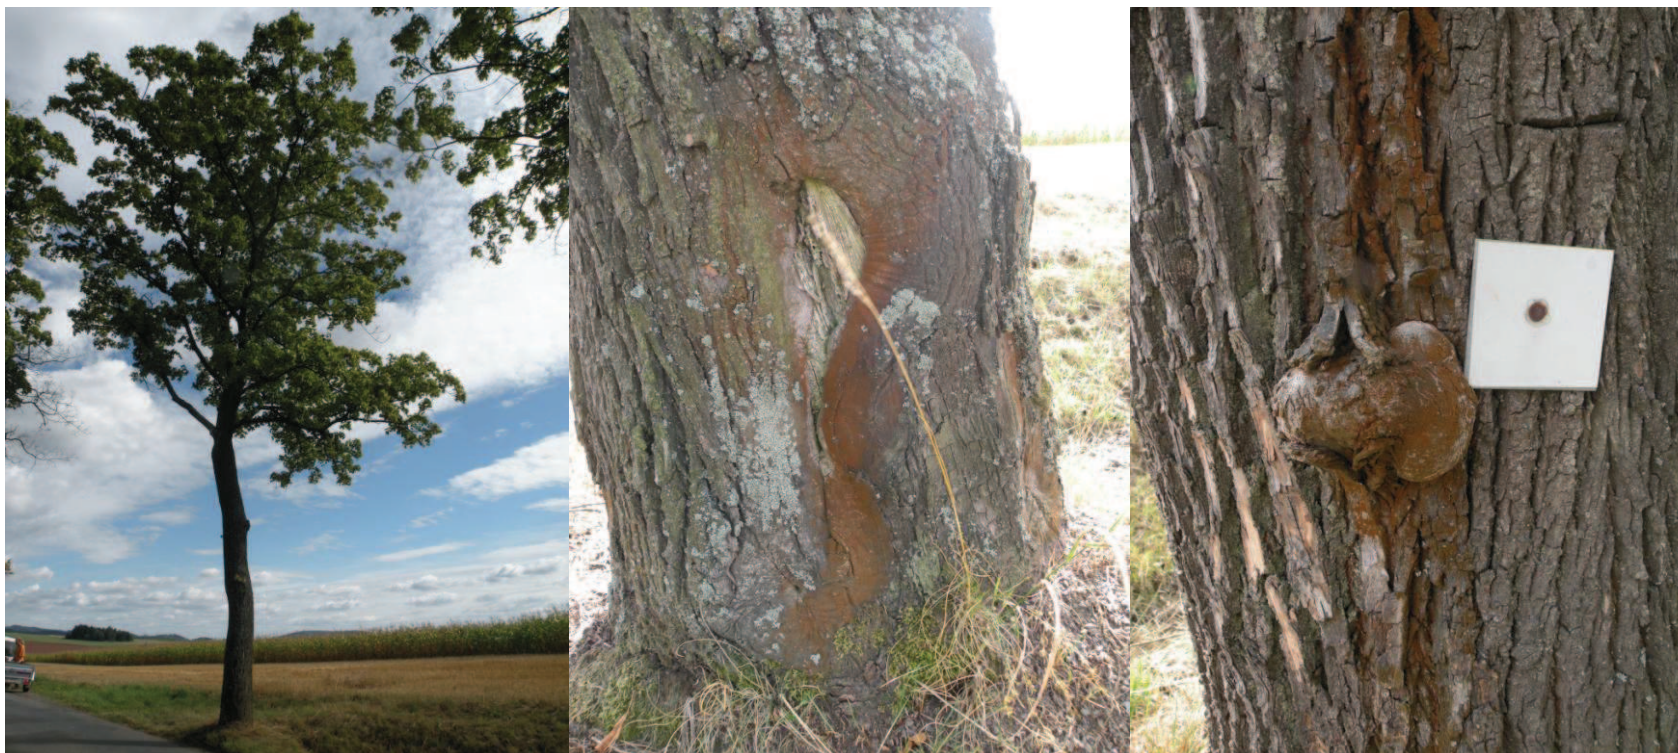
Strom č. 8

8	<i>Acer platanoides</i>	javor mléč	11	150	poškození na bázi kmene, nezakalusované rány, v kolizi se stavbou	kácení
9	<i>Fraxinus excelsior</i>	jasan ztepilý	8	78	tlakové větvení, v kolizi se stavbou	kácení
10	<i>Fraxinus excelsior</i>	jasan ztepilý	7	69	tlakové větvení, v kolizi se stavbou	kácení

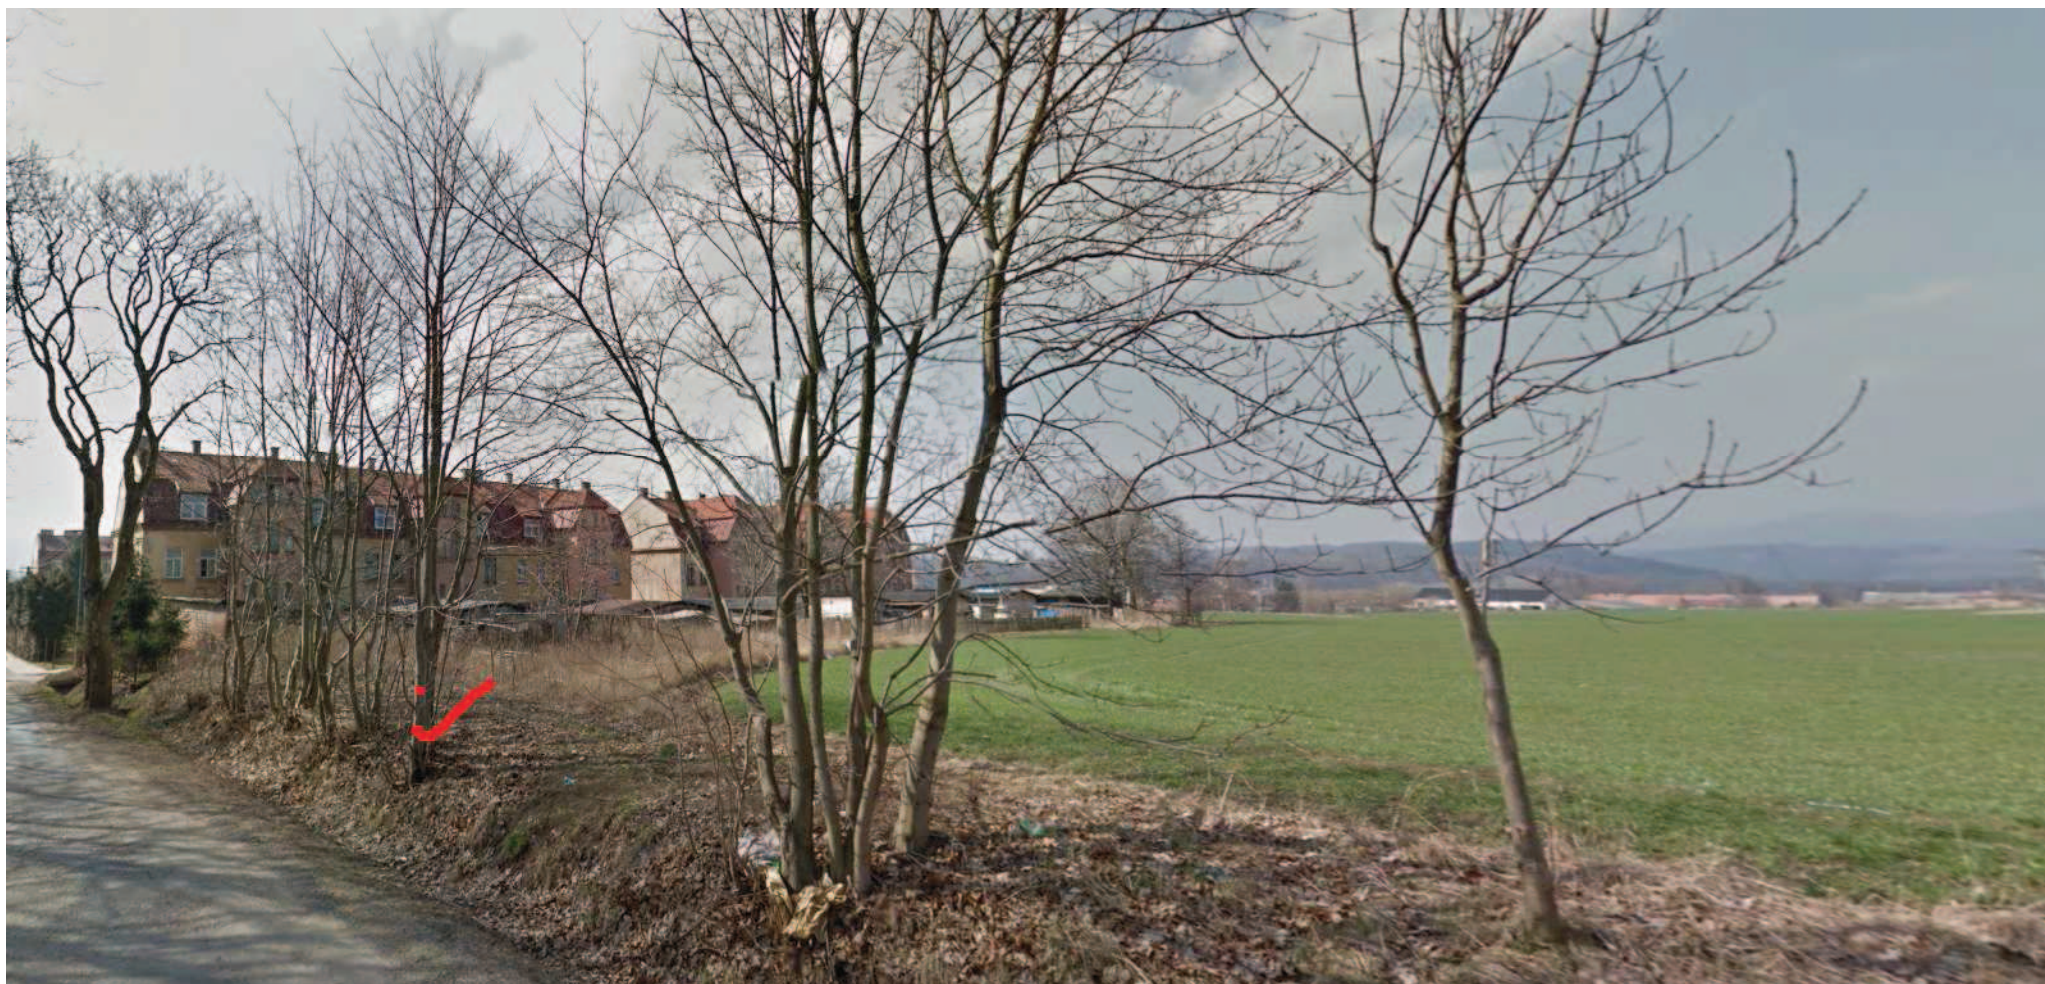
POTENCIÁLNÍ NÁHRADA KÁCENÝCH STROMŮ ZA BROUMOVEM VLEVO

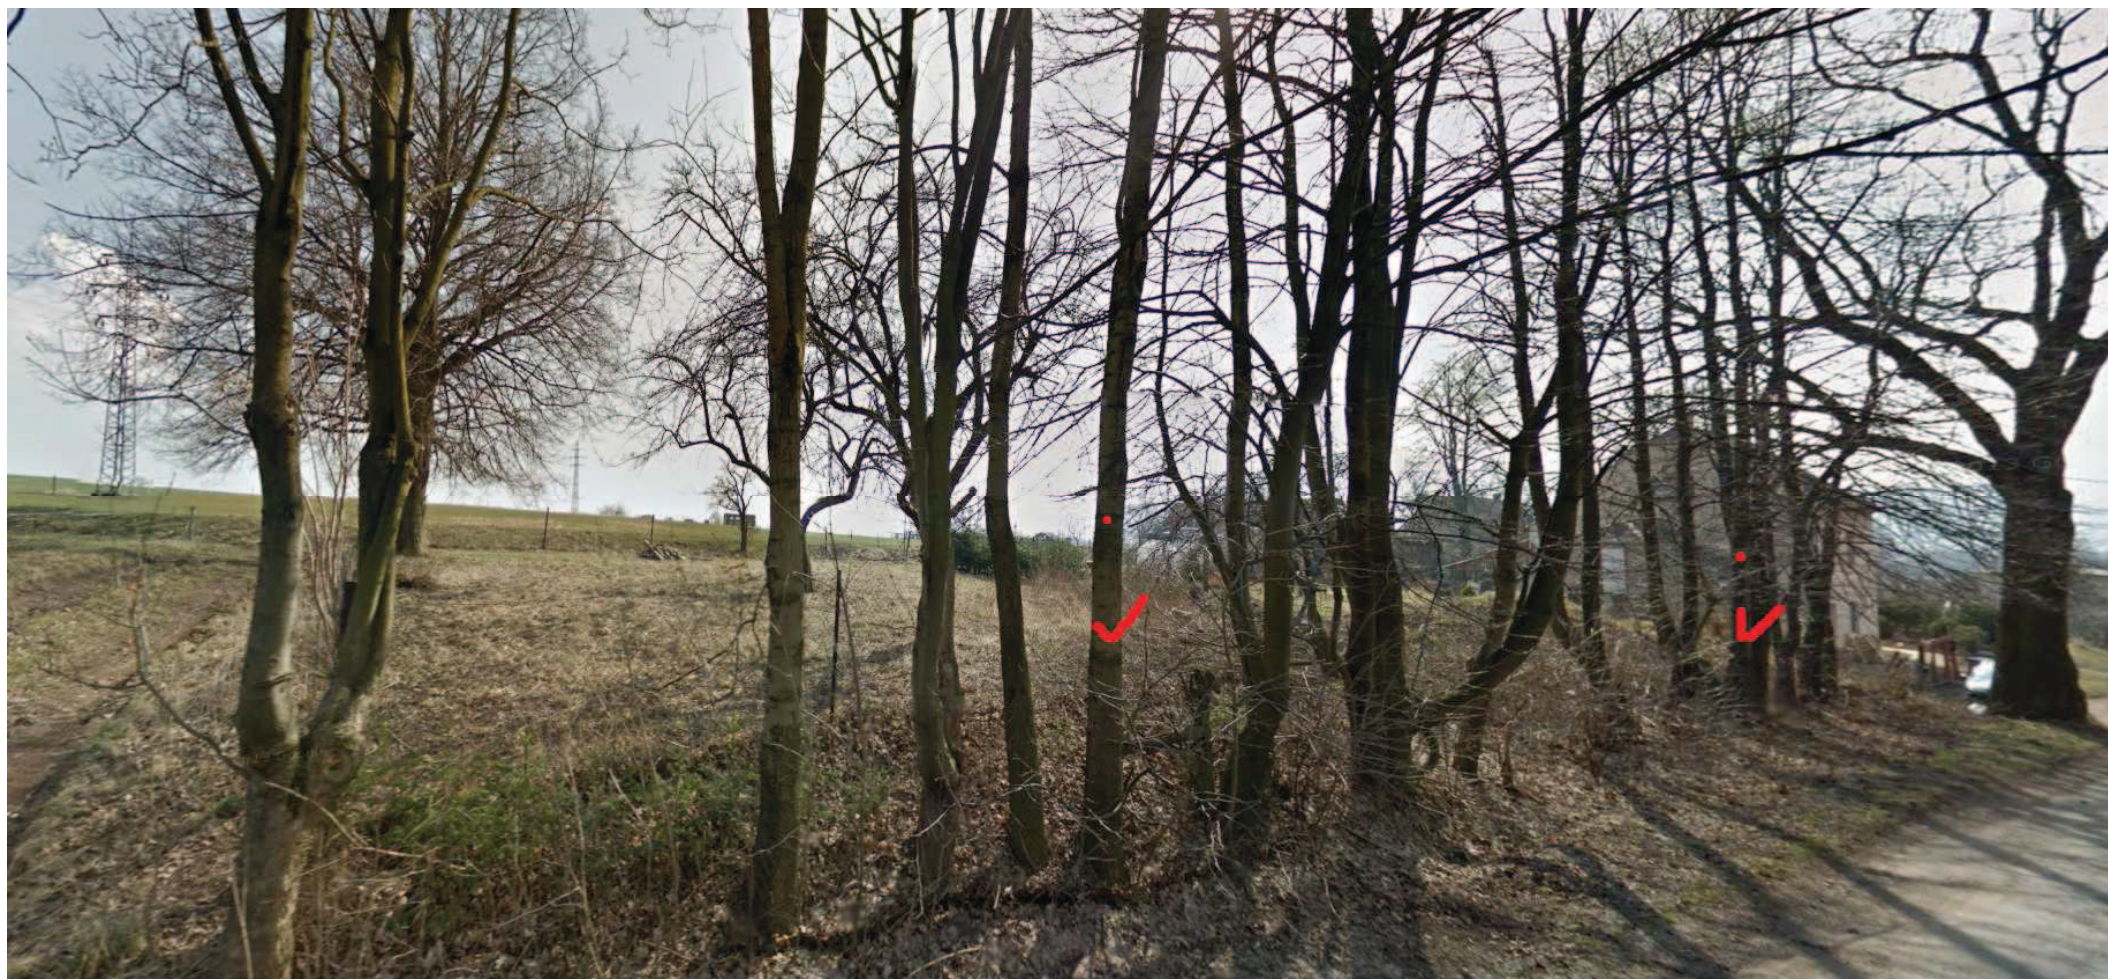
POTENCIÁLNÍ NÁHRADA KÁCENÝCH STROMŮ ZA BROUMOVEM VLEVO
